# Besiktningsprotokoll

Anticimex Försäkringsbesiktning i samarbete med Fastighetsbyrån

| Fastighetsadress:<br>Första Gatan 3 | |

| Besiktningsdatum:<br>2026-02-26 | Protokollnummer:<br>69575148 |

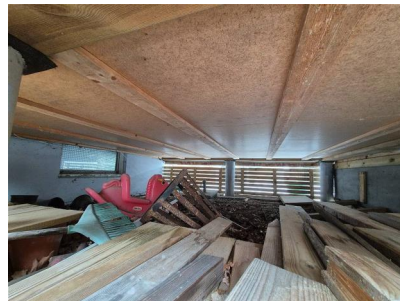
### Utvändigt / Plintgrund

Inget att notera.

Vid kontroll av konstruktionen i plintgrunden uppmättes fuktvärden under kritisk fuktnivå för mikrobiell tillväxt och normal lukt upplevdes.

Fuktkvoten uppmättes till 14 % i blindbottenbrädor.

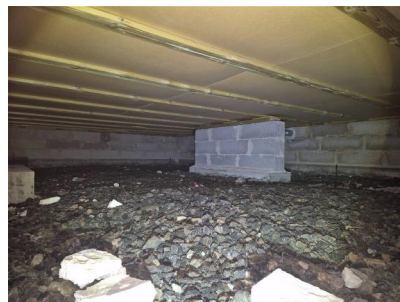
### Utvändigt / Krypgrund

Krypgrund är en riskkonstruktion.

Uteluftsventilerade krypgrunder med bjälklag av organiskt material har ofta fuktskador på grund av naturlig fuktpåverkan. Detta kan resultera i mikrobiella skador (angrepp av mikroorganismer) och, i värsta fall, rötskador. Mikrobiell lukt kan då spridas till boendemiljön.

Vid kontroll av konstruktionen i plintgrunden uppmättes fuktvärden under kritisk fuktnivå för mikrobiell tillväxt och normal lukt upplevdes.

Fuktkvoten uppmättes till 13% i blindbottenbrädor och syllar.

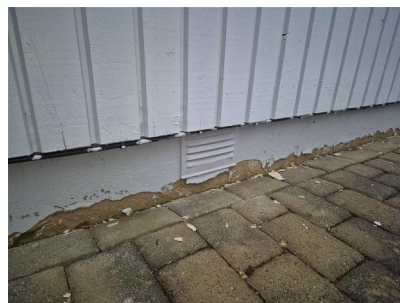
### Utvändigt / Sockel

Färgsläpp finns på sockel.

Dessa bedöms inte ha lett till bakomliggande skador.

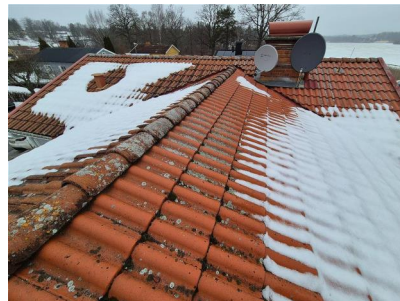
### Utvändigt / Tak

Inget att notera.

Taken är besiktade från takstegen och marken.

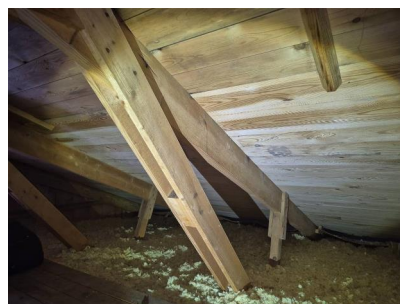
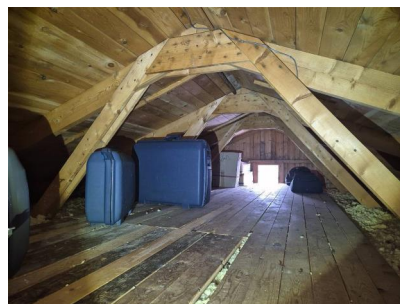
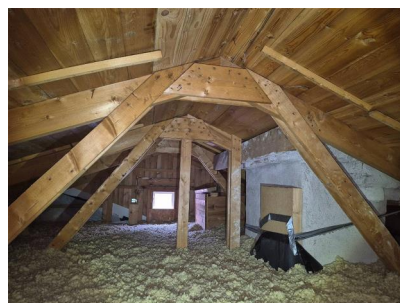
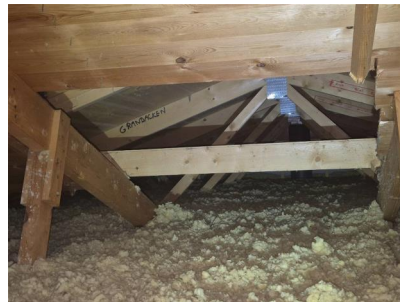
### Utvändigt / Vind

På vinden finns även en mindre mängd mikrobiell påväxt på underlagstaket vilket är tecken på att vinden tillförs eller har tillförts fukt från bostaden. Detta är ofta tecken på att husets ventilation kan behöva förbättras. Det kan dock variera mellan olika årstider och påverkas även av hur huset brukas samt antalet familjemedlemmar. Läs även mer om detta i bifogat faktablad.

Vid kontroll av vinden har fuktvärden under kritisk fuktnivå för mikrobiell tillväxt uppmätts, dock finns mikrobiell påväxt på underlagstak.

Fuktkvoten i underlagstak/takbjälkar uppmättes till 16 %.

Den upptäckta mikrobiella påväxten på underlagstaket är ett tecken på att vinden har tillförts eller tillförs fukt inifrån bostaden. Observera att besiktning av bostadens ventilationssystem inte har ingått i uppdraget.

För att komma tillrätta med detta kan fukttillförseln inifrån bostaden behöva minskas. Det kan göras genom att ventilationen i bostaden förbättras samt att eventuella otätheter i vindsbjälklaget (tak-/väggvinklar, taklucka med mera) tätas. Läs Anticimex faktablad om uppvärmda vindsutrymmen för tips och råd.

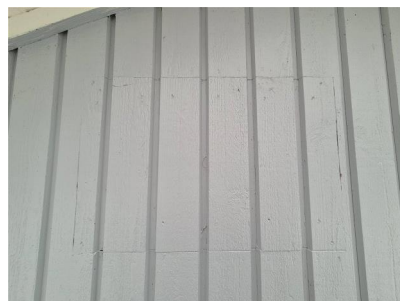
### Utvändigt / Vind tillbyggnad

Vindsutrymmet har inte kunnat besiktas eftersom inspektionsluckan ej var öppningsbar vid besiktningstillfället.

Vi rekommenderar en kompletterande besiktning när luckan är öppningsbar.

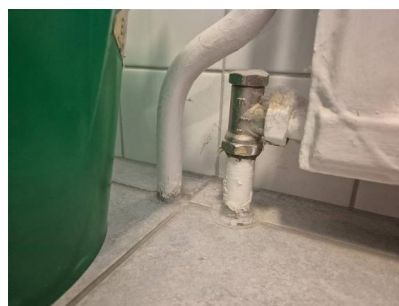
### Entréplan / Toalett/Tvättstuga

Rör genomföring finns i golv.

Rör genomföringar i golv medför en ökad risk för att vatten tränger ner i omkringliggande konstruktioner och orsakar fuktskador. Vid uppbyggnaden av utrymmet var detta tillåtet och utförandet anses därför vara fackmässigt utfört. I dagens branschregler är detta inte längre tillåtet.

Normala fuktvärden indikerades mot klinker/kakel.

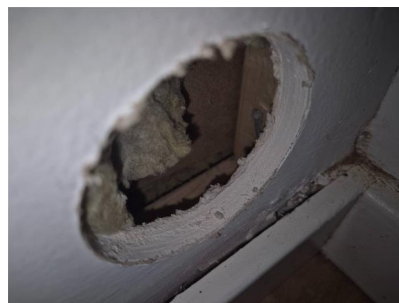
### Källarplan / Gästrum

Gästrummet har påreglade källarväggar.

Vid kontroll av konstruktion uppmättes fuktvärden under kritisk nivå för mikrobiell tillväxt och normal lukt upplevdes.

Källargrundmurar med påreglade isolerade ytterväggar.  
Fuktkvoten uppmättes till <6 % och en normal lukt kunde kännas i golv/vägg vinkel.

Väggen är uppbyggd enligt följande:  
Betongvägg, luftspalt, masonitskiva, 5cm mineralullsisolering, gipsskiva.

Befintlig påreglad vägg och eventuella väggsyllar riskerar att drabbas av fuktskador på grund av naturlig fuktpåverkan. Detta i sin tur kan leda till mikrobiella skador (angrepp av mikroorganismer) som kan resultera i att mikrobiell lukt sprids till boendemiljön. Om reglar/syllar är tryckimpregnerade kan även en kemisk lukt förekomma.
