**Fastighetsuppgifter**

Sund 4:134

Södra Sundsvägen 157

| Uppdragsnummer | A35802 |

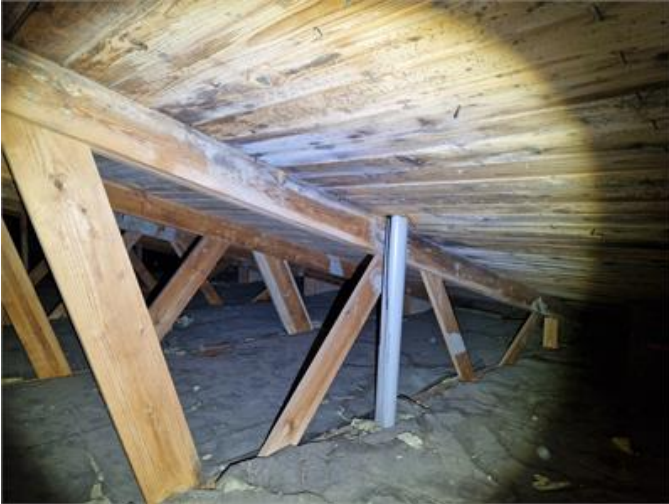
| Besiktningsresultat | | | | | |
|---|---|---|---|---|---|
| Vind | | X | | | Missfärgningar och mikrobiell påväxt förekommer i underlagstak och på takstolar. Detta bör kontrolleras regelbundet för att se om förändringar sker och om åtgärder behöver vidtas. Se även bild sid 6. |

Vind:  
Missfärgningar och mikrobiell påväxt förekommer i  
underlagstak och på takstolar.

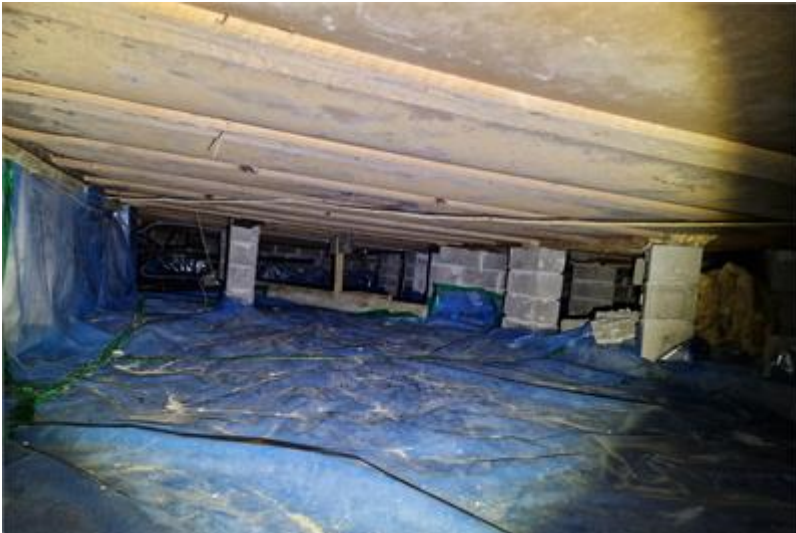
Det kritiska gränsvärdet för mikrobiell tillväxt brukar anges till ca 15-17% fuktkvot (FK).

FK i aktuell grund uppmättes till 14% i undersida bjälklag och ingen avvikande lukt upplevdes i utrymmet.
