# Besiktningsprotokoll

Anticimex Försäkringsbesiktning i samarbete med Fastighetsbyrån

| Fastighetsadress:<br>Vädursvägen 10 | |

| Besiktningsdatum:<br>2026-03-02 | Protokollnummer:<br>69582639 |

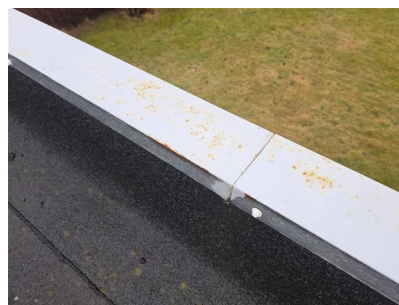
Garagetakets papp saknas uppgifter om.  
Rostangrepp noterades på taksargsplåten.

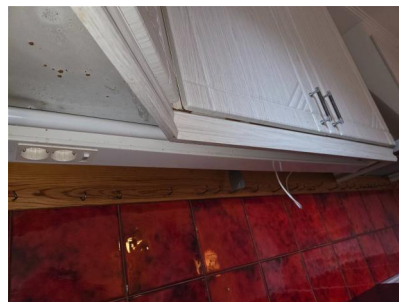
Vid stickprovskontroll av jordade eluttag noterades att lysrörsarmaturerna och tillhörande eluttag ovan köksbänkarna är ojordade.

Kontakta en elektriker för kontroll och åtgärd.

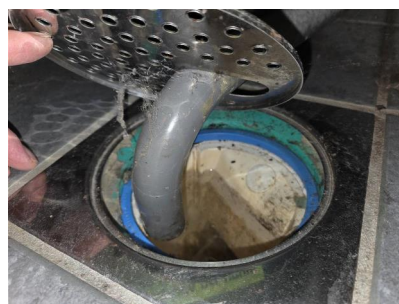
Utrymmet renoverades enligt uppgift mellan ca 2000-2005.  
Golvbrunnen är inte utbytt i samband med renovering.

Risk finns att det nya tätskiktet inte har kunnat anslutas till golvbrunnen på ett riktigt sätt, vilket kan leda till fuktskador i omkringliggande konstruktioner.

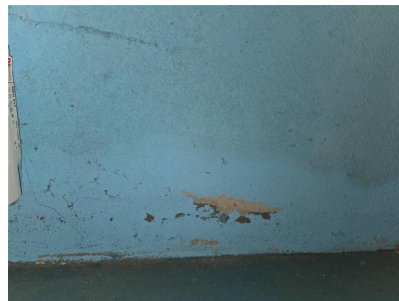
Utvändigt fuktskydd är äldre.  
Lokala färgsläpp noterades på källarväggar.  
Inga onormala fuktindikationer noterades.

Eftersom källarens utvändiga fuktskydd (dagvattenssystem, dräneringssystem samt källarytterväggarnas utvändiga fuktskydd) är äldre, så kan systemet ha nedsatt funktion. Detta ökar risken för invändiga fuktskador i källaren.

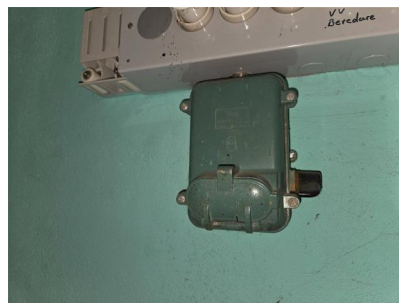
3-fasuttag i metall finns.

Denna typ av uttag tillverkas inte längre då de anses medföra en stor risk för personskada.

Kontakta en elektriker för kontroll och åtgärd.

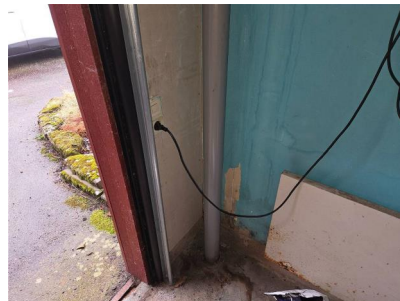
En unken/avvikande lukt upplevdes i utrymmet som är ouppvämt. Trädgårdsavfall förvaras i utrymmet.

Missfärgningar/fuktnrelaterade skador noterades på väggen vid det inbyggda stupröret. Taket och ena väggen är lagad med ny gips. Inga förhöjda fuktindikationer noterades på missfärgningarna.

Kontakta fackman för kontroll samt för bedömning av eventuella åtgärder.
