Lingonriset 16

Ljungvägen 68

Uppdragsnummer	x10105
Besiktningsdatum	2026-02-27
Besiktningföretag	OBM Fuktteknik Gävleborg AB
Besiktningförrättare	Jessica Lundgren
Närvarande	Fastighetsägaren
Giltig till och med	2027-02-27

Bilaga till besiktningssprotokoll med förklaringar till bedömningsätt vid överlåtelsebesiktning

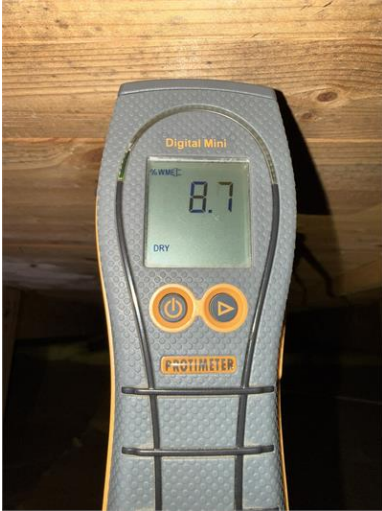
X			Vid kontroll av vindskonstruktionen uppmättes fuktvärden under gränsvärdet för mikrobiell påväxt/tillväxt, se bilder och beskrivningar. (uppmätt 11,8%, gränsvärde 17%).
Källare		X			Upp-/utreglad väggkonstruktion, se kommentar/riskanalys samt bilaga för konstruktionskontroll.
Hall	X				
Matkällare	X				
Gillestuga				X	Utrymmet är begränsat besiktat pga. belamrat med lösöre.
Teknikrum	X

Allmän konstruktionskontroll avnockvind:
Fuktkvoten uppmättes i trä i yttertaket innersida till 8,7% FK. Dessa värden kommer sannolikt att ändras med årstiden. Det kritiska gränsvärdet för mikrobiell tillväxt brukar anges till ca 17% fuktkvot (FK). N

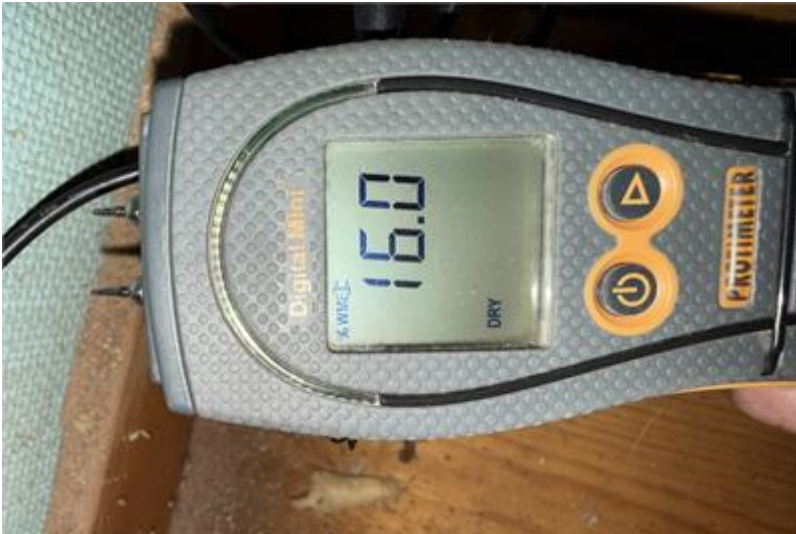
Huset har både uppreglade golv och utreglade väggar, vilka båda betecknas som riskkonstruktioner med avseende på fukt- och mikrobiella skador. Se även protokollets näst sista sida. Pos. 7 och 9.

Byggnadsdel	Upp-/utreglad konstruktion, sovrums 4
Konstruktionsdel	Bottenregel
Konstruktionsuppbyggnad	Träreglar, isolering, vägg/golvvytskikt

I provhål i den ut-/uppreglade konstruktionens träregel uppmättes fuktkvot till 16,0% FK. Dessa värden kommer sannolikt att ändras med årstiden. Det kritiska gränsvärdet för mikrobiell tillväxt brukar anges till ca 17% fuktkvot (FK). Notera att stickprovsmässig undersökning är utförd. Se även kommentar/risikanalyt.
