# Besiktningsprotokoll

Anticimex Försäkringsbesiktning i samarbete med Fastighetsbyrån

| Fastighetsadress:<br>Beens väg 9 | |

| Besiktningsdatum:<br>2026-02-27 | Protokollnummer:<br>69564356 |

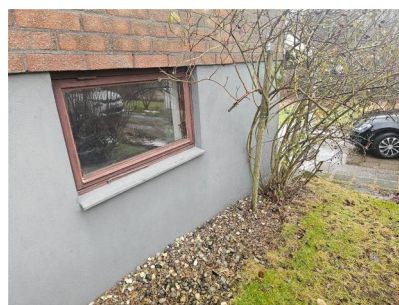
#### Utvändigt / Markförhållanden

Det finns växter/buskar intill grunden vid delar av huset

När det finns rabatter och växter nära grundmuren finns nära grundmuren kan detta medföra en ökad fuktbelastning för grundläggning samt att växtens rötter kan skada källares utvändiga fuktskydd och markledningar.

Området närmast huset rekommenderas att vara fritt från växtlighet.

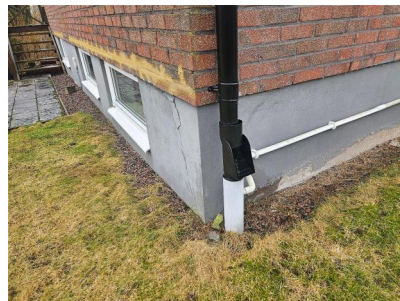
### Utvändigt / Sockel

Det finns en lokal spricka i sockeln vid sydvästra hörnet.

Detta uppskattas ha uppstått i samband med omdräneringen av källaren och bedöms inte ha lett till följdsador.

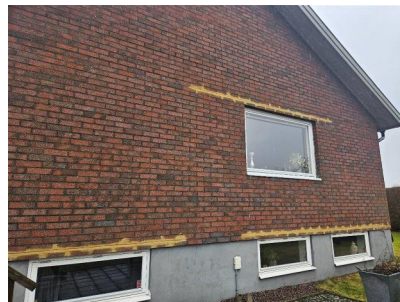
### Utvändigt / Fasad

Fasaden har lagats i ovankant på fönsterna på sydöstgavel.

Även om lagningarna rent estetiskt inte ser ut att vara fackmässigt utförda notraders inga tecken på brister eller slitage som kan påverka tegelfasadens funktion.

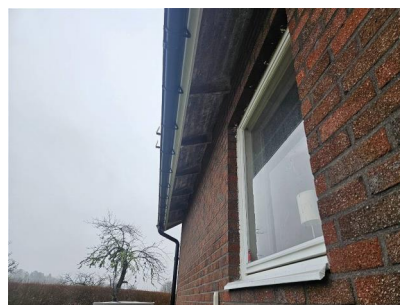
### Utvändigt / Fönster

Vissa fönster (främst de i utsattas lägen) är i behov av målning/underhåll, varvid köksfönstren åt sydväst är i aningen sämre skick och bör bytas ut. Vidare noterades en mindre spricka i ett av vardagsrummets fönster.

Fönsterbågar och fönsterkarmar där målningsbehov finns riskerar att få fukt- och rötskador på grund av sämre vattenavvisande förmåga, vilket till viss del redan skett.

För att öka livslängden på fönster rekommenderas målning och underhåll.

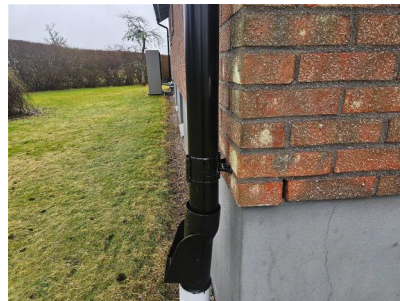
### Utvändigt / Hängrännor / Stuprör

Falsar på stuprören är vända mot fasad.

För att lättare kunna se om röret blivit skadat efter vinterns påfrestningar samt för att undvika skador på fasad vid ett eventuellt läckage bör falsen vändas ut från fasaden.

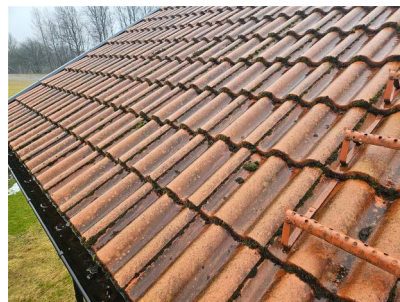
### Utvändigt / Tak

Yttertakets besiktigade från anliggande steg och taksteg från baksidan.

Takpannorna på baksidan har viss påväxt av mossa som bör behandlas/tvättas bort för att undvika att mossan försämrar takpannornas livslängd.

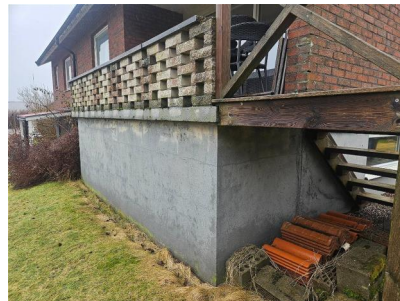
### Utvändigt / Uteplats (delvis under tak)

Uteplatsen har en äldre sättningsspricka mellan sitt fundament och husets grundmurar som inte bedöms ha orsakat några följskador.

Vidare noterades att sockeln, trallen och trappan upp till uteplatsen är i behov av målning/underhåll och rengöring.

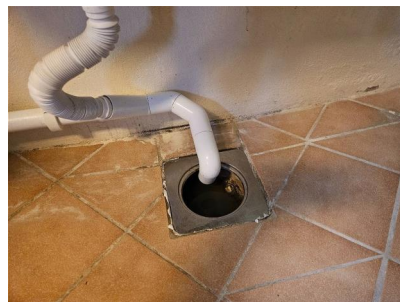
### Entréplan / Allmänt

Delar av källarens utvändiga fuktskydd är äldre. (Nordvästra & Sydvästra sidan), vilket kan innebära att systemet ha nedsatt funktion. Detta ökar risken för invändiga fuktskador i källaren.

Golvbrunnarna på entréplanet är äldre och rostangripna, vilket kan innebära en ökad risk för brunnarna i sig rostar sönder.

Förslagsvis byts fram äldre delar och brunnar i samband med framtida renoveringar.

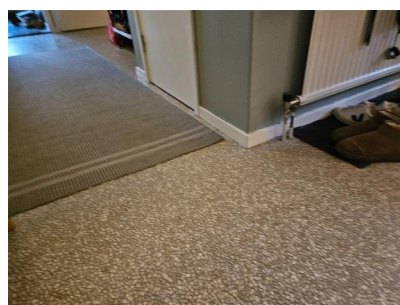
### Entréplan / Entréhall

Limmad plastmatta finns på betongplattan.

På grund av naturlig fuktpåverkan från mark riskerar plastmattan att släppa från underlaget. Mattan och limmet kan också avge en kemisk lukt som sprids till boendemiljön.

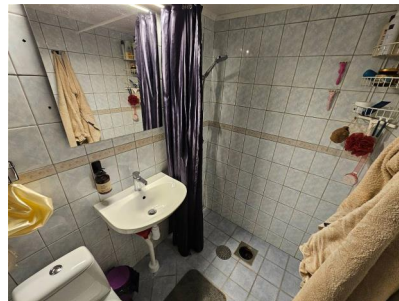
### Entréplan / Badrum

Badrummet är av äldre standard där golvbrunnen är äldre och rostangripen. Vid fuktindikering noterades inga avvikelser.

Sett till att kringliggande konstruktioner byggts med murade/mineraliska material bedöms risken för fuktrelaterade följdskador som ringa. Sett till utrymmets ålder finns dock viss risk för att ytskikt kan börja släppa från underlaget med tiden.

Vid framtida renovering bör golvbrunnen bytas ut.

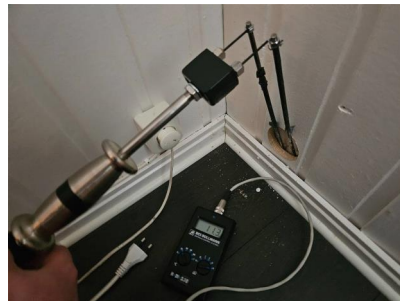
### Entréplan / Gillestuga

Utrymmet har försetts med påbyggda golv och väggkonstruktioner där en kontroll utfördes genom provhåltagning och fuktmätning i utreglad vägg mot hörnet. Genom provhålet noterades att väggarna byggts med träreglar, träpanel och isolering av cellplast. Vid fuktmätning i väggsyll som ligger i nivå ovan golvkonstruktionen uppgavs fuktkvoten till 11,3%, vilket är under gränsvärdet (17%) för mikrobiell tillväxt. Ingen avvikande lukt noterades i provhålet, dock uppmärksammades en mikrobiell lukt intill golv/väggvinkeln angränsade mot det andra hörnet, vilket talar för att golv och väggkonstruktionerna i utrymmet är utsatta för naturlig fuktvandring.

I samråd med fastighetsägaren utfördes ingen provhåltagning i golvet, då kan inte önskar synliga ingrepp i laminatgolvet. Av det som gått att se bedöms konstruktionen bestå av ett uppreglat golv med golvspånskivor som klätts av limmad plastmatta som i sin tur försetts med ett flytande laminatgolv med stegdämpande foam.

I kallare bör man undvika just organiska & täta material mot väggar och golv på grund av riskerna för just naturlig fuktvandring och mikrobiell påväxt. Ersätt därför det påbyggda och reglade golv/väggkonstruktionerna och eventuella täta och organiska material med fuktsäkra alternativ eller lösningar. I samband med detta bör bakomliggande konstruktioner kontrolleras efter eventuella följdskador

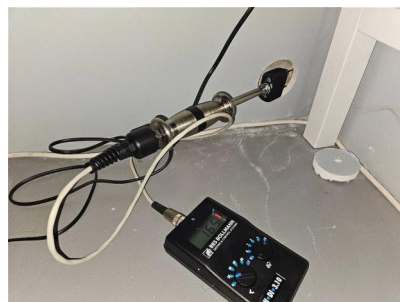
### Entréplan / Sovrum

Vid kontroll av den utreglade väggkonstruktionen som finns mot en av grundmurarna uppmättes fuktkvoten till 16,5%, vilket är strax under gränsvärdet för mikrobiell tillväxt samt att inga avvikande lukter noterades i provhålet eller intill golv/väggvinkel. Väggkonstruktionen visade sig bestå av träläkt och gipskivor.

Befintlig påreglad vägg riskerar att drabbas av fuktskador på grund av naturlig fuktpåverkan. Detta i sin tur kan leda till mikrobiella skador som kan resultera i att mikrobiell lukt sprids.

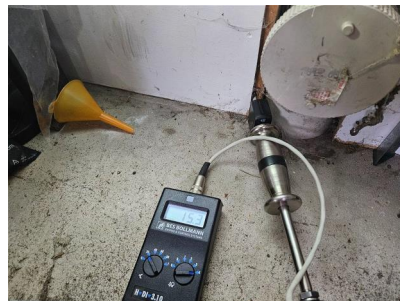
### Entréplan / Garage & Förråd

Längs med mellanväggen som angränsat mot entréhallen finns en utreglad väggkonstruktion. Genom de otätheter som finns i ytskikten noterades att väggens träreglar ligger i direkt kontakt med det oisolerade betonggolvet. Fuktkvoten i väggsylen uppmättes till 15,3%, vilket är under gränsvärdet (17%).

Väggkonstruktionen bedöms löpa viss risk att drabbas av fuktrelaterades skador av naturlig fuktvandring då underliggande fuktskydd sakas eller om en bruksbil förvaras i garaget.

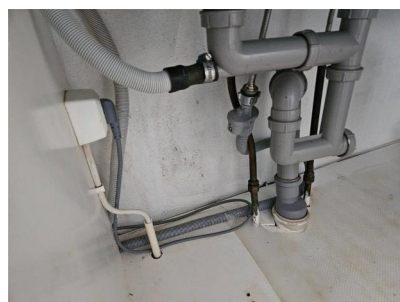
### Övre plan / Kök

Det finns inget fuktskydd i diskbänksskåpet.

Utan fuktskydd är det svårt att upptäcka läckage från rörledningar. Vatten kan då tränga in i omkringliggande konstruktioner och orsaka fuktskador.

För att upptäcka eventuella läckage, installera ett fuktskydd.

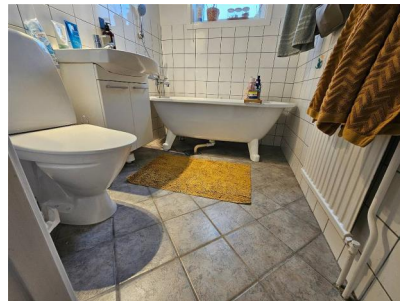
### Övre plan / Badrum

- Golvbrunnen saknar klämring
  - Utrymmets fönster angränsar till dusch/badkaret.
  - Det finns rörgenomföringar i golvet.
  - Yt/tätskikt har sprickor på vägg till vänster om wc-stolen (ej vid duschzonen)
- Vid fuktindikering noterades inga avvikelser.

Bristerna medför en ökad risk för att utrymmet yt/tätskikt och brunnsanslutning inte håller tätt, vilket i sig kan leda till fuktrelaterade skador i kringliggande konstruktioner.

För att minska risken bör skador bör man se till att golvbrunnens vattenlås rengörs regelbundet samt att man undviker medveten vattenbegjutning av golv och väggar utanför badkaret.

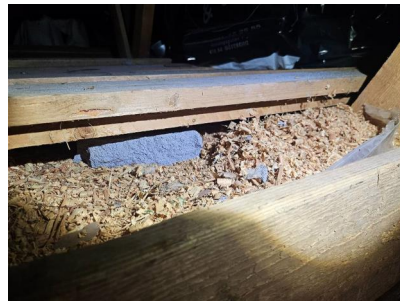
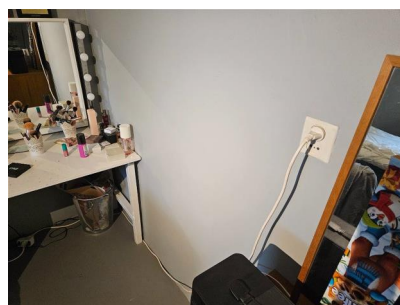
### Hela huset / Allmänt

På vinden intill vindsluckan noterades bitar/rester av s.k. blåbetong, vilket talar för att samma material som ofta är radonhaltigt kan finnas i husets väggkonstruktioner.

Då tidigare utförd långtidsmätning påvisar att årsmedlevärdet då var en bit över gränsvärdet bör man se över och förbättra husets ventilation vilket nu endast sker genom självdrag.

Vid stickprovskontroll av jordat eluttag intill diskbänken noterades att uttaget saknar fungerade skyddsjord. Vidare noterades att det finns ojordade eluttag i gästrummet vars golv består av ett målad betonggolv,

Bristerna är inte linje med elsäkerhetsverkets regler varpå en elektriker bör kontaktas för kontroll och lämplig åtgärd.

Kontakta en ventilations entreprenör för att förbättra husets ventilation för att därefter utföra en ny långtidsmätning.
