**Fastighetsuppgifter**

Hole 37:10

Kålvägen 6

## Bilder och beskrivningar

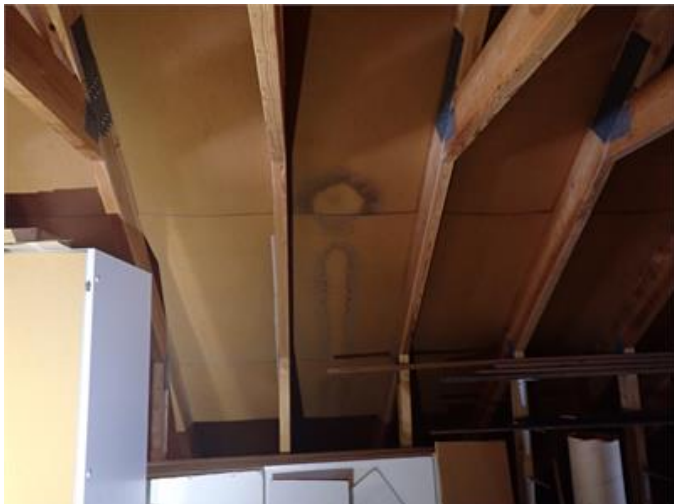
| Besiktningsresultat | | | | | |
|---|---|---|---|---|---|
| <b>Vind</b> | | X | | | Fuktfläckar förekommer på underlagstak av masonit, troligen från tidigare trasiga takpannor (inga förhöjda fuktvärden uppmättes). |

Exempel på fuktfläck på underlagstak på vind.

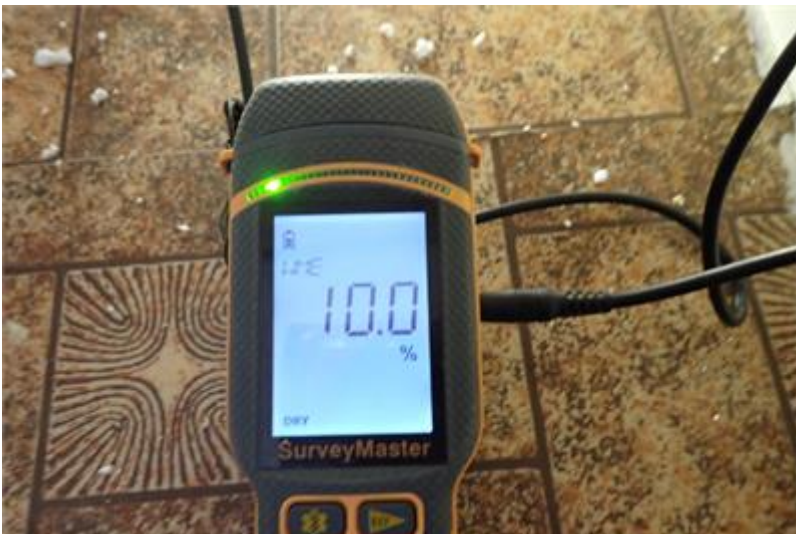
| Byggnadsdel | Kök. |
| Konstruktionsdel | Överisolerat golv. |
| Konstruktionsuppbyggnad | Betongplatta, cellplast, plastfolie, cellplast, spångolv, plastmatta samt laminatgolv. |

Vid konstruktionskontroll som utfördes via håltagning i golv uppmättes fuktvärden under kritisk gräns och ingen mikrobiell lukt kunde upplevas i provhålet.

Fuktkvoten uppmättes till cirka 10% (FK) i syllregel.

Det kritiska gränsvärdet för mikrobiell tillväxt brukar anges till ca 17% fuktkvot (FK).

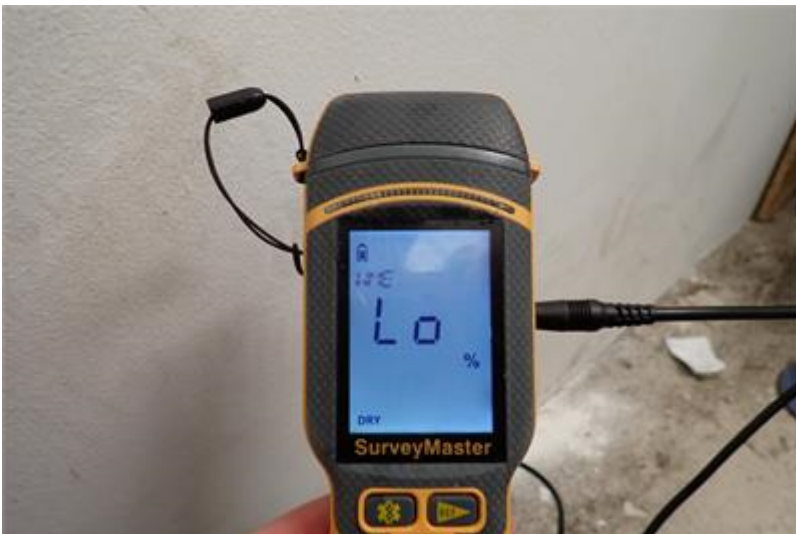
| Byggnadsdel | Garage. |
| Konstruktionsdel | Vägg. |
| Konstruktionsuppbyggnad | Träpanel, reglar, isolering, plastfolie samt gipsskiva. |

Vid konstruktionskontroll som utfördes via håltagning i vägg uppmättes fuktvärden under kritisk gräns och ingen mikrobiell lukt kunde upplevas i provhålet.

Fuktkvoten uppmättes till under 6% (FK) i syllregel.

Det kritiska gränsvärdet för mikrobiell tillväxt brukar anges till ca 17% fuktkvot (FK).
