**Fastighetsuppgifter**

Utby 97:5

Kamgatan 7A

## Bilaga 1 för kontroll av valda konstruktioner

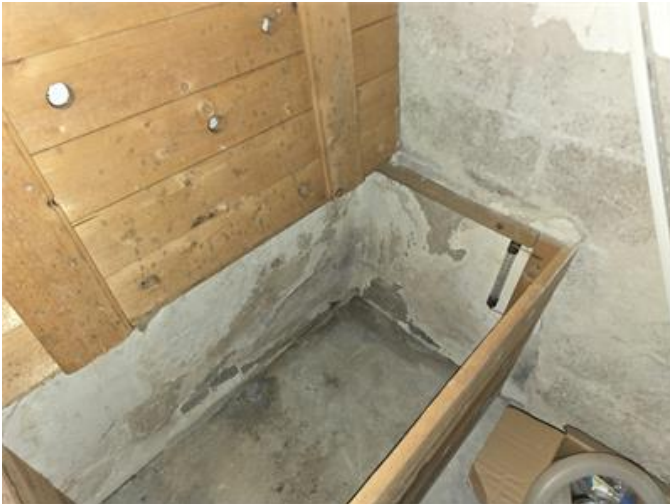
| Besiktningresultat | | | | | |
|---|---|---|---|---|---|
| Allmänt | | | x | | Äldre uppbyggd källare där utvändigt fuktskydd är i original utförande.<br>Invändigt noteras en del putssläpp på ytterväggarna. Fuktmätningar har utförts. Se kommentar/riskanalys och bilagan. |

**Källare:** En äldre källare av detta slag utsätts i regel mer eller mindre för permanent fuktpåverkan från angränsande mark. Utifrån erfarenhet är det känt att konstruktioner och beläggningar/beklädnader med organiska material mot golv- och väggytor bör undvikas, då fuktpåverkan och mikrobiell tillväxt (mögel/bakterier) och rötskador kan uppstå i sådana. Det utvändiga fuktskyddet är också äldre. Det kan inte uteslutas att brister föreligger alternativt kommer att uppstå i det utvändiga fuktskyddet vilket medför att källarens utvändiga fuktskydd ev. behöver åtgärdas.

Exempel på putssläpp på yttervägg i källare.

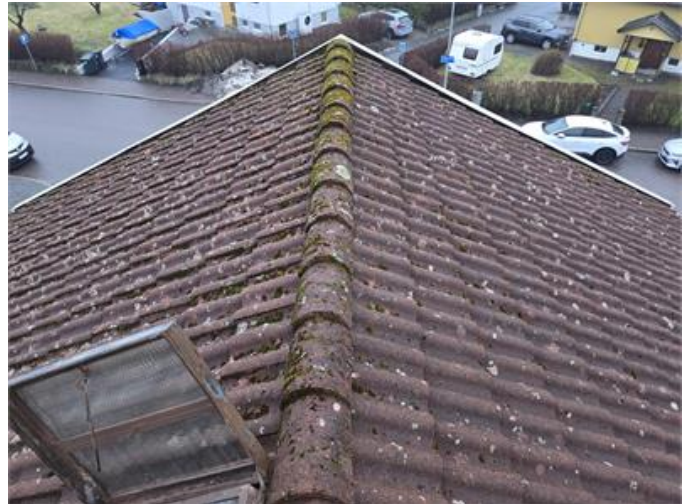
| Besiktningresultat | | | | | |
|---|---|---|---|---|---|
| Yttertak/hängrännor | | x | | | Taket har äldre standard och takpappen och takpannornas tekniska livslängd anses vara passerad. Huv finns ej ovan skorsten. Plåtdetaljer täcker bristfälligt mot pannor/lucka. Se kommentar/riskanalys.<br>Besiktning utförd från luckans närhet pga. takets höjd. |

**Yttertak:** När takbeklädningen är äldre och påvisar åldersrelaterade brister har den nedsatt motstånd mot vatteninträngning, med risk för fuktrelaterade skador i underliggande konstruktioner. Se även info på protokollets näst sista sida, pos. 2.

Överblick yttertak.

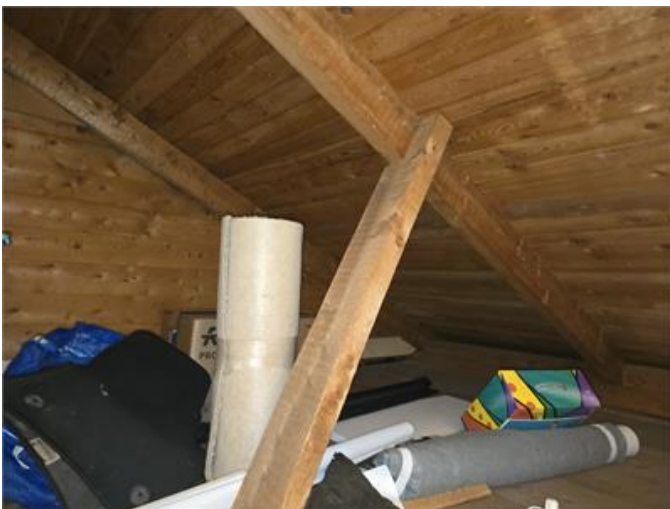
Överblick del av vinden.

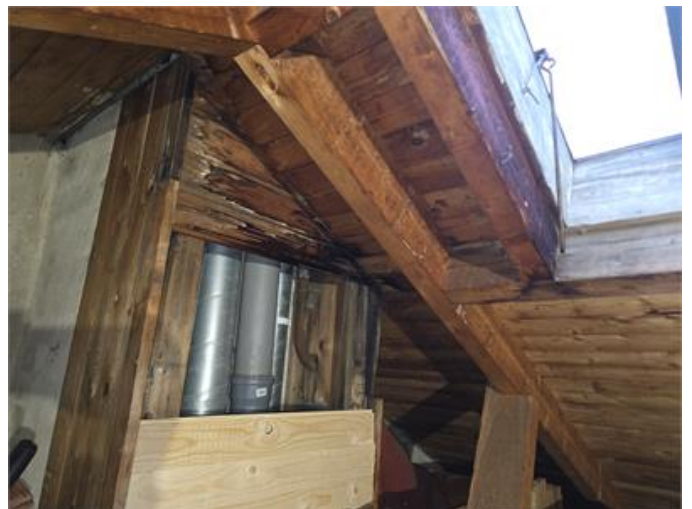
| Besiktningresultat | | | | | |
|---|---|---|---|---|---|
| Vind | | | x | | Fuktgenomslag noteras i anslutning till skorsten/lucka. Vid besöket har det nyligen varit snö på taket som smält. Vi rekommenderar att fuktfläckarna hålls under noggrann uppsikt och skulle dessa öka/växa måste en fackman kontakta för vidare kontroll/åtgärd. I övrigt se rubrik yttertak. |

Bilden visar fuktiga partier vid/i anslutning till luckan.

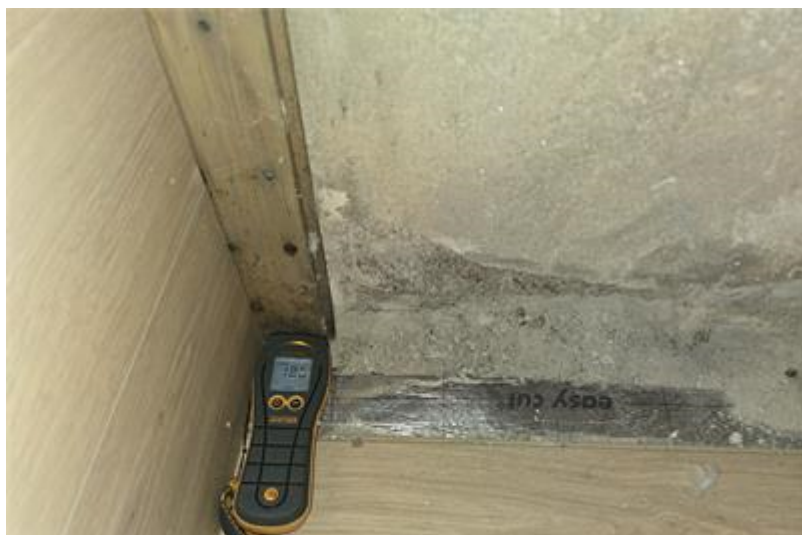
Samtliga mätningar är stickprovskontroller. Gränsen för mikrobiell tillväxt i trä går vid ca 17% fuktkvot och mätnadsgraden över ca 28%. Kontroll av konstruktion utfördes via provhål som togs upp i golv i klädkammaren och i yttervägg i vardagsrummet.

Fuktkvoten uppmättes till ca 18-19 i regel/bräda mot yttervägg under trappan. Mätning utfördes i innervägg vid elcentral till ca 12-13%.

Putssläpp och salt/kalk-utfällningar förekommer på vissa av ytterväggarna.  
Det noteras vissa träreglar av träskyddsbehandlat virke, kan i vissa fall avge kemisk lukt.
