# Besiktningsprotokoll

Anticimex Försäkringsbesiktning i samarbete med Fastighetsbyrån

| Fastighetsbeteckning:<br>Onsala-Lunden 1:49 | |

| Besiktningsdatum:<br>2026-03-03 | Protokollnummer:<br>69573512 |

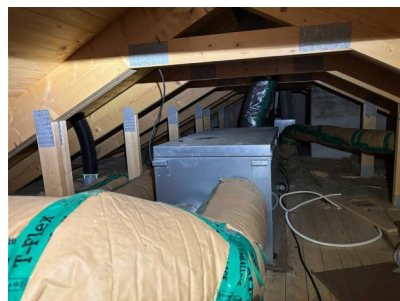
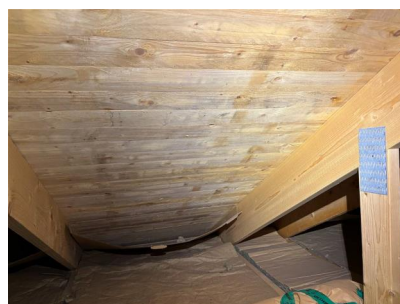
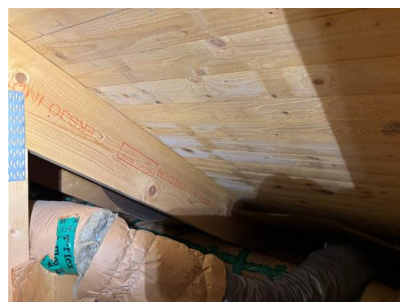
Vid kontroll av vinden noterades mindre mikrobiell påväxt på underlagstak.

Den upptäckta mikrobiella påväxten på underlagstaket är ett tecken på att vinden har tillförts eller tillförs fukt inifrån bostaden. Observera att besiktning av bostadens ventilationssystem inte har ingått i uppdraget.

För att komma tillrätta med detta kan fukttillförseln inifrån bostaden behöva minskas. Det kan göras genom att ventilationen i bostaden förbättras samt att eventuella otätheter i vindsbjälklaget (tak-/väggvinklar, taklucka med mera) tätas. Läs Anticimex faktablad om uppvärmda vindsutrymmen för tips och råd.

Observera att det finns ett nytt ventilationssystem installerat och driftsatt 2023. Den mikrobiella påväxten kommer successivt minska.

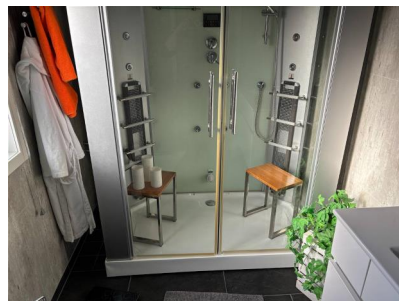
Golvbrunnen är inte besiktningsbar.  
En duschkabin är placerad över brunnen

För att kunna kontrollera och bedöma golvbrunnen måste den vara tillgänglig och rengjord.

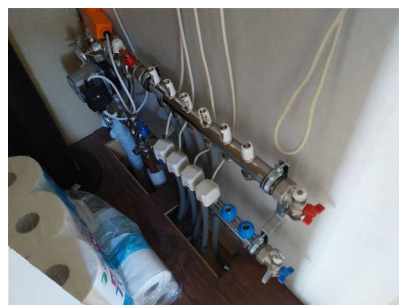
Rörslitsen i garderoben saknar vattentät botten.

En rörslits ska ha en vattentät botten och vara försedd med skvallerrör. När det saknas ökar risken för att ett läckage inte upptäcks i tid. Det kan leda till fuktskador i omkringliggande konstruktioner.

För att upptäcka eventuella läckage, Täta botten, installera ett fuktläckagelarm i utrymmet.

Syftet med denna installation är att förebygga skada vid ett ev. läckage i denna slits.

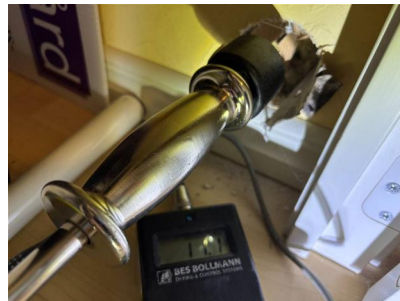
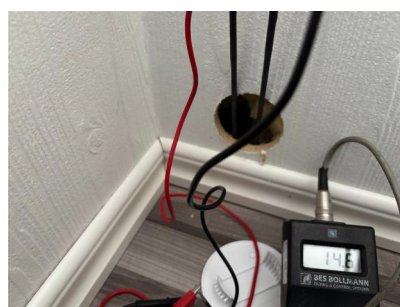
Vid kontroll av konstruktion uppmättes fuktvärden under kritisk nivå för mikrobiell tillväxt och normal lukt upplevdes.

Provhål 1 togs i trappförrådets yttervägg, Fuktkvoten uppmättes till 11,1% i den påreglade väggen i en regel som har kontakt med grundmuren och normal lukt upplevdes i konstruktionen.

Provhål 2 togs i allrummets yttervägg, Fuktkvoten uppmättes till 14,6% i den påreglade väggen i en regel som har kontakt med grundmuren och normal lukt upplevdes i konstruktionen.

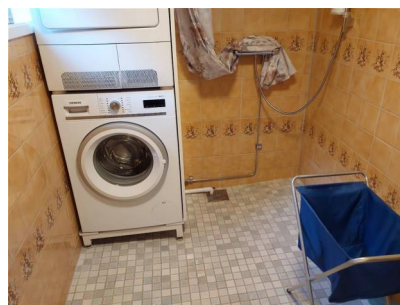
Våtutrymmet har äldre yt-/tätskikt och golvbrunn.

Eftersom funktionen, som innebär att ytskiktet/tätskiktet ska vara vattentätt, kan vara nedsatt finns en ökad risk att vatten tränger igenom ytskiktet/tätskiktet med vattenskador i omkringliggande konstruktioner som följd.

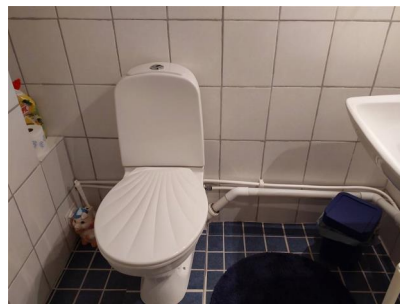
Utrymmet är äldre fukttekniskt (enligt dagens branschregler)

Vid en framtida renovering bör gällande branschregler för utrymmet beaktas.

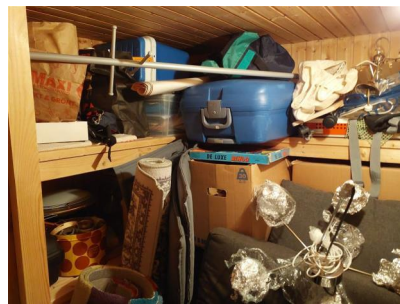
Golv och väggar är delvis skydda av bohag och har därför ej kunna besiktigas i sin helhet.

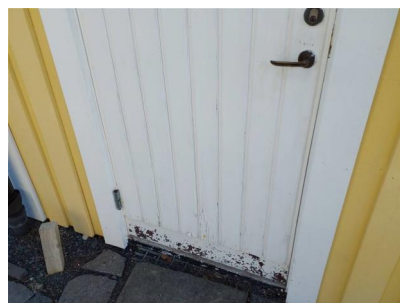
Dörr är i behov av målning/underhåll.

Dörrar där målningsbehov finns riskerar att få fukt- och rötskador på grund av sämre vattenavvisande förmåga. För att öka livslängden på dörr rekommenderas målning och underhåll.

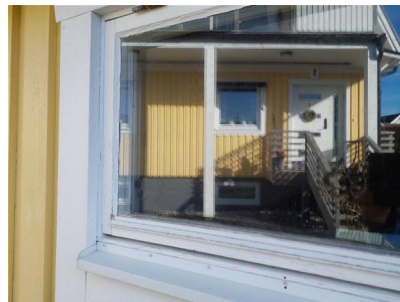
Torrspäckor finns på fönster. Fönstren börjar bli i behov av målning.

Dessa bedöms inte ha lett till bakomliggande skador.

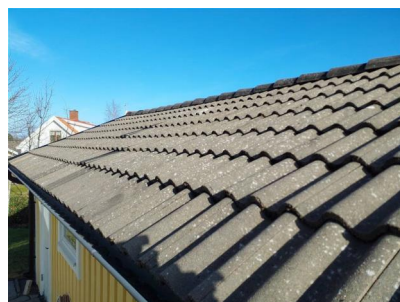
Takpannor, plåtdetaljer och underlagspapp har enligt vår bedömning en begränsad livslängd. Eftersom husets taktäckning är äldre har det ett minskat motstånd mot vatteninträngning. Detta i sin tur kan leda till fuktskador på träläkt och vidare ner i underliggande konstruktioner.

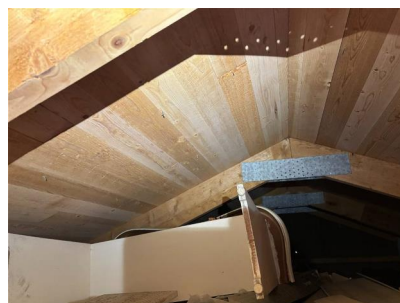
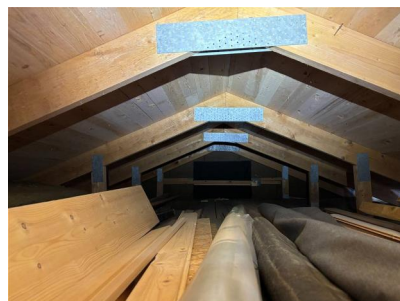
Detta kan vara ett tecken på att vinden tillförs fukt inifrån bostaden. Observera att besiktning av bostadens ventilationssystem inte har ingått i uppdraget.

För att komma tillrätta med detta kan fukttillförseln inifrån bostaden behöva minskas. Det kan göras genom att ventilationen i bostaden förbättras samt att eventuella otätheter i vindsbjälklaget (tak-/väggvinklar, taklucka med mera) tätas. Läs Anticimex faktablad om ouppvärmda vindsutrymmen för tips och råd.

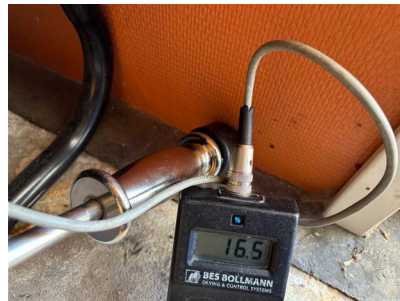
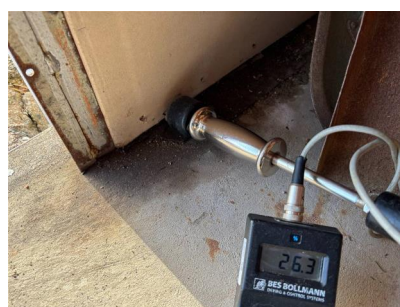
Vid kontroll av konstruktion uppmättes fuktvärden över och under kritisk nivå för mikrobiell tillväxt och en avvikande lukt upplevdes.

Fuktprov 1 togs i ytterväggen till höger innanför dörren. Fuktkvoten uppmättes till 16,5% i syllen som har kontakt med bottenplattan. normal lukt upplevdes i golv/ väggvinkeln.

Fuktprov 2 togs i ytterväggen till vänster innanför garageporten. Fuktkvoten uppmättes till 26,5% i syllen som har kontakt med bottenplattan. en avvikande lukt upplevdes i golv/ väggvinkeln.

Väggsyllar riskerar att drabbas av fuktskador på grund av naturlig fuktpåverkan om fuktskyddet är bristfälligt utfört alternativt saknas. Fuktvandring kan ske från marken genom betongen till organiskt material genom så kallad kapillärsugning och diffusion, vilket kan leda till skador med lukt av mikrobiell karaktär. Om reglarna är tryckimpregnerade kan även en kemisk lukt förekomma.

Vi rekommenderar en fördjupad undersökning för att bedöma orsak och omfattning. Det är viktigt att tänka på att denna rekommendation om fördjupad undersökning gäller hela garagets syllar.
