Besiktningssprotokoll

Anticimex Försäkringsbesiktning i samarbete med Fastighetsbyrån

Fastighetsbeteckning: Slättmarken 37	
Fastighetsadress: Emil Påls Väg 8	
Postnummer: 218 51	Ort: Klagshamn

Försäkringsbesiktning

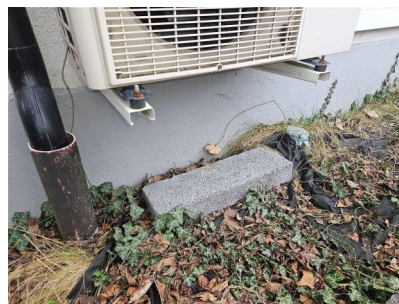
-Kondensvatten från luftvärmepumpens utedel leds inte bort från husgrunden.

Detta medför ökad risk för att vatten tränger in i anslutande konstruktioner, vilket i sin tur kan leda till fuktrelaterade skador. Observera att besiktning av byggnadens värmesystem eller värmepumpen inte har ingått i uppdraget.

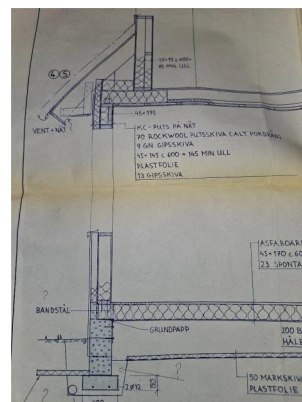
Enligt ritningar är husets tillbyggnad byggd med enstegstättad putsad fasad mot träregelstomme.

Ytterväggskonstruktioner med en odränerad putsad fasad på en isolering som har en bakomliggande skiva av organiskt material är ur fuktsynpunkt en riskabel konstruktion. Om fukt kommer in i väggkonstruktionen har den svårt att torka ut, vilket kan orsaka fuktskador i bakomliggande konstruktion. Risk för inträngning av fukt är störst vid otätheter runt fönster/dörrar, balkonganslutningar samt vid sprickor i putsen. Risken för skador ökar på fasader mot väderutsatta lägen.

För att ta reda på om det är denna typ av fasad samt om den har fuktskador rekommenderas att en fördjupad undersökning utförs.

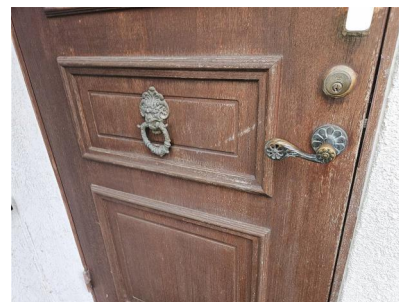
-Ytterdörrar är i behov av underhåll.

Dörrar där underhållsbehov finns riskerar att få fuktskador på grund av sämre vattenavvisande förmåga.

För att öka livslängden på dörr rekommenderas underhåll.

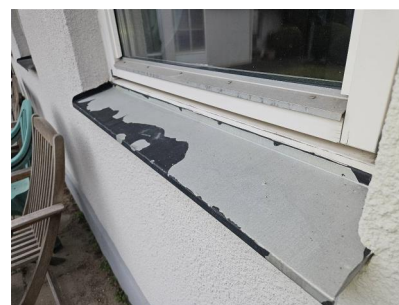
-Färgen flagnar på några av husets plåtdetaljer.

Plåten är förzinkad men om den får sitta oskyddad en längre tid kan den angripas av rost.

Måla plåten med för materialet avsedd färg, vid tveksamheter kontakta måleriföretag.

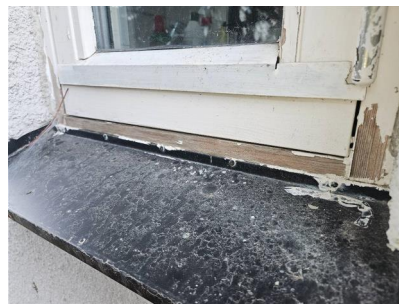
-Fönster är i behov av målning/underhåll.

Fönsterbågar och fönsterkarmar där målningsbehov finns riskerar att få fukt- och rötskador på grund av sämre vattenavvisande förmåga. För att öka livslängden rekommenderas målning och underhåll.

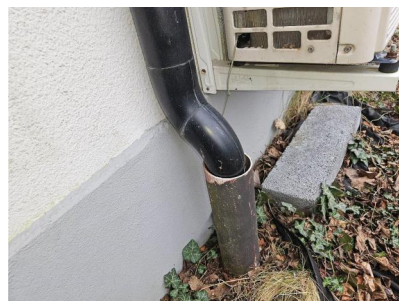
-Lövsilar sitter uppe i hängrännor.

När lövsilar sitter svårtillgängliga rensas de inte så frekvent vilket kan orsaka stopp i dagvattensystemet. För att hindra stopp och förenkla skötseln rekommenderas montering av lövsilar på stuprören.

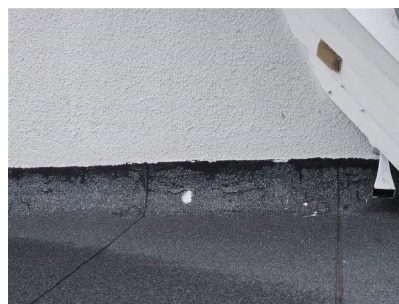
-Anslutningen mellan papptak och vägg är bristfälligt utförd, ståndskena saknas.

Detta medför risk för otätheter där regnvatten kan rinna ner i underliggande konstruktioner med fuktskador som följd. Vid takomläggning bör denna plåt monteras.

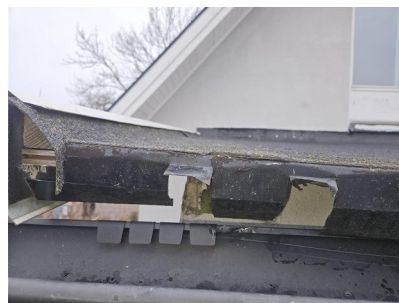
-Fotplåten på taket är för kort vid nervik mot hängrännan.

Detta kan leda till att regnvatten kan rinna in i takkonstruktionen som i sin tur kan orsaka mikrobiella skador (angrepp av mikroorganismer) i takbrädor och takstolar. Vid takomläggning rekommenderas att en ny fotplåt med korrekt mått monteras.

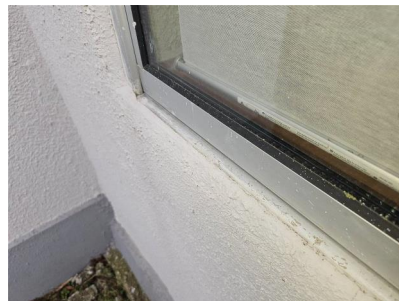
-Fönsterbleck saknas på fönster.

Avsaknad av fönsterbleck medför en ökad risk för att vatten kan rinna in och orsaka fuktrelaterade skador i omkringliggande konstruktioner.

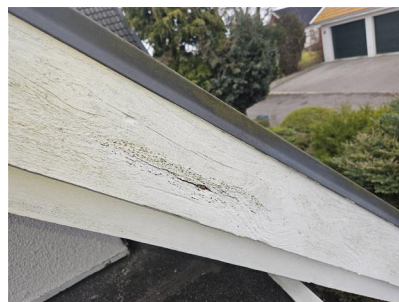
-Vindskivorna har mindre rötskador.

Dessa bedöms dock inte ha lett till några bakomliggande skador. För att undvika följdskador kan rötskadade brädor bytas ut.

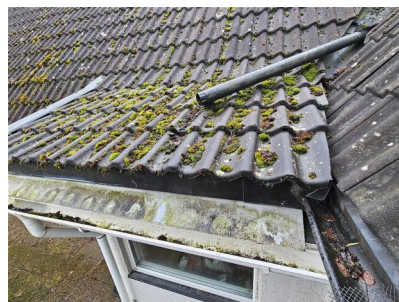
-Taket över entréhallen är felaktigt anslutet mot övriga taket, rötskador förekommer i underliggande reglar.

Vi rekommenderar att du kontaktar en takläggare för en fördjupad undersökning för att bedöma orsak och omfattning samt lämplig åtgärd.

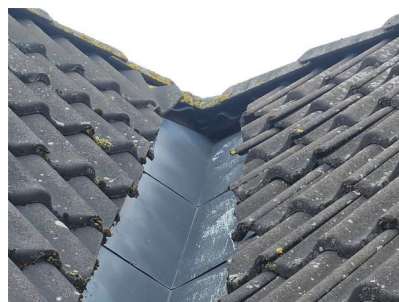
-Plåtdetaljer vid vinkelrännornas anslutning motnock är inte rätt monterade.

När takdetaljer är felaktigt monterade kan regnvatten tränga in och orsaka fuktskador i bakomliggande konstruktioner. Kontakta en plåtslagare/takläggare för kontroll och åtgärd.

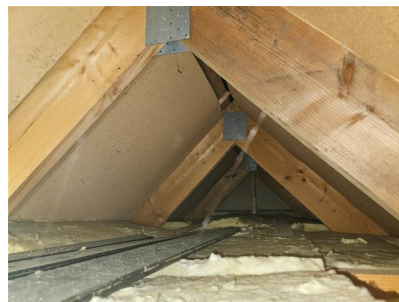
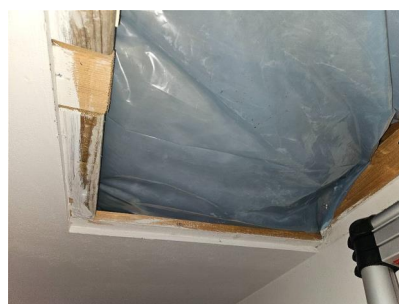
Vid kontroll av vinden uppmättes fuktvärden under kritisk fuktnivå för mikrobiell tillväxt och en normal lukt upplevdes. Det finns risk för mikrobiell tillväxt om den relativa fuktigheten (RF) i den omgivande luften är över 75 %. I furuvirke motsvarar det en fuktkvot (FK) på 17 %.

Fuktkvoten (FK) i underlagstak/takbjälkar uppmättes till 11,2 %.

Vinden är endast besiktad mot öster då isolering och plast hindrar uppgång på vinden.

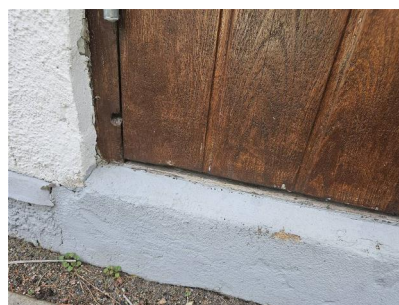
-Tröskelbleck saknas under dörr.

Avsaknad av tröskelbleck medför att det finns risk för att vatten kan rinna in och orsaka fuktskador på tröskel och/eller i kringliggande vägg och bjälklag.

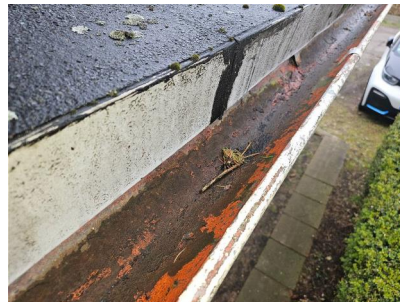
-Färgen flagnar på hängrännorna och det förekommer rostangrepp.

Rostskadade hängrännor leder ofta till läckage, vilket i sin tur innebär en ökad fuktbelastning på fasad och sockel samt bakomliggande konstruktioner.

Måla plåten med för materialet avsedd färg, vid tveksamheter kontakta måleriföretag.

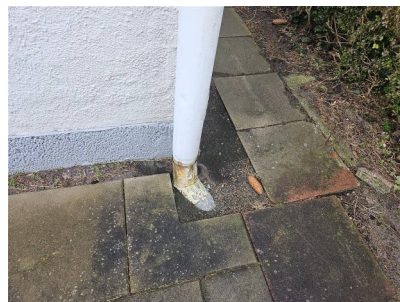
-Stuprör är bristfälligt anslutet till markledning.

Stuprör som avslutas intill huset (ovan mark) kan medföra en ökad fuktbelastning på grundmur/sockel som i sin tur kan leda till fuktrelaterade skador.

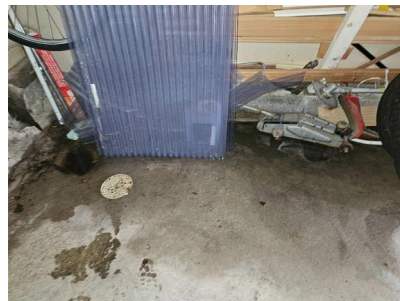
-Det förekommer fritt vatten på golvet.

Med fritt vatten på golvet finns risk för fuktuppsug i väggarnas organiska material samt mikrobiell tillväxt på tak och väggar när vattnet avdunstar. Vi rekommenderar en fördjupad undersökning för att hitta och åtgärda orsaken till det inträngande vattnet.

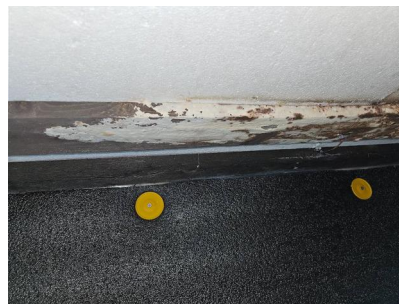
Uteluftsventilerade krypgrunder med bjälklag av organiskt material har ofta fuktskador, som kan resultera i mikrobiella skador (angrepp av mikroorganismer) och i värsta fall rötskador.

Trots att fuktmätningen gav fuktvärden under kritisk fuktnivå finns mikrobiell tillväxt i grunden. Det finns risk för mikrobiell tillväxt om den relativa fuktigheten (RF) i den omgivande luften är över 75 %. I furuvirke motsvarar det en fuktkvot (FK) på 17 %.

Fuktkvoten (FK) uppmättes till 14,3 %.

Vi rekommenderar en fördjupad undersökning för att bedöma orsak och omfattning samt lämplig åtgärd.

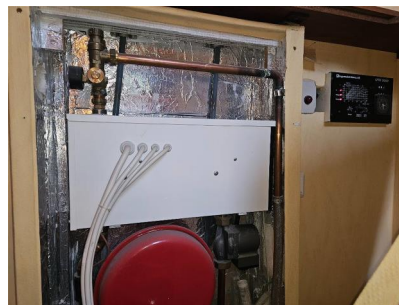
-Värmepannan är olämpligt placerad.

När pannan finns i ett utrymme utan tätskikt och golvbrunn ökar risken för fuktrelaterade skador i omkringliggande konstruktioner vid ett läckage.

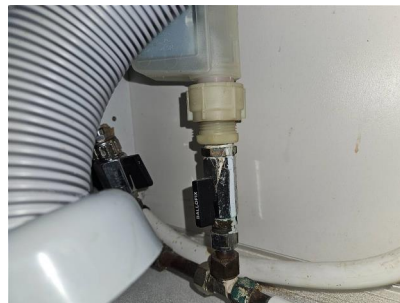
-Avstängningsventil till diskmaskin är monterad i vaskskåpet.

Enligt branschreglerna ska denna vara placerad lättillgängligt ovan diskbänk.

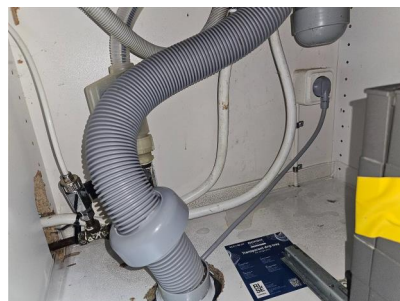
-Vattenrör i vaskskåp är inte fixerade.

När vattenrör inte är fixerade kan kopplingarna lossna pga vibrationer med läckage som följd.

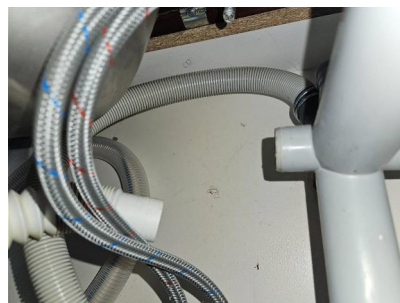
-Upphångningsbygel saknas på avloppslang från diskmaskinen.

När upphångningsbygel saknas ökar risken för brott på slangen med läckage som möjlig följd.

För att hindra brott på avloppssläng rekommenderas komplettering av upphångningsbygel.

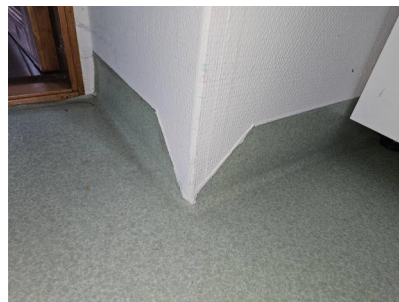
-Golvbeläggningen, som är äldre, saknar uppvik vid hörn och mot tröskel.

När det förekommer brister i tätskiktet finns risk för att vatten, vid ett läckage, kan tränga ner i omkringliggande konstruktioner med fuktskador som följd.

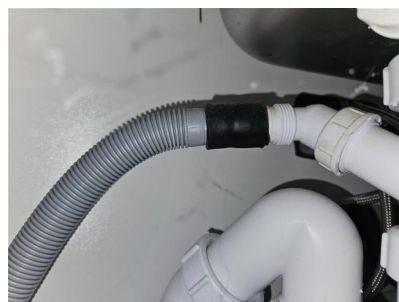
-Upphångningsbygel och slangklämma saknas på avloppslang från tvättmaskinen.

När dessa saknas ökar risken för släpp och brott på slangens med läckage som möjlig följd.

För att hindra brott på avloppslang och att den släpper från avloppet rekommenderas komplettering av upphångningsbygel och slangklämma.

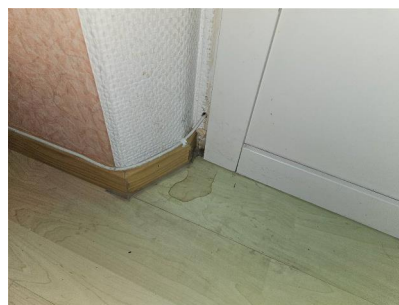
-Golvet har fuktfläckar vid balkongdörr.

Fuktfläckar kan bero på olika saker, och kan vara ett tecken på en tidigare eller en pågående fuktskada. Vid fuktindikering indikerades inga förhöjda värden

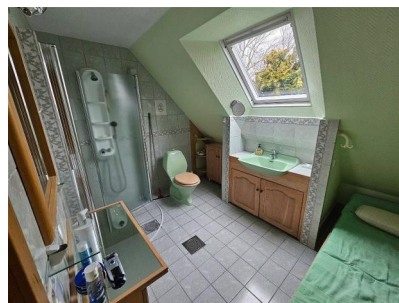
-Våtutrymmet har äldre yt-/tätskikt.

Eftersom funktionen, som innebär att ytskiktet/tätskiktet ska vara vattentätt, kan vara nedsatt finns en ökad risk att vatten tränger igenom ytskiktet/tätskiktet med vattenskador i omkringliggande konstruktioner som följd.

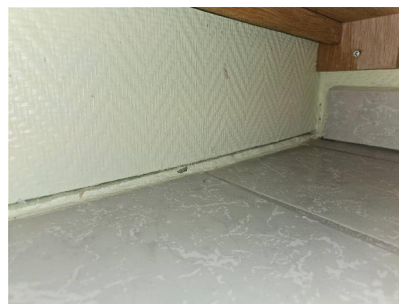
-Det förekommer en skarv i väggbeklädnaden en centimeter över golvet.

Håltagning i vägg ska vara placerad minst 6 centimeter upp från golvet och vara tätade mot inträngande fukt.

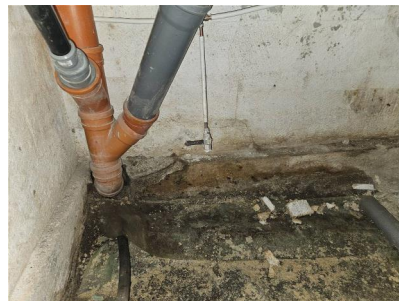
-Källaren visar tecken på att det förekommit inträngande vatten.

Med tanke på husets närhet till havet är inträngande vatten i en äldre källare att förvänta vid t.ex högt grundvatten och kraftig nederbörd. För att förbättra förutsättningarna med att hålla källaren torr kan en dränkbar pump i pumpgrop installeras samt en avfuktare.

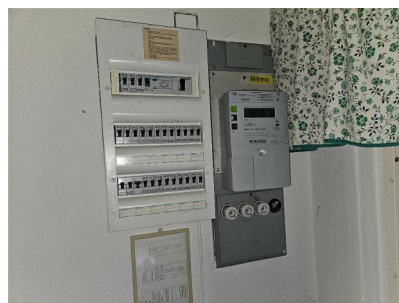
-Gruppförteckning över elcentralen finns.

"Gruppförteckning" är en lista som ska vara placerad vid elcentralen. Den visar vilka säkringar som är anslutna till vilka armaturer, vägguttag och apparater. Den är också till för att underlätta vid felsökning och elarbeten.
