Besiktningssprotokoll

Anticimex Försäkringsbesiktning i samarbete med Fastighetsbyrån

Fastighetsbeteckning: Tomteliden 16	
Fastighetsadress: Trädgårdsgatan 13	
Postnummer: 649 30	Ort: Sparreholm

Besiktningdatum: 2026-03-02	Protokollnummer: 69579757
Temperatur: 3 °C	Väderlek: Klart
Tekniker: Marcus Eriksson-Boije	
E-post: marcus.eriksson-boije@anticimex.se	
Kontor: Eskilstuna	
Närvarande: Fastighetsägaren

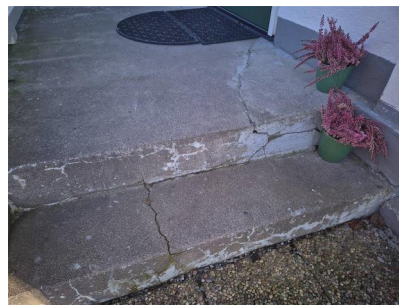
Utvändigt / Farstuvist/balkong

Sprickor finns i trappan.

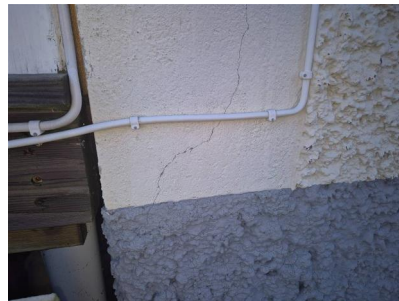
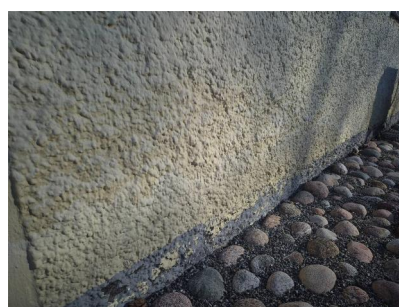
Utvändigt / Fasad

Sprickor/putssläpp och färgskiftningar finns i fasaden.

Detta bedöms inte ha lett till bakomliggande skador.

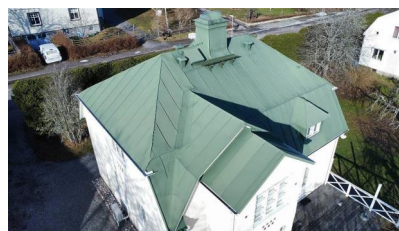
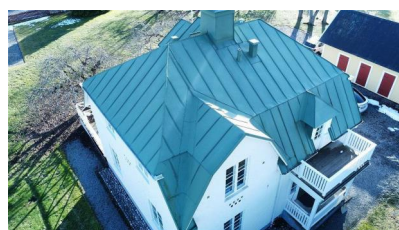
Utvändigt / Tak

Inget att notera.

Taket är besiktat via marken och drönare.

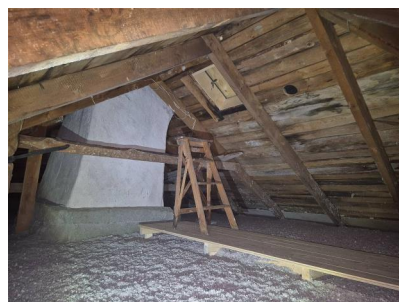
Utvändigt / Vind

På vinden finns även en mindre mängd mikrobiell påväxt på underlagstaket vilket är tecken på att vinden tillförs eller har tillförts fukt från bostaden och något förhöjda fuktvärden uppmättes. Detta är ofta tecken på att husets ventilation kan behöva förbättras. Det kan dock variera mellan olika årstider och påverkas även av hur huset brukas samt antalet familjemedlemmar. Läs även mer om detta i bifogat faktablad.

Vid kontroll av vinden har fuktvärden över kritisk fuktnivå för mikrobiell tillväxt uppmätts, samt finns mikrobiell påväxt på underlagstak.

Fuktkvoten i underlagstak/takbjälkar uppmättes till 18 %.

Det finns risk för mikrobiell tillväxt om den relativa fuktigheten (RF) i den omgivande luften är över 75 %. I furuvirke motsvarar det en fuktkvot (FK) på 17 %.

Den upptäckta mikrobiella påväxten på underlagstaket är ett tecken på att vinden har tillförts eller tillförs fukt inifrån bostaden. Observera att besiktning av bostadens ventilationssystem inte har ingått i uppdraget.

För att komma tillrätta med detta kan fukttillförseln inifrån bostaden behöva minskas. Det kan göras genom att ventilationen i bostaden förbättras samt att eventuella otätheter i vindsbjälklaget (tak-/väggvinklar, taklucka med mera) tätas. Läs Anticimex faktablad om oppvärmda vindsutrymmen för tips och råd.

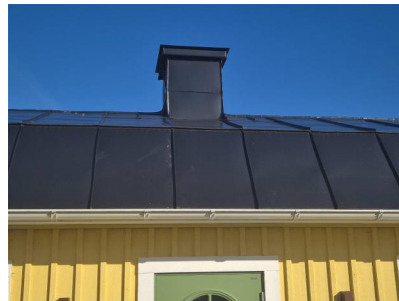
Utvändigt / Tak

Inget att notera.

Taket är besiktat från marken.

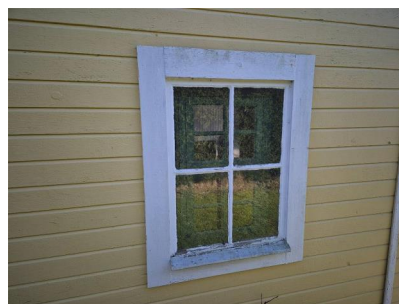
Utvändigt / Fönster

Överbleck saknas ovan fönster och fönster är i behov av målning/underhåll.

Avsaknad av bleck ovanför fönster medför en ökad risk för att vatten kan rinna in och orsaka fuktrelaterade skador i omkringliggande konstruktioner.

Fönsterbågar och fönsterkarmar där målningsbehov finns riskerar att få fukt- och rötskador på grund av sämre vattenavvisande förmåga.

För att öka livslängden på fönster rekommenderas målning och underhåll samt komplettering av plåtbleck.

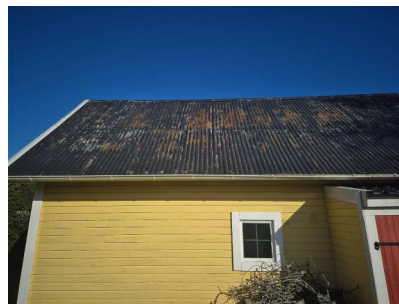
Utvändigt / Tak

Yttertaket är äldre.

Takpannor, plåtdetaljer och underlagspapp har enligt vår bedömning en begränsad livslängd. Eftersom husets taktäckning är äldre har det ett minskat motstånd mot vatteninträngning. Detta i sin tur kan leda till fuktskador på träläkt och vidare ner i underliggande konstruktioner.

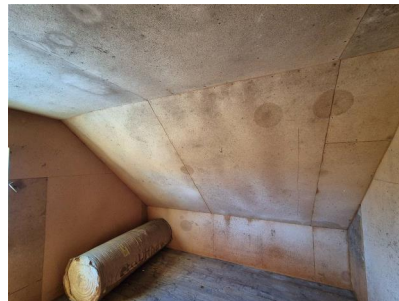
Garage/uthus invändigt / Loftrum

Taket har fuktfläckar.

Se notering tak.
