Torslanda 9:72

Blixtfyrsvägen 14

| Besiktningsdatum | 2026-03-02 |
| Besiktningsföretag | OBM Besiktning Väst AB |

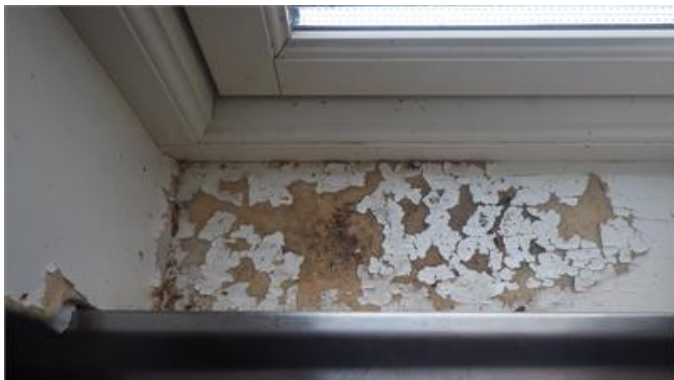
| Besiktningsresultat | | | | | |
|---|---|---|---|---|---|
| | | x | | | Det noterades missfärgningar och formförändringar i fönsterbrädet vid diskbänken, vilket bör kontrolleras regelbundet och orsak åtgärdas i erforderlig omfattning. Troligtvis vatten från diskbänken som runnit ner på brädan. |

Missfärgning och formförändrar fönsterbänk vid diskbänken

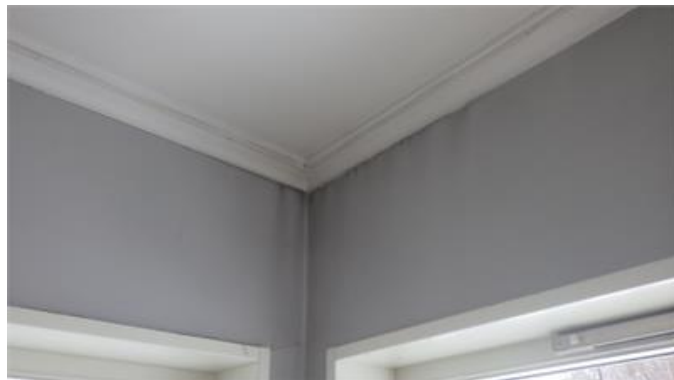
| Besiktningsresultat | | | | | |
|---|---|---|---|---|---|
| Mat-/vardagsrum | | x | | | Det är svarta missfärgningar i vägg-/takvinkeln som troligtvis beror på att där är en köldbrygga, vilket bör kontrolleras regelbundet för att fastställa om åtgärdsbehov föreligger. |
| 2026-03-02 | | x | | | De svarta missfärgningarna i vägg-/takvinkeln är inte längre synliga pga. målningsarbetena på väggarna. |

Missfärgning i vägg-/takvinkeln i mat-/vardagsrum

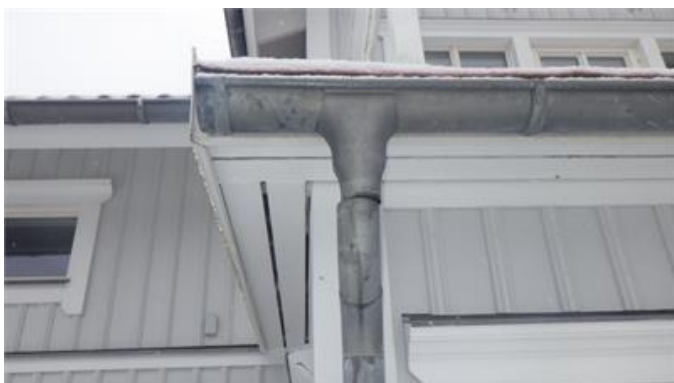
| Besiktningresultat | | | | | |
|---|---|---|---|---|---|
| Stuprör | | X | | | Det finns stuprör som gått isär i skarvar samt stuprör som släpper ut vatten vid sockeln pga att rensilar är trasiga, se kommentar/riskanalys. |

**Stuprör:** När vatten från stuprör/hängränna inte leds bort genom dagvattenledningar utan får rinna ut i anslutning till byggnaden finns det en risk att man ökar fuktillskottet i vägg-, tak- och grundkonstruktionen som då kan orsaka skador i byggnaden.

Stuprör som glidit isär

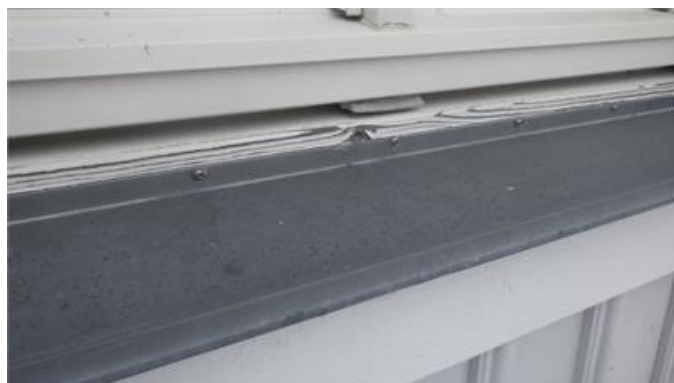
| Besiktningresultat | | | | | |
|---|---|---|---|---|---|
| Fönster | | X | | | Det finns fönster med målning/underhållsbehov. |

Fönster med målning/underhållsbehov
