# Besiktningsprotokoll

Anticimex Försäkringsbesiktning i samarbete med Fastighetsbyrån

| Fastighetsadress:<br>Flädervägen 34 | |

| Besiktningsdatum:<br>2026-02-03 | Protokollnummer:<br>69526089 |

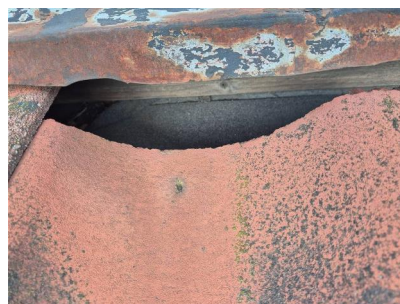
Yttertaket är äldre.

Otätheter noteras mellan plåtdetaljer och takpannor. Takpannorna närmst takluckan är inte spikade.

Bristerna medför ökad risk att vatten kan tränga ner i bakomliggande konstruktion med fuktrelaterade skador som möjlig följd.

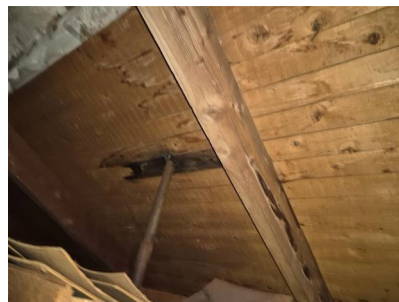
Missfärningar noteras på takstol närmst murstocken samt på underlagstaket intill takgenomföringar.

Detta är ett tecken på ett tidigare eller ett pågående läckage.

Fuktkvoten i underlagstaket uppmättes till mellan 10-11%.

Risk för mikrobiell tillväxt föreligger om den relativa fuktigheten i den omgivande luften är över 75% vilket i gran- och furuvirke motsvarar en fuktkvot på ca 17%. Vid en långvarig fuktkvot på >28% finns risk för rötskador.

Det rekommenderas att kontakt tas med fackman för kontroll av orsaken till och omfattningen av missfärgningarna samt bedömning av lämpliga åtgärder.

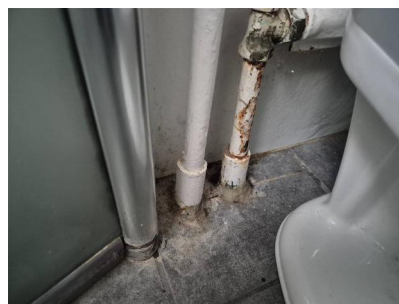
Värmeröret är rostangripet.  
 En kakelplatta på väggen i duschzonen är sprucken.
