**Fastighetsuppgifter**

Hulan 1:243

Bergendals väg 87

Byggnadsbeskrivning  
Mellanliggande radhus i 2- plan.

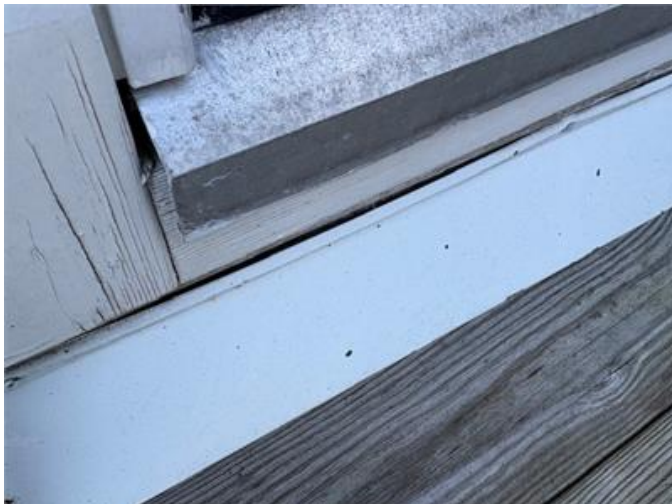
| Besiktningsresultat | | | | | |
|---|---|---|---|---|---|
| Fönster/Dörrar | | X | | | Fönster/dörrar är i behov av målning/underhåll. Torrspäckor förekommer i fönster/dörrar. Otätheter/brister noterades vid/med vissa plåtdetaljer. Äldre isolerkassetter förekommer. Se kommentar/riskanalys. Bild 1 |

Om plåtdetaljer är otäta/bristfälliga finns det en risk att vatten kan tränga in och orsaka skador som påverkar fastigheten negativt.

Bilden visar exempel på otätheter/brister vid/med plåtdetalj.

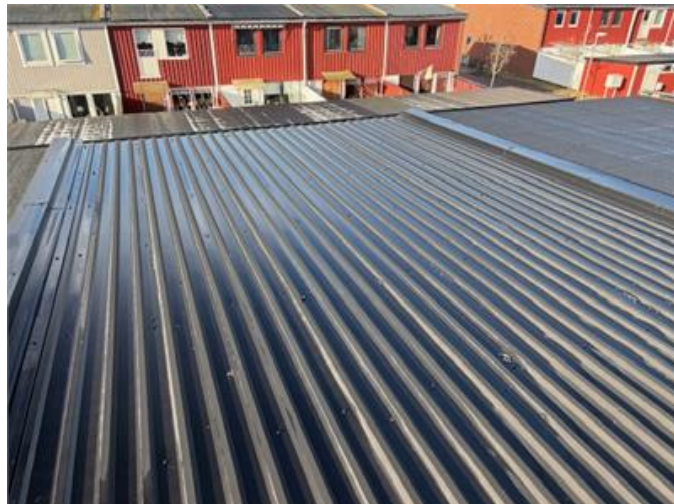
| Besiktningsresultat | | | | | |
|---|---|---|---|---|---|
| Tak | | X | | | Taktäckningen är av äldre standard/datum. Plåtdetaljer är i behov av målning/underhåll. Se kommentar/riskanalys. Bild 2 |

Då taktäckningen är av äldre standard/datum kan det ha ett minskat motstånd mot vatteninträngning. Detta i sin tur kan leda till fuktskador som kan påverka byggnaden negativt.

Bilden visar vy av tak.

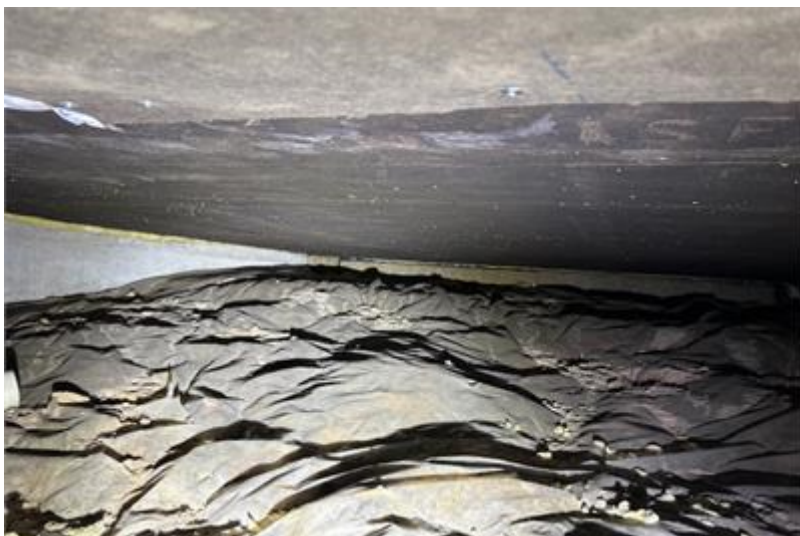
| Besiktningsresultat | | | | | |
|---|---|---|---|---|---|
| <b>Krypgrund</b> | | X | | | Byggnaden är uppförd över en krypgrund. Fuktkvotsmätning är utförd, se vidare kommentar/riskanalys samt bilaga kontroll av konstruktion. |

Vid kontroll av konstruktion mättes fuktkvoter stickprovsvis i trossbottens undersida till ca 12% fuktkvot. Mikrobiell påväxt förekommer i utrymmet.

Vid kontroll av konstruktion uppmättes fuktkvoter under det kritiska gränsvärdet för mikrobiell tillväxt. Notera att stickprovsmässig undersökning är utförd. För att säkert fastställa konstruktionens uppbyggnad, kondition och fuktstatus måste en mer omfattande undersökning utföras.
