Besiktningssprotokoll

Fastighetsbeteckning: Mellösa-Näs 10:14	
Fastighetsadress: Karlavägen 11	
Postnummer: 648 31	Ort: Hälleforsnäs

Besiktningdatum: 2026-03-02	Protokollnummer: 69581485
Temperatur: 0 °C	Väderlek: Molnigt
Tekniker: Marcus Engström	
E-post: Marcus.Engstrom@anticimex.se	
Kontor: Eskilstuna	
Närvarande: Pia Hedeman representant för dödsboet

Försäkringsbesiktning

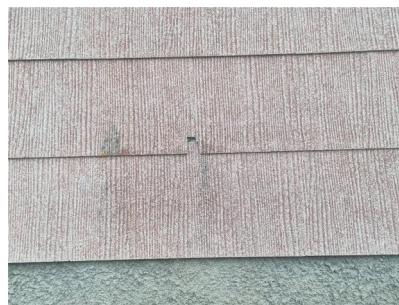
Utvändigt / Fasad

Fasaden har otätheter.

Otätheterna medför en ökad risk för att fukt tränger in bakom fasaden vilket i sin tur kan orsaka fuktskador.

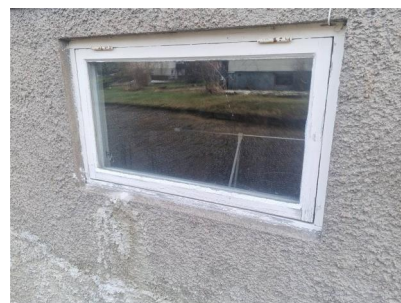
Utvändigt / Fönster

Kitt/-färgsläpp finns från källarfönster.

Detta medför ökad risk för fuktskador.

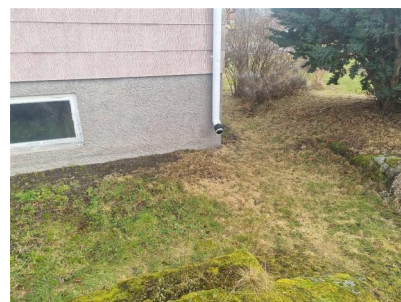
Utvändigt / Hängrännor / Stuprör

Stuprör avslutas nära husliv.

Stuprör som avslutas intill husliv (ovan mark) kan medföra en ökad fuktbelastning på grundmur/sockel med fuktrelaterade skador som följd.

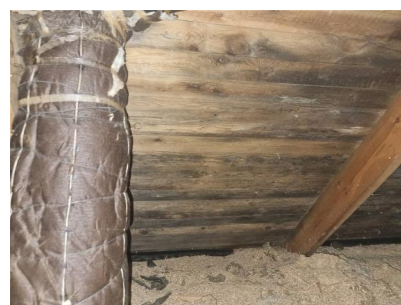
Utvändigt / Sidovind bakom sovrummet

Vid kontroll av vinden har fuktvärden under kritisk fuktnivå för mikrobiell tillväxt uppmätts, dock finns mikrobiell påväxt på underlagstak.

Fuktkvoten i underlagstak/takbjälkar uppmättes till 8 %.

Den upptäckta mikrobiella påväxten på underlagstaket är ett tecken på att vinden har tillförts eller tillförs fukt inifrån bostaden. Observera att besiktning av bostadens ventilationssystem inte har ingått i uppdraget.

För att komma tillrätta med detta kan fukttillförseln inifrån bostaden behöva minskas. Det kan göras genom att ventilationen i bostaden förbättras samt att eventuella otätheter i vindsbjälklaget (tak-/väggvinklar, taklucka med mera) tätas. Läs Anticimex faktablad om uppvärmda vindsutrymmen för tips och råd.

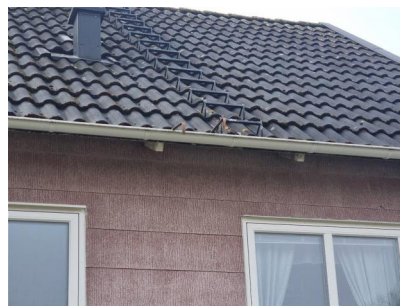
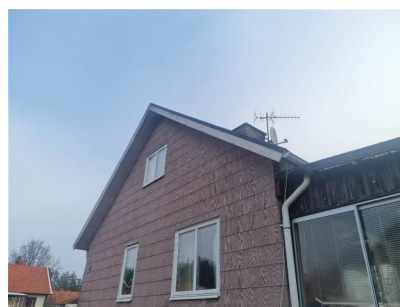
Utvändigt / Tak

Glidskydd saknas/är bristfälligt vid takstege.

Vid besiktningstillfället kunde inte takstegen beträdas eftersom glidskyddet är bristfälligt.

Från marken så noterades det att det förekommer en del mosspåväxt på takpannorna samt att vind skivorna är i behov av underhåll.

Vi rekommenderar en kompletterande besiktning när en säker uppstigning kan genomföras.

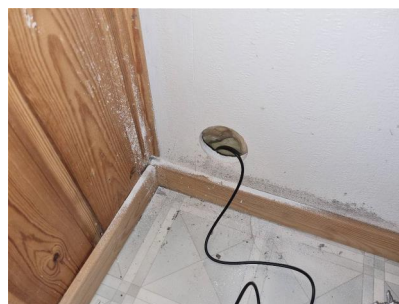
Källarplan / Allrum

Källargrundmurar med påreglade isolerade ytterväggar.

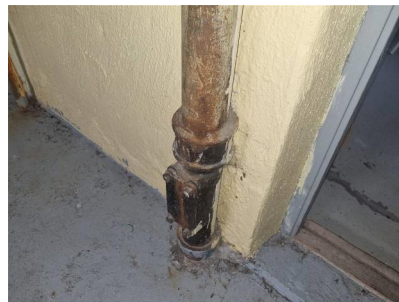
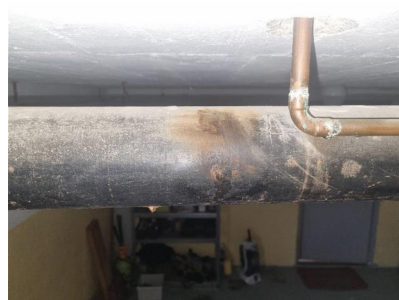
Källarplan / Allmänt

Husets rör- /avlopp- /värmeledningssystem är äldre.

Detta behöver inte betyda att systemen har några allvarliga brister, men äldre rör- /avlopp- /värmeledningssystem kan ha nedsatt funktion/brister på grund av sin ålder, vilket i värsta fall kan leda till läckage.

Vid kontroll av konstruktion uppmättes fuktvärden över kritisk nivå för mikrobiell tillväxt och normal lukt upplevdes.

Källargrundmurar med påreglade isolerade ytterväggar.
Fuktkvoten uppmättes till 19,3 % i provhållet och en normal lukt kunde kännas i golv/vägg vinkel.

Vi rekommenderar att en fackman kontaktas för att kontrollera husets rör- /avlopp- /värmeledningssystem samt för att hjälpa er med eventuella åtgärder. Observera att ingen besiktning av dessa system har ingått i uppdraget.

Vi rekommenderar en fördjupad undersökning för att bedöma orsak och omfattning. Det är viktigt att tänka på att denna rekommendation om fördjupad undersökning gäller hela källaren samt det utvändiga fuktskyddet då detta är äldre.

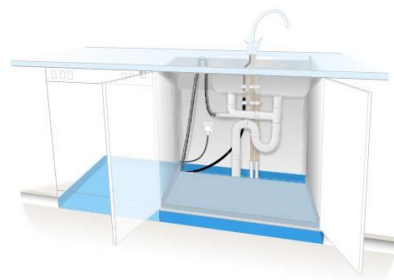
Fuktskydd saknas i diskbänksskåp samt under kyl & frys.

Utan fuktskydd är det svårt att upptäcka läckage från rörledningar. Vatten kan då tränga in i omkringliggande konstruktioner och orsaka fuktskador.

För att upptäcka eventuella läckage, installera ett fuktskydd.

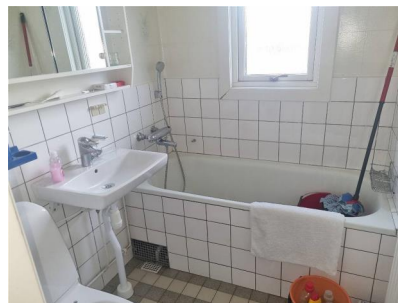
Entréplan / Badrum

Våtutrymmet har äldre yt-/tätskikt.

Utrymmet är äldre och har passerat tiden för sin tekniska livslängd.

Renovering av utrymmet rekommenderas. Kontakta en behörig våtrumsentreprenör för en renovering. I samband med renoveringen bör omkringliggande konstruktioner kontrolleras för att upptäcka eventuella följskador.

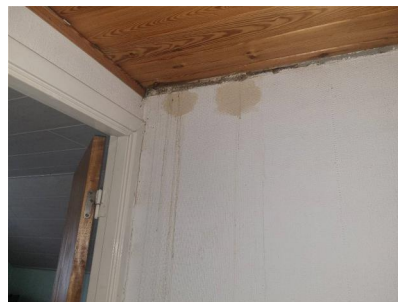
Övre plan / Vardagsrum

Fuktfläck noterades på murstocken.

Bedöms som äldre innan taket renoverades och fuktindikerad utan anmärkning.
