# Besiktningsprotokoll

Anticimex Försäkringsbesiktning i samarbete med Fastighetsbyrån

| Fastighetsadress:<br>Smeabernts väg 8 | |

| Besiktningsdatum:<br>2026-03-03 | Protokollnummer:<br>69580045 |

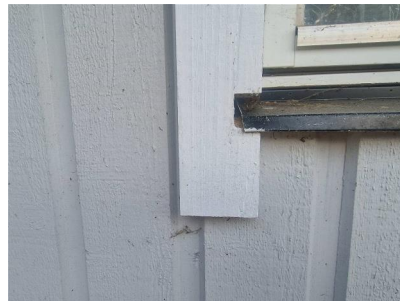
Vissa fönsterbleck är otäta vid infästningar samt vid gaveluppviken.  
En del fönsterbleck saknar gaveluppvik.  
Tröskelbleck saknas till entrédörren.

Bristerna medför att vatten kan tränga ner i bakomliggande konstruktioner med fuktrelaterade skador som möjlig följd.

Fönster har lokala torrsprickor och kittsläpp.

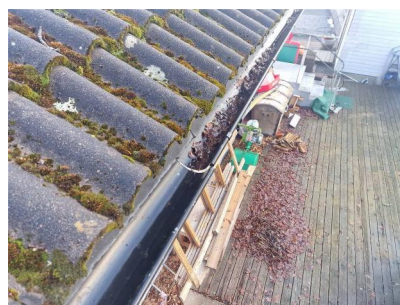
En otät skarv noterades på hängrännan åt söder.  
Stuprör saknas åt väster samt att lövsil saknas på stuprör åt norr.  
Stuprör åt söder är inte kopplat till markledning.

Bristerna kan medföra en ökad fuktbelastning på grundmur/sockel och fasad som i sin tur kan leda till fuktrelaterade skador.

Färgsläpp finns från hängränna/stuprör åt norr.

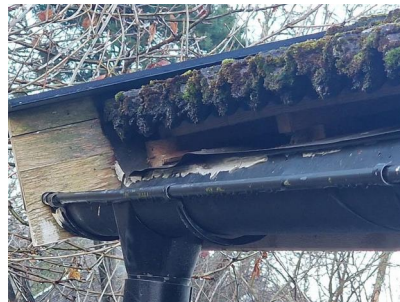
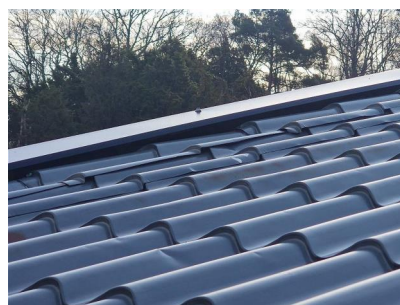
Takpannorna är äldre och vädernötta.  
Takduken är inte klistrad mot fotplåten och glipar bitvis.  
Glipor noterades lokalt mellan plåtdetaljer och taktäckningen samt vid plåttakets överlapp.  
Mossa/lav finns lokalt på takpannorna.

Brister i utvändiga taktäckningen kan leda till att regn- eller smältvatten tränger ner i underliggande takkonstruktion och orsakar fuktrelaterade skador.

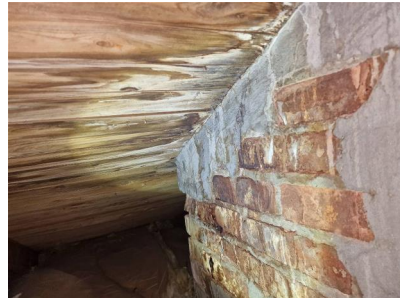
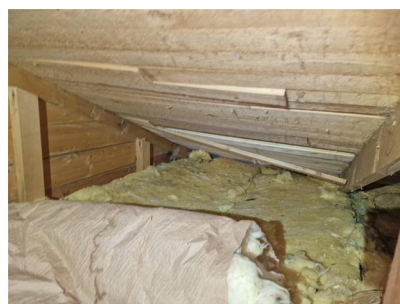
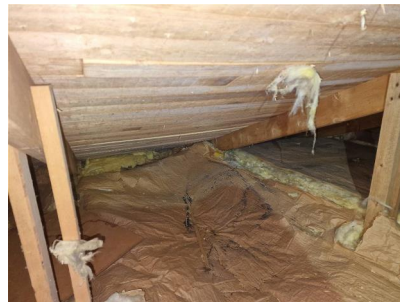
Missfärgningar och mikrobiell påväxt noterades lokalt på underlagstaket.  
I ett takstolsfack noterades att brädorna skarvats mellan takstolarna och släppt.

Vid fuktindikering mot missfärgningarna noterades inga förhöjda fuktindikationer.

För att kontrollera orsaken till och omfattningen av de skador/brister som noterats rekommenderas att en fördjupad undersökning utförs.

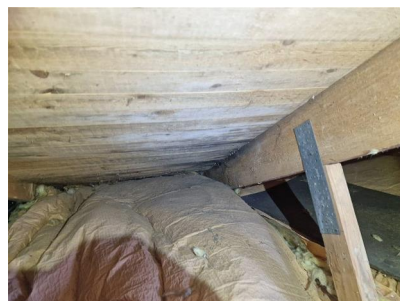
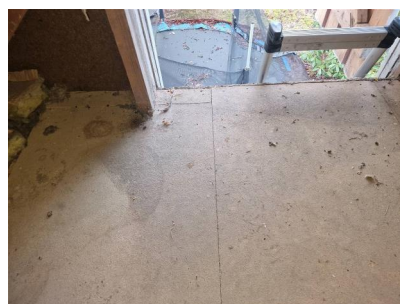
Mikrobiell påväxt finns på underlagstaket.  
Missfärgningar noterades på spånskiva innanför vindsluckan.

Vid fuktindikering mot missfärgningarna noterades förhöjda fuktindikationer.

Se under rubriken "Utvändigt / Vind åt nordost".

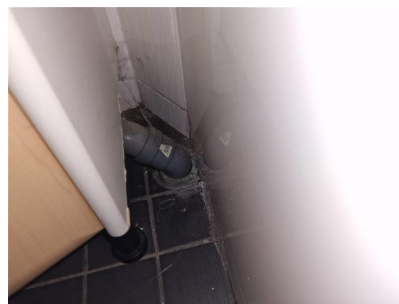
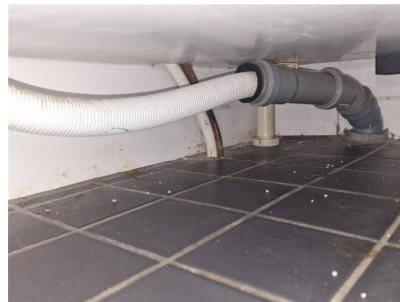
Avloppet till handfatet är monterat för nära vägg.

Rör genomföringar finns i golvet.

Golvbrunnsmanschetten sticker fram under klämringen i golvbrunnen

Golvet utanför duschplatsen saknar avrinning till golvbrunnen på grund av den täta duschväggen.

Lokalt bristfälligt utfört golvfall.

Bristerna medför en ökad risk att vatten kan tränga in i omkringliggande konstruktioner med fuktrelaterade skador som möjlig följd.

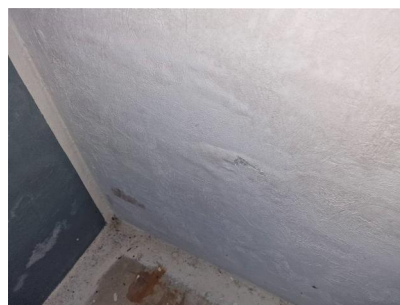
Puts- och färgsläpp finns lokalt från källarväggar.

Puts- och färg som släppt från underlaget invändigt på källarytterväggarna är ett tecken på att källarens utvändiga fuktskydd inte längre fungerar tillfredsställande.

För att åtgärda detta måste källarens utvändiga fuktskydd förbättras. Läs Anticimex faktablad om källare för tips och råd.

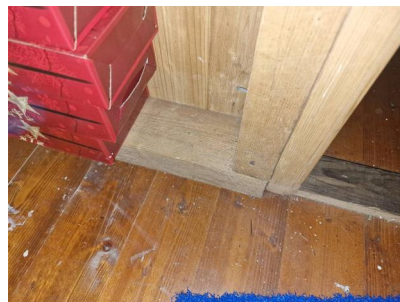
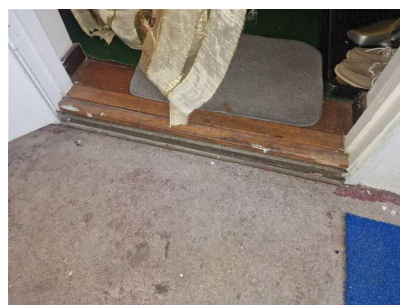
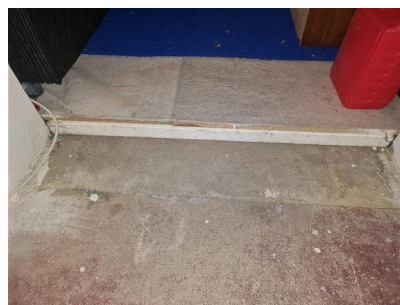
I källaren finns uppreglade golv och påreglade väggar av organiskt material mot betongen.

En mikrobiell lukt upplevs i källaren.

Fuktkvotsmätningar utfördes i nederkant av den öppna väggkonstruktionen mellan förråd 3 och gillestugan samt i golvkonstruktionerna vid ingången till förråd 2 samt gillestugan. Fuktkvoten i konstruktionerna uppmättes till mellan 20-25 %.

Risk för mikrobiell tillväxt föreligger om den relativa fuktigheten (RF) i den omgivande luften är över 75 % vilket i gran- och furuvirke motsvarar en fuktkvot (FK) på ca 17 %. Vid en långvarig fuktkvot på >28 % finns risk för rötskador.

Vi rekommenderar en fördjupad undersökning för att bedöma orsak och omfattning. Det är viktigt att tänka på att denna rekommendation om fördjupad undersökning gäller hela källaren.
