**Fastighetsuppgifter**

Västra Sälen 5:277

Taggsvampsvägen 12

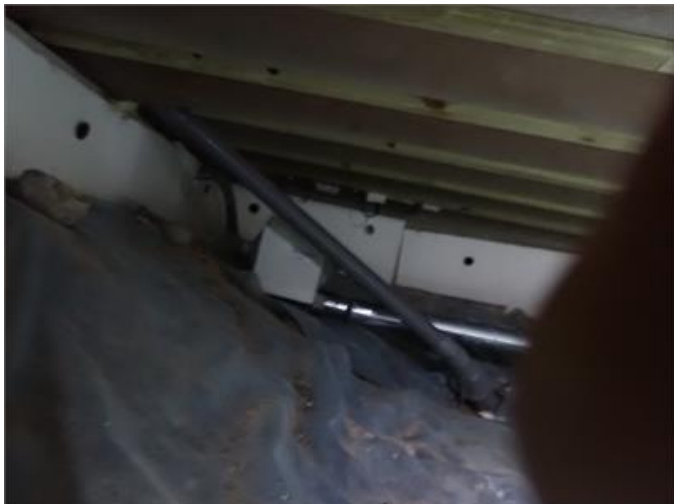
| Besiktningsresultat | | | | | |
|---|---|---|---|---|---|
| Krypgrund | | X | | | Se kommentar/riskanalys. |

- En krypgrund brukar betecknas som en riskkonstruktion med avseende på fukt- och mikrobiella skador. Aktuell grund har dock försetts med en avfuktare med hygrostat och grunden ses därför inte som en s.k. konventionell riskkonstruktion. Ursprungligt golvbjälklag bedöms vara kvar utan synligt tecken på åtgärd. Det är viktigt att regelbundet tillse att avfuktningsinstallationen fungerar tillfredsställande över tid.

Vy över grunden med avfuktarinstallation.
