# Besiktningsprotokoll

Anticimex Försäkringsbesiktning i samarbete med Fastighetsbyrån

| Fastighetsadress:<br>Mogatan 2 | |

| Besiktningsdatum:<br>2026-03-04 | Protokollnummer:<br>69559532 |

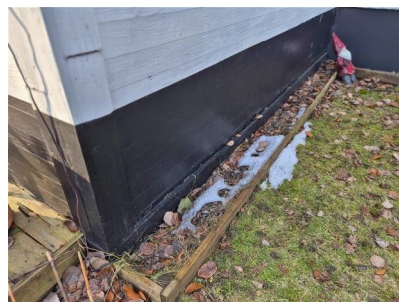
Några panelbrädor har rötskador på baksidans tillbyggnad.

Fasadpanelen är i behov av målning/underhåll. Fasadbeklädnad och träkonstruktioner där målningsbehov finns riskerar att få fukt- och rötskador på grund av sämre vattenavvisande förmåga. För att öka livslängden på fasadbeklädnaden rekommenderas målning och underhåll. I samband med ommålning rekommenderas att de rötskadade panelbrädorna byts ut. Takfoten på huset har oxå bitvis underhållsbehov.

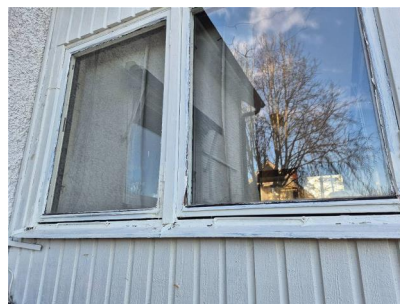
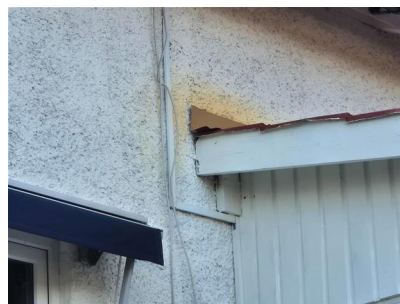
Fasad, trappa och fönster är bitvis i behov av målning/underhåll.

Takplåten glipar mot fasad och något fönsterbleck lutar innåt.  
Risk för fukt- och rötskador på grund av sämre vattenavvisande förmåga.  
För att öka livslängden på verandan rekommenderas målning och underhåll.

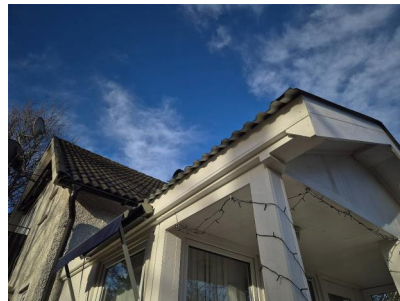
Hängrännor saknas på baksidans tillbyggnad.

När hängrännor saknas utsätts fasad och grund för ökad fuktbelastning, vilket i sin tur kan leda till fuktskador i bakomliggande konstruktioner.

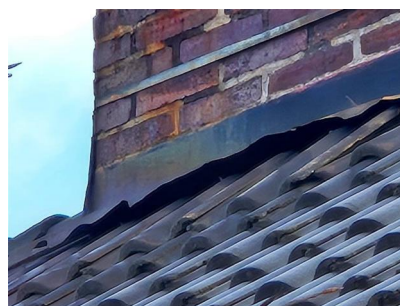
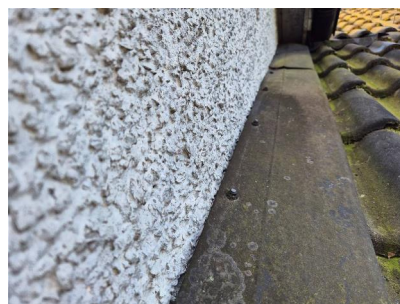
Yttertak saknar nocktätning.

Samt att det finns plåtar som glipar mot fasad/pannor och runt skorsten. Detta i sin tur kan leda till fuktskador på träläkt och vidare ner i underliggande konstruktioner. Tak är kontrollerat från mark och stege mot takfot. Takstege är äldre och rostig. Läs mer under vind.

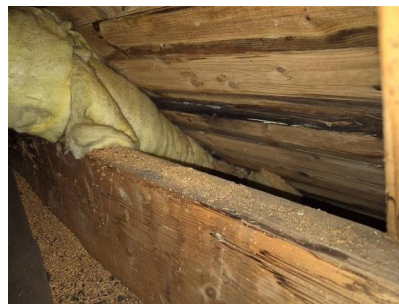
Fuktvärden över kritisk fuktnivå.

Över Badrum finns en missfärgning med förhöjda fuktvärden. Fuktkvoten uppmättes till 21 %. Riskgränsen är över 17%. Det finns fler missfärgningar på vinden som inte hade förhöjda fuktvärden vid besiktningen.

Vi rekommenderar en fördjupad undersökning av de avvikande fuktvärdena och kringliggande konstruktioner för att bedöma orsak och omfattning.

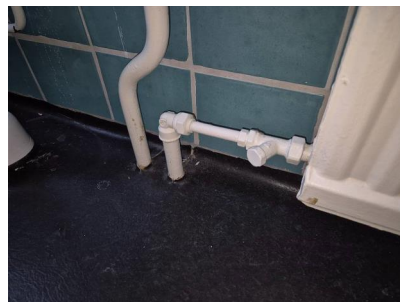
Rör genomföring finns i golv.

Rör genomföringar i golv medför en ökad risk för att vatten tränger ner i omkringsliggande konstruktioner och orsakar fuktskador. Vid uppbyggnaden av utrymmet var detta tillåtet och utförandet anses därför vara fackmässigt utfört. I dagens branschregler är detta inte längre tillåtet.

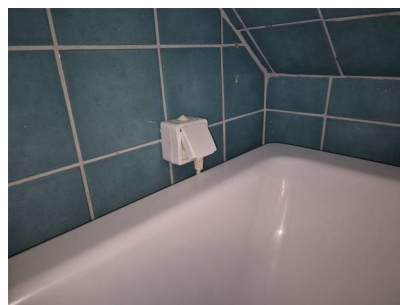
Otät eluttag, som är ojordat, finns nära bad/duschezon.

Våtrum delas in i olika zoner. I duschezonen som har högst vattenbelastning måste elektriska apparater vara skyddade mot inträngning av vatten och damm för att undvika personskador.

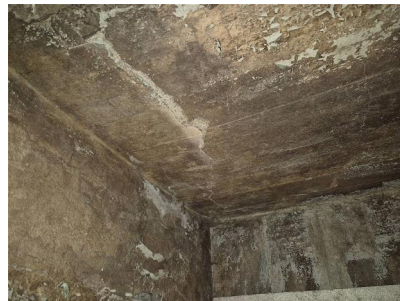
Sprickor i tak.

Bör åtgärdas så större skador inte uppkommer.
