# Besiktningsprotokoll

Anticimex Försäkringsbesiktning i samarbete med Fastighetsbyrån

| Fastighetsadress:<br>Herrhagsvägen 7 | |

| Besiktningsdatum:<br>2026-03-04 | Protokollnummer:<br>69587349 |

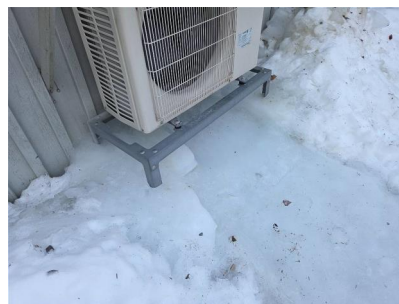
Kondensvatten från luftvärmepumpens utedel leds inte bort från husgrunden.

Vid besiktningstillfället var det mycket is omkring pumpen.

Detta medför ökad risk för att vatten tränger in i anslutande konstruktioner, vilket i sin tur kan leda till fuktnrelaterade skador. Observera att besiktning av byggnadens värmesystem eller värmepumpen inte har ingått i uppdraget.

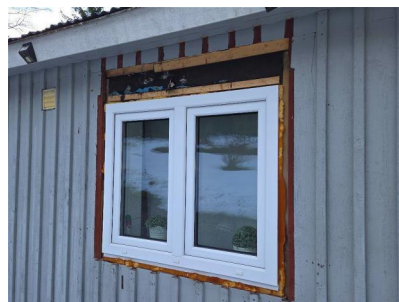
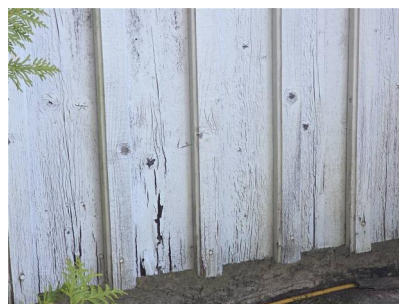
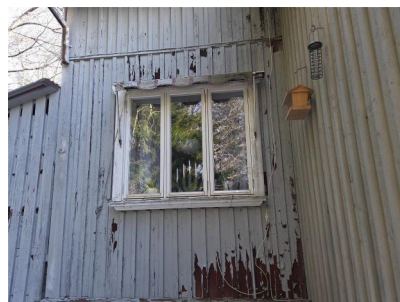
- Färgsläpp/ underhållsbehov kan noteras på vissa delar
- Ej klart omkring fönster
- Rötskador förekommer lokalt

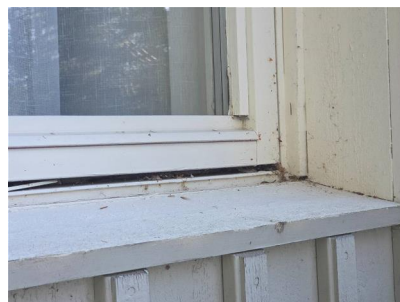
Vissa fönster har isolerglas som är äldre.

Befintliga fönster är äldre vilket betyder att tätningen mellan fönsterrutorna kan vara sämre. Detta kan leda till att missfärgning/imma kan uppstå mellan glasrutorna.

Fönsterbleck saknas på vissa fönster

Avsaknad av fönsterbleck medför en ökad risk för att vatten kan rinna in och orsaka fuktrelaterade skador i omkringliggande konstruktioner.

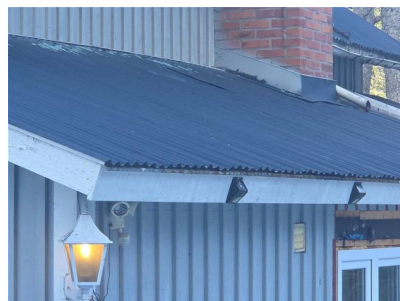
Hängränna och stuprör saknas

När hängrännor saknas utsätts fasad och grund för ökad fuktbelastning, vilket i sin tur kan leda till fuktskador i bakomliggande konstruktioner.

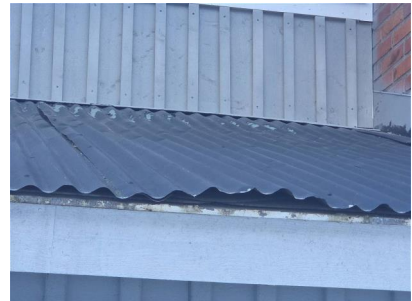
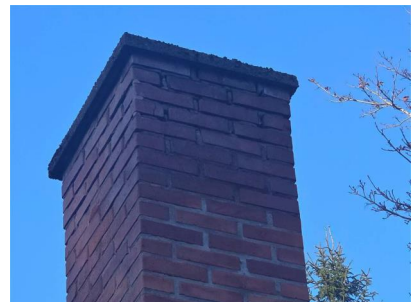
Äldre ommålat plåttak med lokala färgsläpp  
Plåt nedtryckt lokalt  
Skorsten har brister på fogar övre del  
Besiktat från mark

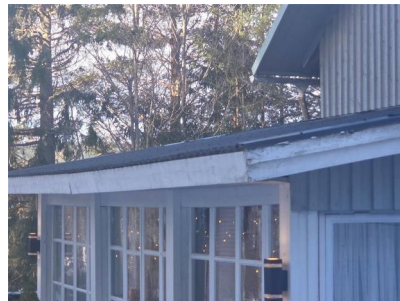
Hängrännor saknas

Framsida hängbräda lutar och underhållsbehov kan noteras på trädetaljer

Vissa delar är lokalt rötskadade

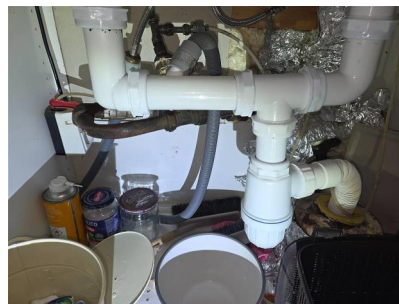
Fuktskydd saknas i diskbänksskåp.

Utan fuktskydd är det svårt att upptäcka läckage från rörledningar. Vatten kan då tränga in i omkringliggande konstruktioner och orsaka fuktskador.

För att upptäcka eventuella läckage, installera ett fuktskydd.

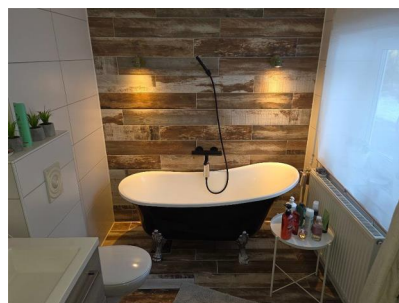
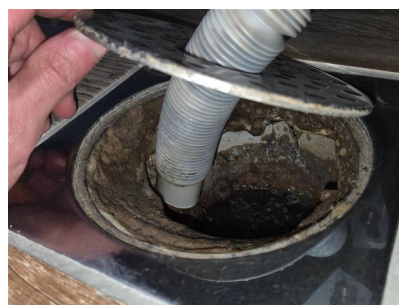
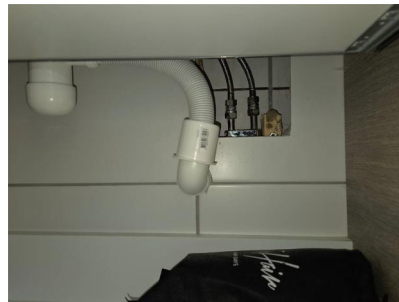
Kakel och klinkers

- Ingen golvbrunn vid tvätt, fast installation
- Små sprickor kan noteras på enstaka kakelplattor
- Rörkoppling förekommer i vägg
- Läckagevarnare saknas på wc
- Golvbrunnen är inte utbytt i samband med renovering.

Risk finns att det nya tätskiktet inte har kunnat anslutas till golvbrunnen på ett riktigt sätt, vilket kan leda till fuktskador i omkringliggande konstruktioner.

Vissa delar av renoveringen är ej fackmässigt utfört.

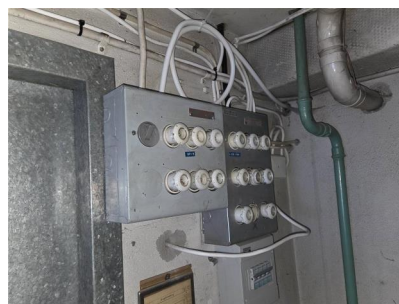
Blåbetong förekommer  
Brister på el kan noteras, ex ledningar ej klamrade  
Vvs rör har brister ex saknar klämmor

Sammanfattningsvis är delar av både el och vvs ej fackmässigt utfört  
Se mera om el under allmänt hus

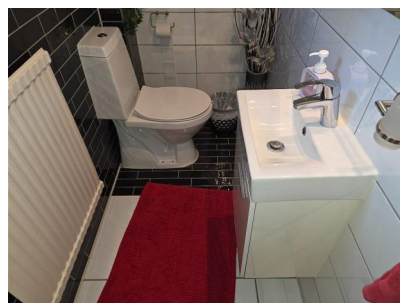
Klinkers på golv  
Vissa plattor och fogar är bristfälliga och bomljud förekommer  
Ej fackmässigt utfört

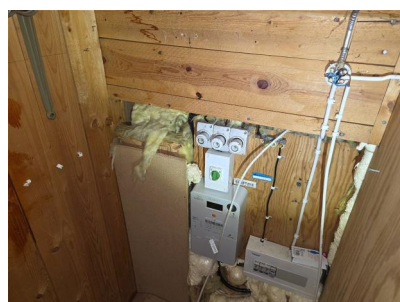
- Ej skyddat uttag och äldre el, ej fackmässigt utfört  
Risk för personskada  
Se allmänt hela huset om el

Kontakta en elektriker för kontroll och åtgärd.
