# Besiktningsprotokoll

Anticimex Försäkringsbesiktning i samarbete med Fastighetsbyrån

| Fastighetsadress:<br>Värdshusvägen 5 | |

| Besiktningsdatum:<br>2026-03-04 | Protokollnummer:<br>69585484 |

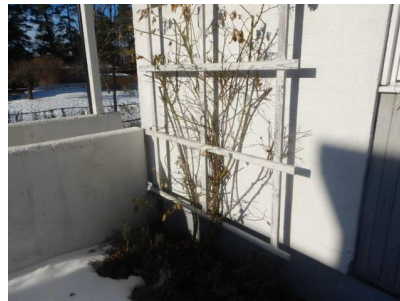
Växter finns i anslutning till grundmur.

Sprickor finns i sockel.

Dessa bedöms inte ha lett till bakomliggande skador.

Området närmast huset rekommenderas att vara fritt från växtlighet.

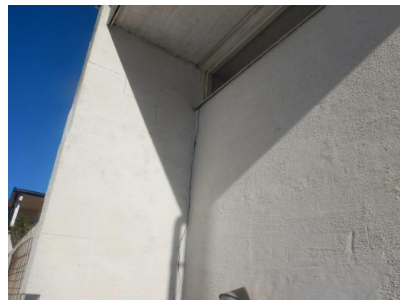
Sprickor finns i fasaden.

Dessa bedöms inte ha lett till bakomliggande skador.

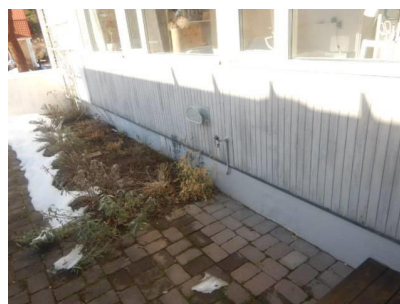
Vanligt underhållsbehov på träpanel, målning.

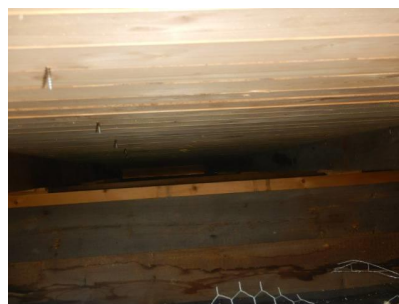
Vid kontroll av vinden uppmättes fuktvärden under kritisk fuktnivå för mikrobiell tillväxt och en normal lukt upplevdes. Fuktkvoten i underlagstak/takbjälkar uppmättes till 13 %.

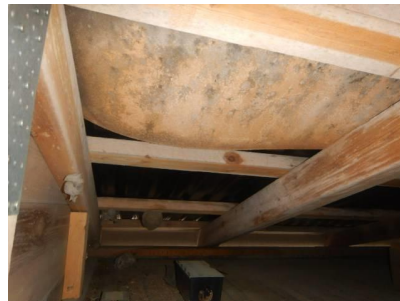
Vid besiktning av garagets vind noterades att det saknas kondensskydd under delar av plåttak samt kondens fanns på plåtens undersida.

Underlagstak/kondensskydd saknas.

Kondensvatten kan droppa ned och absorberas i isoleringens översta skikt och torkar då oftast utan att det leder till någon skada. Eftersom ett kondensskydd även leder bort vatten från smärre läckage, vid spikhål, skarvar och dylikt, ställs större krav på yttertaketets täthet om kondensskydd saknas. När kondensskydd saknas finns en ökad risk för fuktskador i de omkringliggande konstruktionerna. Kondens noterades på plåttakets undersida.

Fuktkvoten uppmättes till 17 %.

Kontakta fackman inom byggnation för kontroll och åtgärdsförslag.

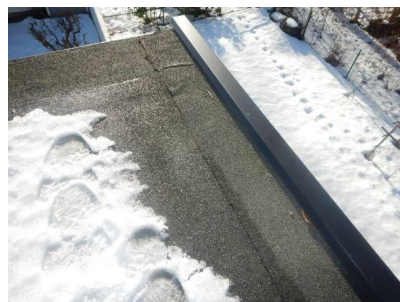
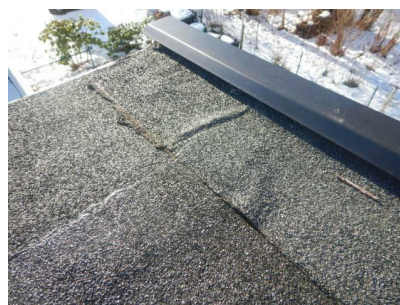
På del av papptak noterades att bitumenet inte blödit ut vid värmning vilket kan orsaka läckage, kontakta takläggare för kontroll av båda taken.

Täningsmassan har ingen bitumensträng/blödning på del av skarv.

Risk för takläckage.

Kontakta takläggare för kontroll och åtgärd.

Vid kontrollen rekommenderas att hela taket kontrolleras.

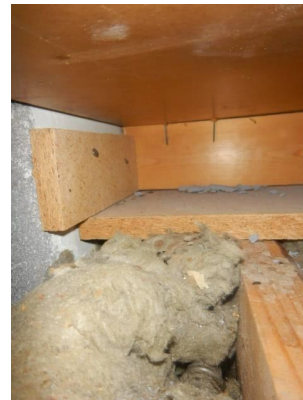
Vid kontroll av golvkonstruktion i hall uppmättes fuktvärden under kritisk nivå för mikrobiell tillväxt och normal lukt upplevdes.

Grundläggningen består av en betongplatta på mark utan underliggande isolering och med ett uppreglat isolerat golv dikt an betongen. Fuktkvoten uppmättes till 8 % och den relativa fuktigheten till 23 %.

Befintlig golvkonstruktion och eventuella väggsyllar riskerar att drabbas av fuktskador på grund av naturlig fuktpåverkan. Detta i sin tur kan leda till mikrobiella skador (angrepp av mikroorganismer) som kan resultera i att mikrobiell lukt sprids till boendemiljön. Om väggsyllarna är tryckimpregnerade kan även en kemisk lukt förekomma.

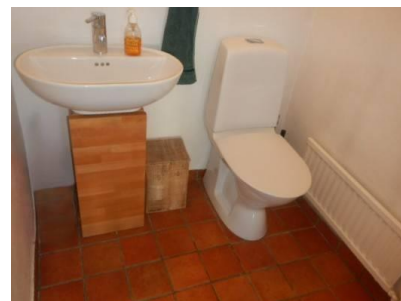
Handfat sitter löst.

Montera fast handfat.

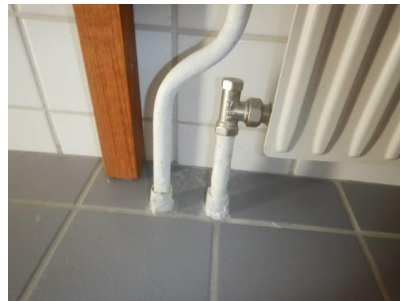
Rör genomföring finns i golv.

Rör genomföringar i golvet medför en ökad risk för att vatten tränger ner i omkriggande konstruktioner och orsakar fuktskador. Vid uppbyggnaden av utrymmet var detta tillåtet och utförandet anses därför vara fackmässigt utfört. I dagens branschregler är detta inte längre tillåtet.

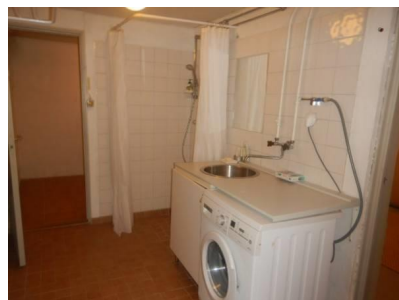
Våtutrymmet har äldre yt-/tätskikt.

Eftersom funktionen, som innebär att ytskiktet/tätskiktet ska vara vattentätt, kan vara nedsatt finns en ökad risk att vatten tränger igenom ytskiktet/tätskiktet med vattenskador i omkringliggande konstruktioner som följd.
