# Besiktningsprotokoll

Anticimex Försäkringsbesiktning i samarbete med Fastighetsbyrån

| Fastighetsadress:<br>Limmarvägen 13 | |

| Besiktningsdatum:<br>2026-03-04 | Protokollnummer:<br>69567020 |

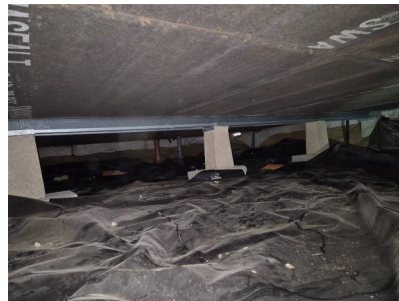
Vid kontroll av konstruktionen i krypgrund uppmättes fuktvärden under kritisk fuktnivå för mikrobiell tillväxt och normal lukt upplevdes. Visst tryckimpregnerade virke kunde noteras i grund, dock ligger asfaboardsskivor ut över grundmuren & syll har syllisolering.

Golvbjälklaget ovan den uteluftsventilerade krypgrunden riskerar att drabbas av fuktskador på grund av naturlig fuktpåverkan. Detta kan i sin tur leda till mikrobiella skador som kan leda till att mikrobiell/kemisk lukt sprids till boendemiljön.

Fuktkvoten uppmättes till 13-14 %.

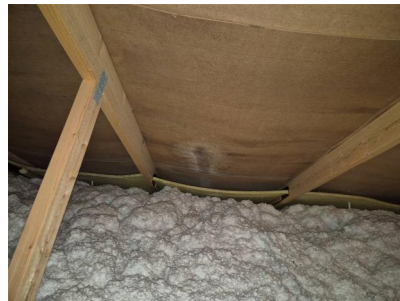
Underlagstaket består av träfiberskivor.  
Enstaka fuktfläckar/missfärgningar noterades.

En taktäckning av tegel- eller betongpannor är aldrig vattentät varför även ett underlagstak ingår i takkonstruktionen.

De missfärgningar som finns på underlagstaket av träfiberskivor beror på att skivorna tar åt sig en del av den nederbörd som normalt läcker eller blåser in under takpannorna. Detta kan även fortsättningsvis leda till uppfuktning av skivorna vilket i sin tur ger ytterligare missfärgningar och mikrobiella skador på skivorna.

Vid kontroll av vinden uppmättes fuktvärden under kritisk fuktnivå för mikrobiell tillväxt och en normal lukt upplevdes.  
Fuktkvoten i underlagstak/takbjälkar uppmättes till 8%.

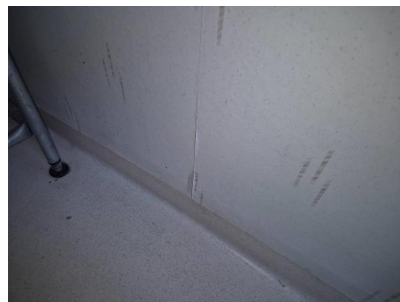
Äldre golvbrunn av plast.  
Väggbeklädnaden börjar släppa vid skarvar.  
Våtutrymmet börjar bli av äldre standard.

Vid eventuell vattenbegjutning av väggbeklädnaden eller stop i golvbrunn så medför detta en ökad risk för fuktrelaterade skador i omkringliggande konstruktioner.

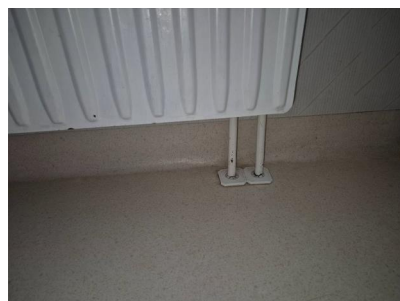
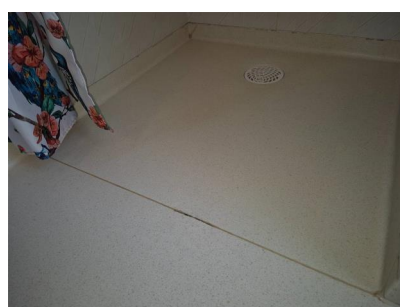
Äldre golvbrunn av plast.  
Vissa skarvar och skruvhål i golv/väggbeklädnaden är lagad.  
Rör genomföringar finns i golv.  
Våtutrymmet börja bli av en äldre standard.

Detta medför en ökad risk för fuktinträngningar med fuktrelaterade skador i bakomliggande konstruktioner som möjlig följd.
