**Fastighetsuppgifter**

Öjersjö 6:676

Hytterkullen 28

| Uppdragsnummer | O30881 |

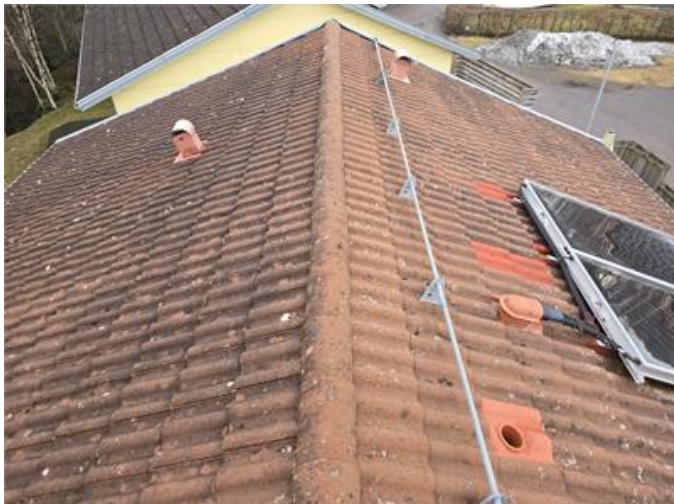
| Besiktningsresultat | | | | | |
|---|---|---|---|---|---|
| Yttertak | | X | | | Nocktätning och fotplåt finns inte monterat. Se kommentar/riskanalys. |

Överblick yttertak.

**Yttertak:** Nocktätning rekommenderas för att minska fuktinträngning vianocken och därmed minskad fuktbelastningen på papp och läkt.

Då takfotsplåt inte finns och pannorna ligger an mot takpappen innebär det risk att den skavs sönder, vilket i förlängningen kan orsaka fuktrelaterade skador takkonstruktionen.

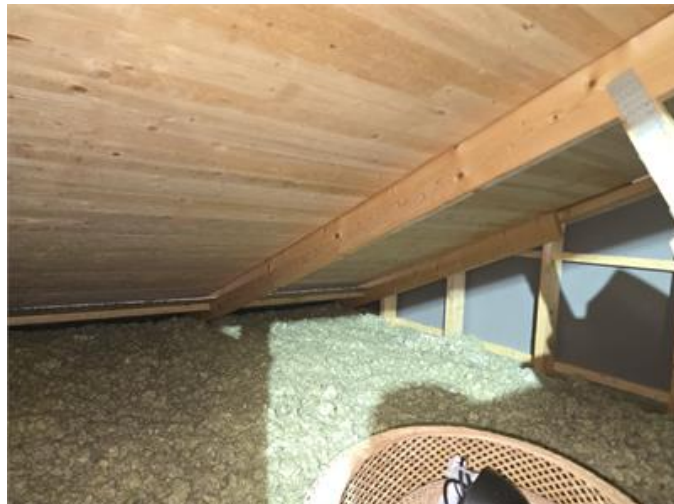
| Besiktningsresultat | | | | | |
|---|---|---|---|---|---|
| Vind | | X | | | Oisolerade ventilationskanaler förekommer på vinden. Se kommentar/riskanalys.<br>Vinden besiktades från landgången. |

Överblick del av vinden.

**Vind:** När det finns oisolerade ventilationsrör på en vind finns det en risk att det kan bli kondens på och i ventilationsrören. Kondensvattnet kan rinna ner och orsaka skador som påverkar byggnaden negativt.

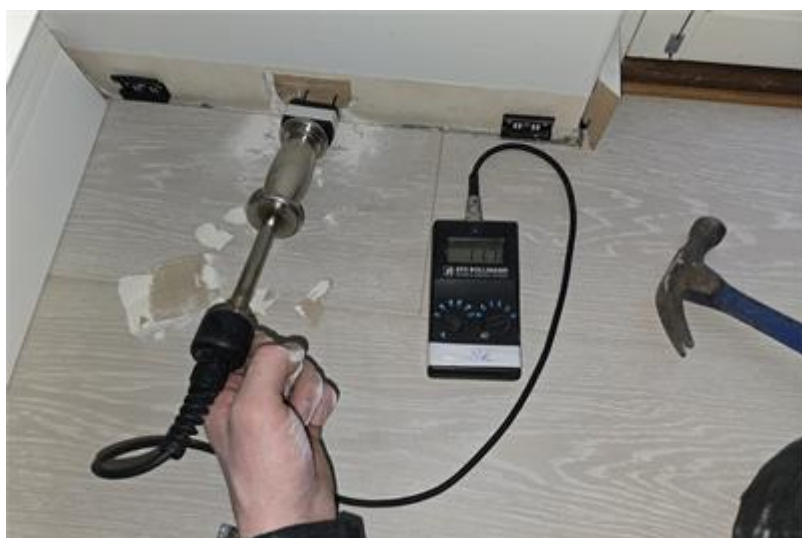
Samtliga mätningar är stickprovskontroller. Gränsen för mikrobiell tillväxt i trä går vid ca 17% fuktkvot och mättnadsgraden över ca 28%. Kontroll av konstruktion utfördes via provhål som togs upp bakom fotlist i allrum och sovrum på källarplan.

Fuktkvoten uppmättes till ca 11-12% i ytterväggssyll i allrum. Vi provhål i sovrum noteras inget organiskt material väggen består av murverk, mineralull/stålreglar, gips. Någon avvikande lukt upplevs inte vid besiktningen.

Notera att stickprovsmässig undersökning är utförd samt att mätvärden under gränsvärdet uppmättes. I källarutrymmet finns påreglade väggkonstruktioner. Dessa konstruktioner riskerar på grund av naturlig fuktpåverkan att drabbas av mikrobiella skador. Detta kan påverka byggnaden och inomhusmiljön negativt. Med dagens förutsättningar bedöms dock risken som relativt låg.
