**Fastighetsuppgifter**

Naturen 4

Almvägen 21

## Bilder och beskrivningar

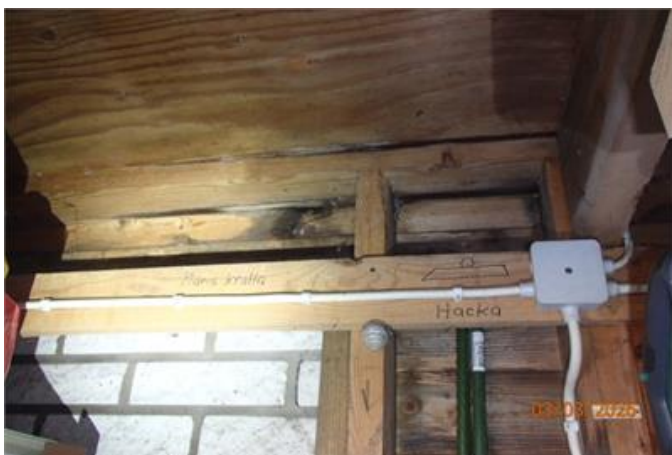
| Besiktningsresultat | | | | | |
|---|---|---|---|---|---|
| Garaget utv. | | X | | | Garage taket fick ny papp 2008. Takpappen bedöms vara i bra skick. Dock noterades läckage i hörnet vid kopplingen till huset. Skadan ses invändigt i garaget. Kontakta fackman för bedömning av skadan samt åtgärd. |

Läckage noterades i taket på garaget.

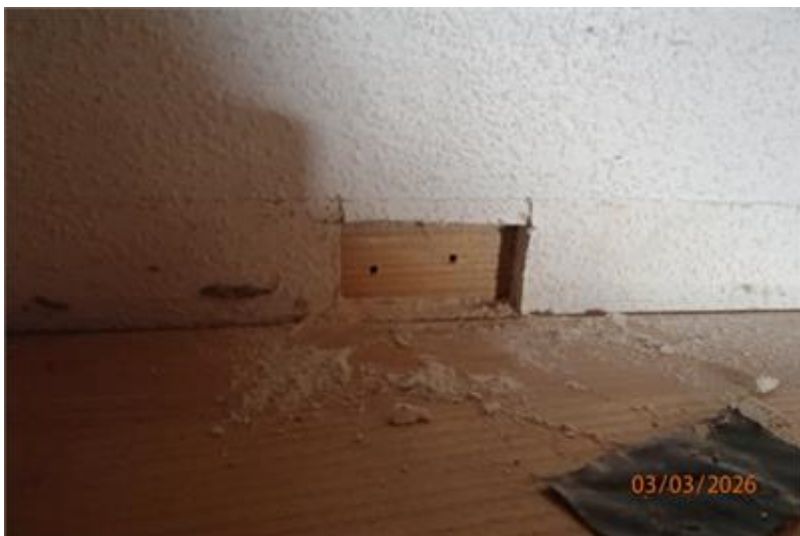
Kontroll av konstruktion utfördes under trappan i entréhallen. Håltagning utfördes under golvlisten.

Fuktkvoten mättes till 8 % FK

Det kritiska gränsvärdet för mikrobiell tillväxt brukar anges till ca 15-17% fuktkvot (FK).
