Besiktningssprotokoll

Anticimex Försäkringsbesiktning i samarbete med Fastighetsbyrån

Fastighetsbeteckning: Utby 3:38	
Fastighetsadress: Sörruddevägen 52	
Postnummer: 45198	Ort: Uddevalla

Besiktningdatum: 2026-02-05	Protokollnummer: 69537606
Temperatur: -5 °C	Väderlek: Mulet
Tekniker: Mikael Hoffner	
E-post: mikael.hoffner@anticimex.se	
Kontor: Uddevalla	
Närvarande: Ingen närvarande

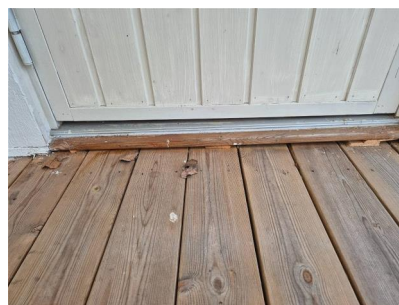
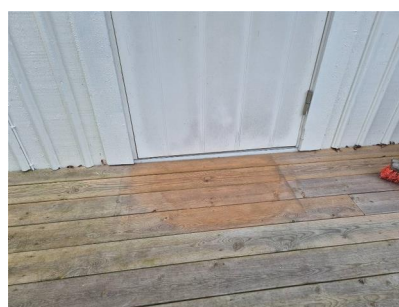
Tröskelbleck saknas under altandörrar samt dörr till tvättstuga.

Avsaknad av tröskelbleck medför att det finns risk för att vatten kan rinna in och orsaka fuktskador på tröskel och/eller i kringliggande vägg och bjälklag.

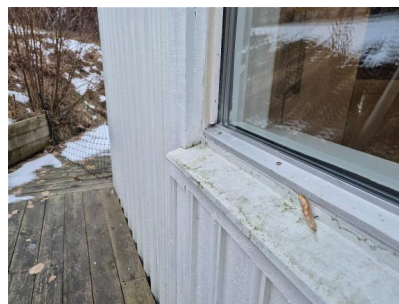
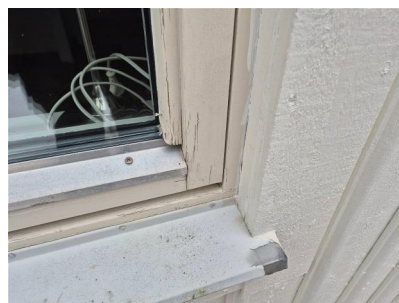
Fönsterbleck saknar uppvik på kanterna där även foder står dikt an blecket.

Detta medför risk till fuktskador i foder och väggkonstruktionen.

Mindre färgsläpp noterades på fönsterkarmar.

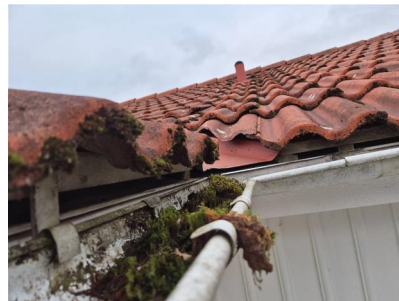
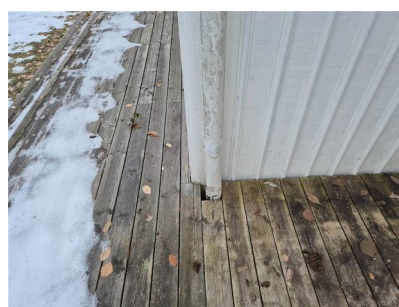
Mossa noterades i hängrännor, vilket behöver rensas.

Lövsil saknas. När det saknas lövsilar så finns det risk att det blir stopp i dagvattenledningen. För att hindra stopp i dagvattenledningar rekommenderas komplettering av lövsilar.

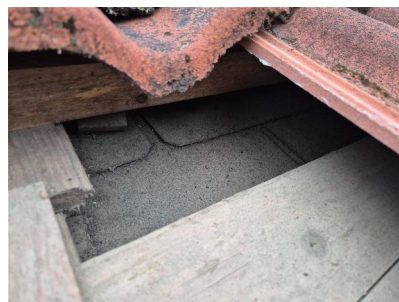
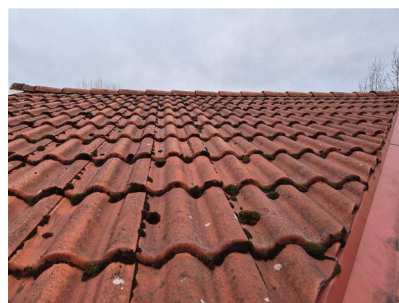
Pappen är äldre och har passerat tiden för sin tekniska livslängd. Takfotsplåt saknas.

Mossa finns på takpannorna, vilket bör tas bort. Mossa binder fukt och försämrar pannornas motståndskraft mot vatten och ökar risken för inläckage.

Taket har kontrollerats från markytan och med stege mot glidskydd.

Taket har enligt vår bedömning en begränsad livslängd. Eftersom husets taktäckning är äldre har det ett minskat motstånd mot vatteninträngning. Detta i sin tur kan leda till fuktskador på träläkt och vidare ner i underliggande konstruktioner.

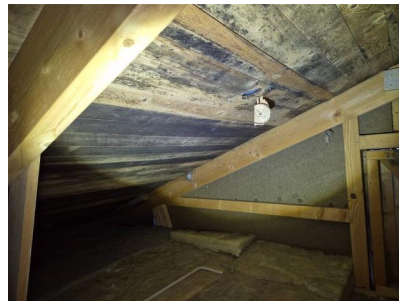
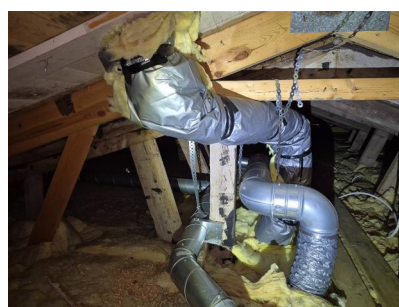
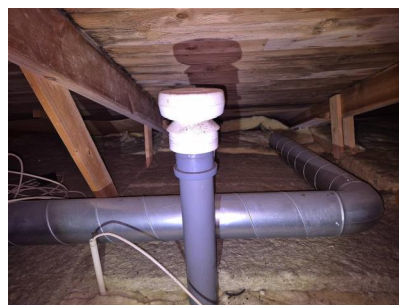
Ventilationskanaler är oisolerade/bristfälligt isolerad. När ventilationskanaler är oisolerade/bristfälligt isolerade kan kondensproblem uppkomma, vilket kan orsaka fuktskador.

Mikrobiell påväxt finns på underlagstaket.

Detta kan vara ett tecken på att vinden tillförs fukt inifrån bostaden. Observera att besiktning av bostadens ventilationssystem inte har ingått i uppdraget.

Avloppets avluftning avslutas på vinden. Risk att vakuumventilen för avloppet slutar att fungera, detta resulterar i att fuktig luft tränger upp på vinden och orsakar fuktskador.

Fuktkvoten uppmättes till 11%. Risk för mikrobiell tillväxt föreligger vid 17%.

För att komma tillrätta med detta kan fuktillförseln inifrån bostaden behöva minskas. Det kan göras genom att ventilationen i bostaden förbättras samt att eventuella otätheter i vindsbjälklaget (tak-/väggvinklar, taklucka med mera) tätas. Läs Anticimex faktablad om uppvärmda vindsutrymmen för tips och råd.

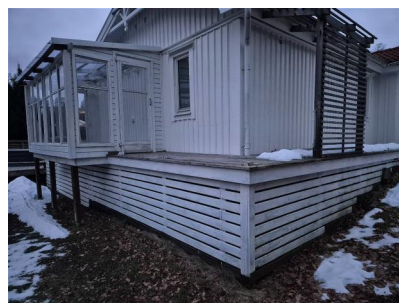
Skyddsräcke saknas, vilket medför risk för personskada. Uterum av enklare standard och underhållsbehov förekommer. Otätheter förekommer mellan fasadvägg och uterum/altantak.

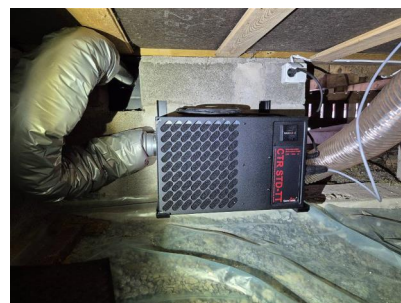
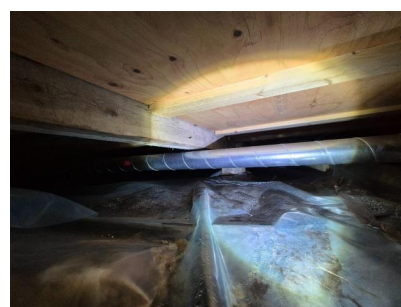
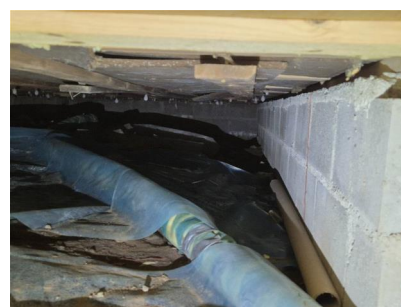
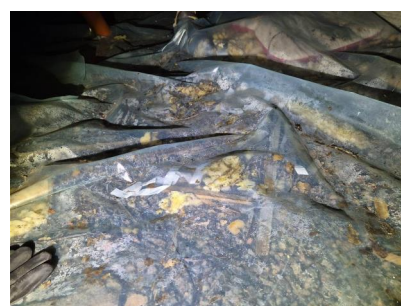
Krypgrund med installerad avfuktare. I husets krypgrund finns en krypgrundsavfuktare installerad. Syftet med denna installation är att genom avfuktning hålla fuktigheten i krypgrunden på en så låg nivå att ingen tillväxt av mikroorganismer är möjlig. För att detta ska fungera är det viktigt att installationen servas årligen med bland annat filterbyte och kontroll av inställningar så att fuktigheten inte stiger. Mikrobiell påväxt finns på blindbotten. Rötskyddsbehandlat virke förekommer i grunden.

Markytan under plasten har ej rensats från organiskt material. Rekommenderas att allt organiskt material tas bort. Delar av markytan ser ut att vara bristfälligt plastad.

Noterades att blindbottenskvivor släppt från underlaget.

Fuktkvoten uppmättes till 11%. Risk för mikrobiell tillväxt föreligger vid 17%.

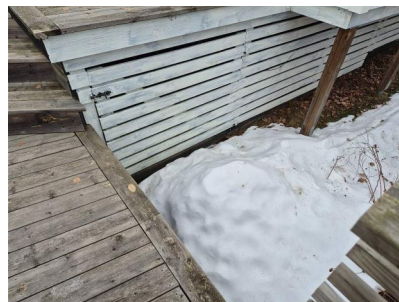
Går ej att komma åt ena delen av grunden då ingången till luckan var täckt med snö.

Delar av den grund som kunde kontrolleras är låg och har begränsad framkomlighet.

Rekommenderas att en kompletterande besiktning utförs när grunden går att beträda.

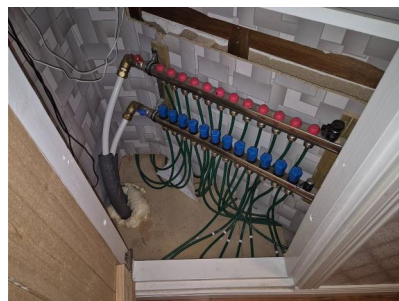
Golvvärmens fördelningscentral är placerad i icke tätskitat utrymme.

Risk att eventuella läckage från rörledningarna orsakar vattenskador. Ett vattenlarm kan med fördel monteras.

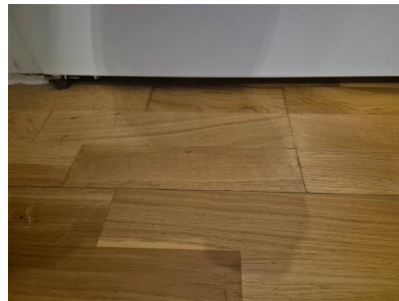
Formförändring noterades på parkettgolvet.

Fuktindikering utan anmärkning.

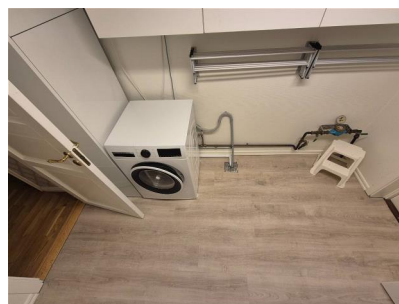
Tvättstugan saknar tätskikt, vilket medför risk för fuktskador i omkringliggande konstruktioner.

Fuktindikering utan anmärkning.

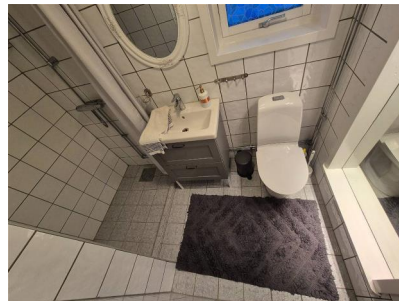
Klämring och manschett finns inte i golvbrunn.
Golvbrunn sitter för nära vägg.
Golvfall mot golvbrunn är bristfälligt då det avgränsas med en sockel.

Avsaknad av klämring och manschett i golvbrunn medför att vatten kan tränga ner i omkringliggande konstruktioner med fuktskador som följd. Detta kan i sin tur leda till mikrobiella skador (angrepp av mikroorganismer).

Fuktindikering utan anmärkning.

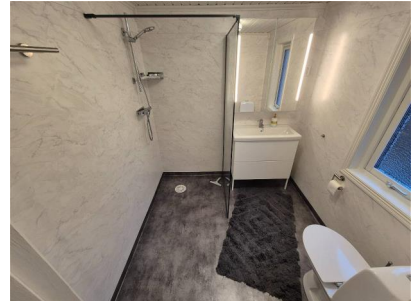
Vattenrör till kommod är placerade i yttervägg, vilket medför risk för frysskador.

Fuktindikering utan anmärkning.

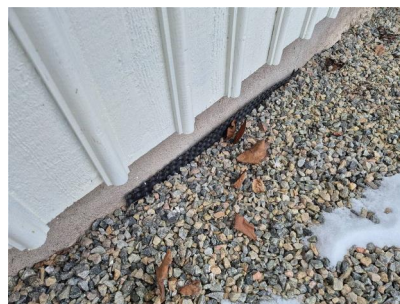
Utvändigt fuktskydd ligger oskyddat ovan mark och kantlisten saknas. Risk att det utvändigt fuktskyddet skadas och funktionen försämras. Putssläpp förekommer på grundmuren.

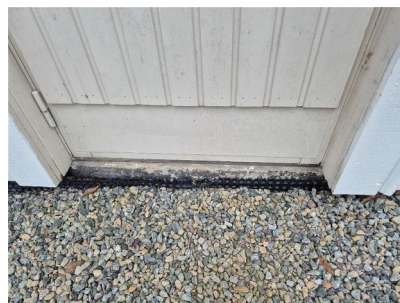
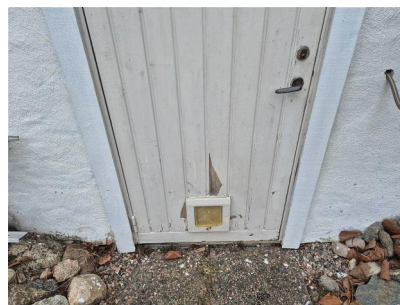
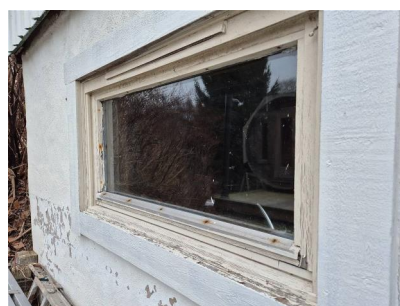
Tröskelbleck saknas under dörrar. Avsaknad av tröskelbleck medför att det finns risk för att vatten kan rinna in och orsaka fuktskador på tröskel och/eller i kringliggande vägg och bjälklag.

Fönster/dörrar är i behov av målning. För att öka livslängden på dörrar/fönster rekommenderas att underhåll/målning utförs.

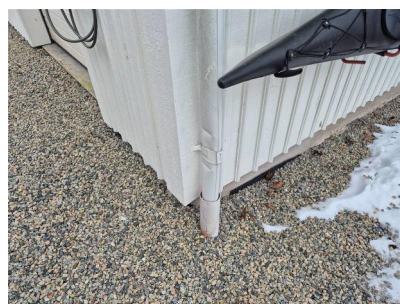
Lövsil finns inte.

När det saknas lövsilar så finns det risk att det blir stopp i dagvattenledningen.

För att hindra stopp i dagvattenledningar rekommenderas komplettering av lövsilar.

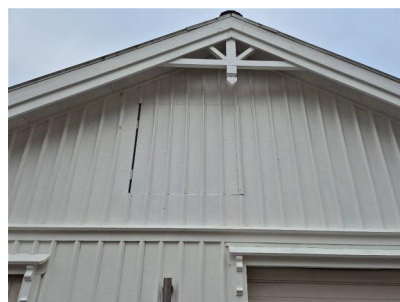
Vindsluckan gick ej att öppna vid besiktningstillfället.

Rekommenderas att en kompletterande besiktning utförs när vinden går ett beträda.

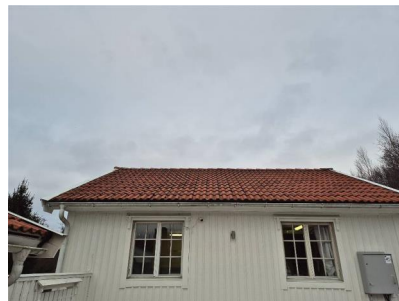
Mossa finns på takpannorna, vilket bör tas bort. Mossa binder fukt och försämrar pannornas motståndskraft mot vatten och ökar risken för inläckage.

Taket har kontrollerats från markytan.

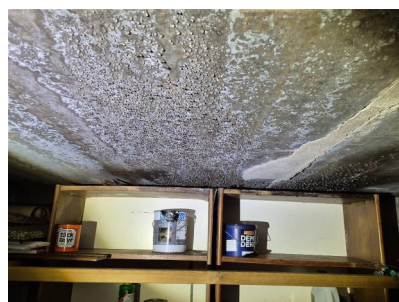
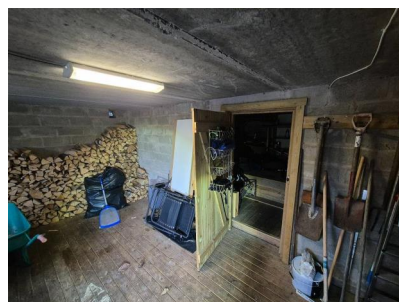
Vid inträde i källaren upplevdes en avvikande mikrobiell lukt. Kondens förekommer på bjälklaget. Konstruktioner av organiskt material förekommer på markytan.

En fördjupad undersökning rekommenderas för att kontrollera orsak och omfattning.
