Fastighetsuppgifter

Fastighetsbeteckning
Toresunds-Sundby 1:127
Adress
Sundby strandväg 53
64561 Stallarholmen

**Besiktningssuppgifter**

Uppdragsnummer A31781
Besiktningdatum 2025-02-25
Besiktningföretag OBM Byggnadsmiljö AB
Besiktningförrättare Mattias Forsberg
Närvarande Säljare
Giltig till och med 2026-02-25

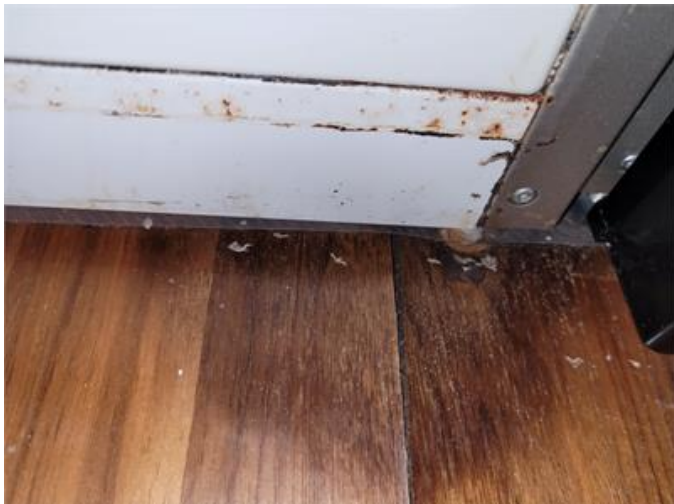
Fuktfläck på golv invid kyl/frys
