# Besiktningsprotokoll

Anticimex Försäkringsbesiktning i samarbete med Fastighetsbyrån

| Fastighetsbeteckning:<br>Ältebo 5:32 | |

| Besiktningsdatum:<br>2026-03-02 | Protokollnummer:<br>69581151 |

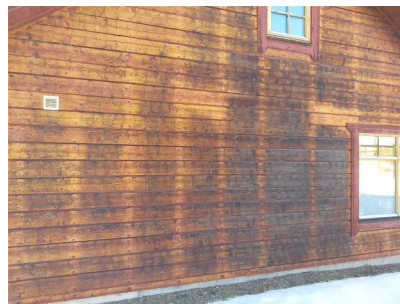
På den norra fasaden noterade jag missfärgningar. Dessa beror på att den fukt som blåser in från sjön stannar längre där isoleringen i väggen sitter och detta leder till missfärgningar. Enligt min bedömning är detta endast en estetisk brist. Vill man få bort missfärgningarna måste panelen tvättas.

På den norra fasaden noterades missfärgningar på panelen.

Dessa bedöms inte ha lett till bakomliggande skador.

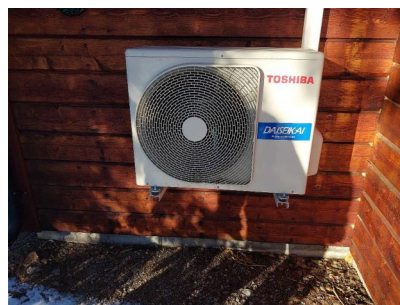
På vissa modeller av luftvärmepumpar kan det droppa kondensvatten under luftvärmepumpens utedel.

Om detta uppstår rekommenderas det att kondensvattnet leds bort från huset.

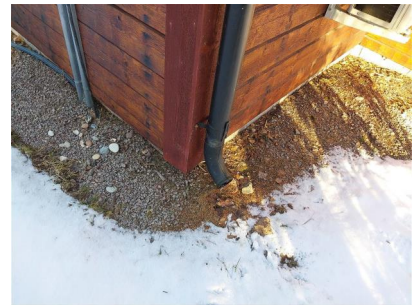
Stuprör avslutas nära husliv.

Det rekommenderas att vatten leds bort från huset.

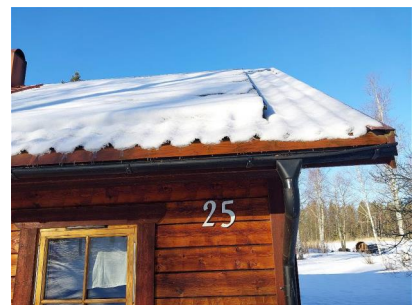
Snön har deformerat hängrännen i ett hörn.

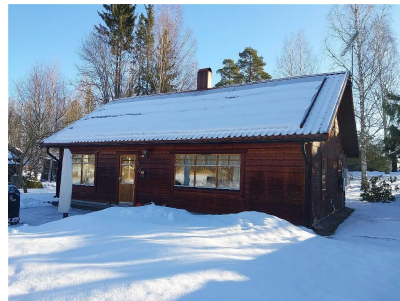
Yttertaket var snötäckt vid besiktningen.

Då yttertaket var snötäckt vid besiktningstillfället kunde inte besiktning av taket genomföras.

Vi rekommenderar en kompletterande besiktning när taket är fritt från snö.

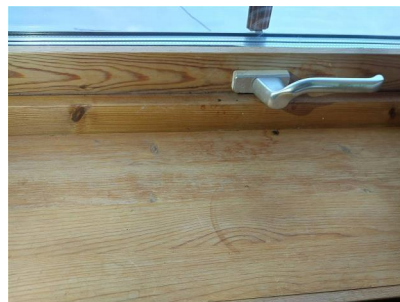
Vid flera fönster i huset noterades rinningsmärken. Dessa bedöms vara äldre och beror på övervattning av blommor.

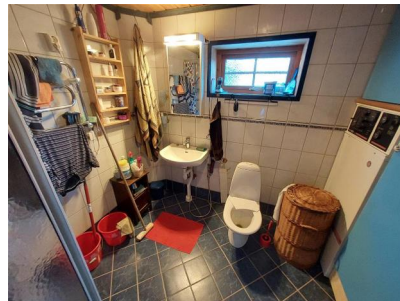
I badrummet noterade jag att fördelarskåpet till golvvärmen är placerad i väggen och saknar vättentät botten. Risken med detta är att man inte upptäcker eventuella läckage i tid vilket innebär att risken för skador i omkringliggande konstruktioner är större. Min rekommendation är att man lägger ett fuktlarm i väggen vid rören som larmar om det blir blött och på så sätt upptäcker eventuella läckage snabbare.

Rörslitsen för golvvärme sitter i väggen ovanför elpannan och saknar vattentät botten.

En rörslits ska ha en vattentät botten och vara försedd med skvallerrör. När det saknas ökar risken för att ett läckage inte upptäcks i tid. Det kan leda till fuktskador i omkringliggande konstruktioner.

En provisorisk löning kan vara att lägga ett fuktlarm i väggen vid rören för att på så sätt upptäcka eventuella läckage snabbare.

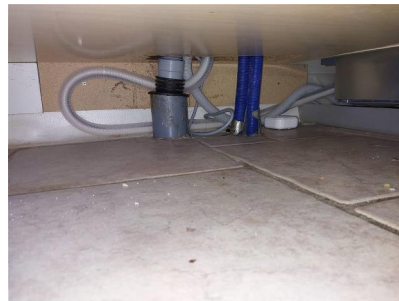
Fuktskydd saknas i diskbänksskåp. Nuvarande ägare har istället lagt ett fuktalarm under skåpet vilket jag anser fyller samma funktion.
