# Besiktningsprotokoll

Anticimex Överlåtelsebesiktning av småhus – nivå 2

| Fastighetsadress:<br>Smedjegatan 48 | |

| Besiktningsdatum:<br>2021-10-25 | Protokollnummer:<br>66550605 |

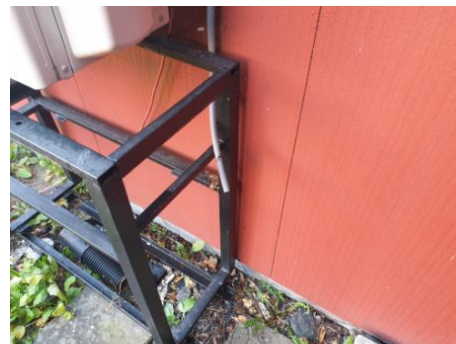
Kondensvatten från luftvärmepumpens utedel leds inte bort från husgrunden.

Detta medför ökad risk för att vatten tränger in i anslutande konstruktioner, vilket i sin tur kan leda till fuktrelaterade skador. Observera att besiktning av byggnadens värmesystem eller värmepumpen inte har ingått i uppdraget.

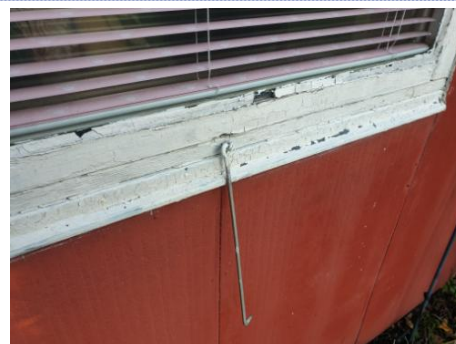
Fönster är i behov av målning/underhåll.

Fönsterbågar och fönsterkarmar där målningsbehov finns riskerar att få fukt- och rötskador på grund av sämre vattenavvisande förmåga.

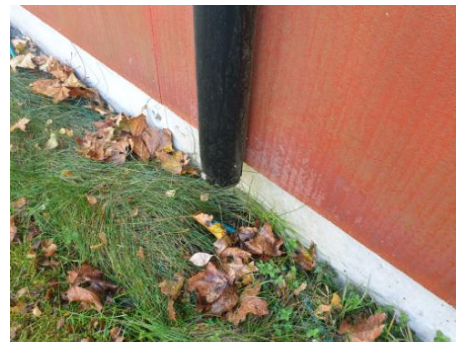
Stuprör avslutas ovan mark.

Stuprör som avslutas intill huset (ovan mark) kan medföra en ökad fuktbelastning på grundmur/sockel som i sin tur kan leda till fuktrelaterade skador.

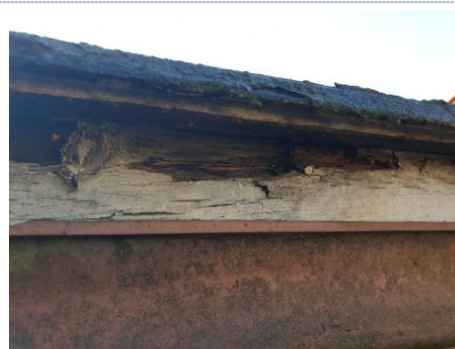
Rötskador finns i takkonstruktionen.

- Takpappen bedöms som äldre.

En fördjupad undersökning rekommenderas för att bedöma orsak och omfattning.
