Ryssgubben 4

Allévägen 35

Uppdragsnummer	C17835
Besiktningsdatum	2026-03-03
Besiktningföretag	OBM Fuktteknik AB
Besiktningförrättare	Jouni Kekkonen
Närvarande	Fastighetsägaren
Giltig till och med	2027-03-03

Byggnadsbeskrivning	Byggnadsår
Huset är ett 1½-plans kedjehus grundlagd på platta på mark	1963
Till eller ombyggnad	Övrigt
Nej	Huset var möblerat vid besiktningstillfället.

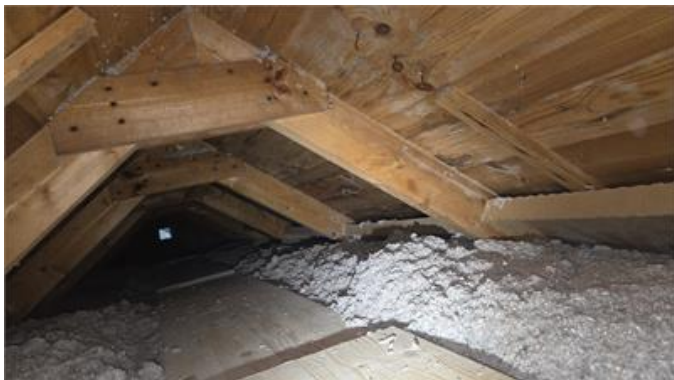
Vind-Mikrobiell påväxt förekommer på yttertakets insida. Det kan ej bedömas om detta är ett pågående problem eller av äldre ursprung. Yttertakets insida bör därför kontrolleras regelbundet, se även info på protokollets näst sista sida, pos. 3.

Bilden visar delar av vinden

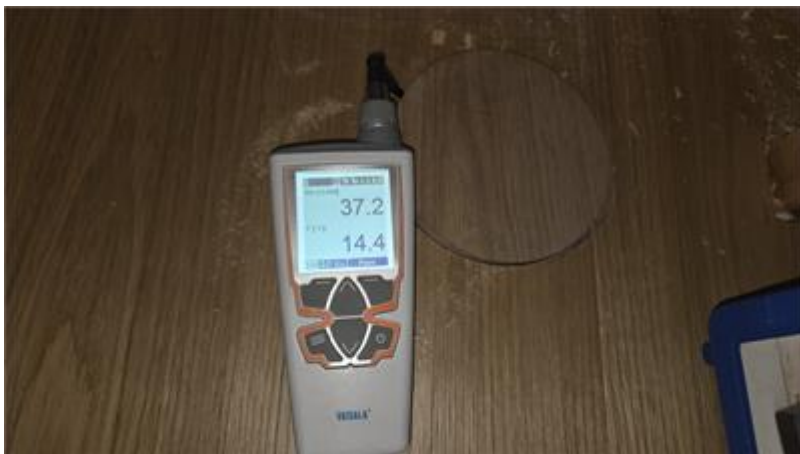
Byggnadsdel	Hela huset
Konstruktionsdel	Uppreglad överisolerad golvkonstruktion på betongplatta
Konstruktionsuppbyggnad	Ytskikt på träkonstruktion

I provhål uppmättes fuktkvoten i träregel till ca 8-10% och relativt luftfuktighet i isoleringen till ca 36-38%. Det kritiska gränsvärdet för mikrobiell tillväxt brukar anges till ca 15-17% fuktkvot (FK) eller ca 70-75% i relativ luftfuktighet (RF).
