# Besiktningsprotokoll

Anticimex Försäkringsbesiktning i samarbete med Fastighetsbyrån

| Fastighetsadress:<br>Gösta Ekmans Väg 20 | |

| Besiktningsdatum:<br>2026-02-26 | Protokollnummer:<br>69567107 |

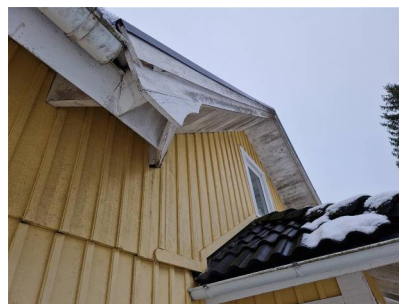
Fasadpanelen, takfot och trädetaljer är ställvis i behov av målning/underhåll.

För att öka livslängden på fasadbeklädnaden rekommenderas målning och underhåll.

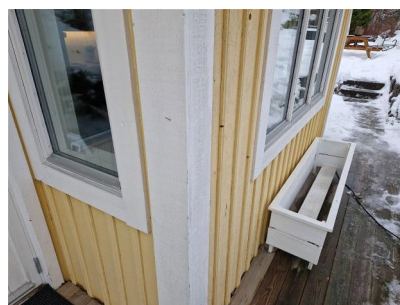
Fönsterbleck saknas på fönster vid kök.

Avsaknad av fönsterbleck medför en ökad risk för att vatten kan rinna in och orsaka fuktrelaterade skador i omkringliggande konstruktioner.

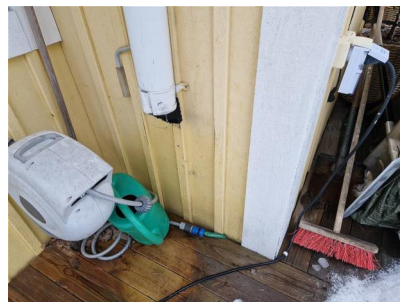
Stuprör avslutas nära husliv.  
Ett stuprör är bristfälligt anslutet till markledning.

Stuprör som avslutas intill husliv (ovan mark) kan medföra en ökad fuktbelastning på grundmur/sockel med fuktrelaterade skador som följd.

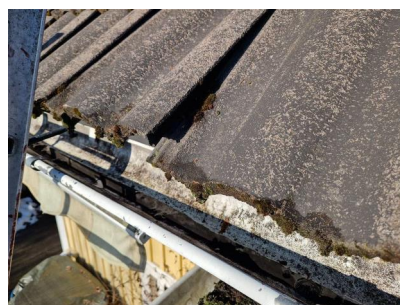
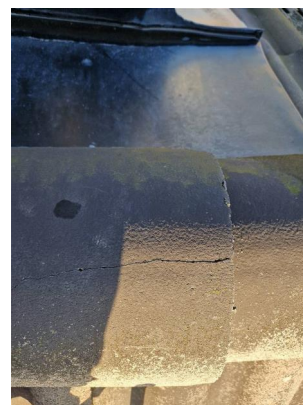
- Äldre yttertak.
- Anslutning mellan tak och gavelväggen är bristfälligt utförd.
- Takpapp felaktigt utförd vid fotplåt samt noteras trasig på flera ställen.
- Nedersta bärläkt saknas.
- Takpannor är ej infästa enligt standard
- Trasiga och lösa pannor vid rännalar ochnock, vissa takpannor glipar.
- Anslutning papp/shingel vid bruspråk inte rätt utförd.

Detta kan leda till fuktskador i bakomliggande konstruktioner.  
Det rekommenderas att fackman kontaktas för vidare kontroll.
