# Besiktningsprotokoll

Anticimex Försäkringsbesiktning i samarbete med Fastighetsbyrån

| Fastighetsadress:<br>Almvägen 6 | |

| Besiktningsdatum:<br>2026-03-03 | Protokollnummer:<br>69567520 |

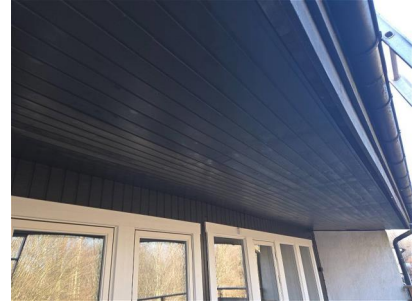
Utbyggnaden av taket har en annorlunda vinkel mot det ursprungliga vilket gör att det ser ut som underlagstaket vid balkongen hänger ned eller buktar.

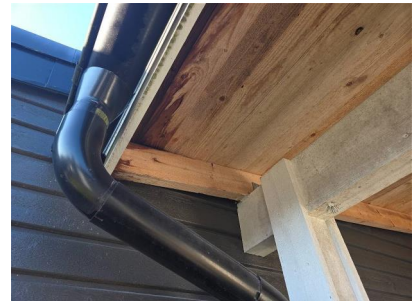
Underlagstaket på skärmtaket är fuktigt i ett hörn.

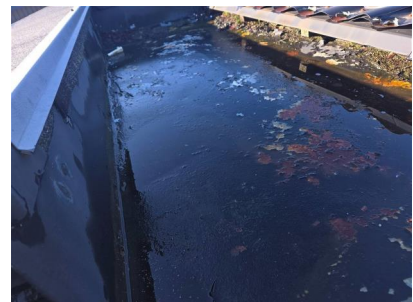
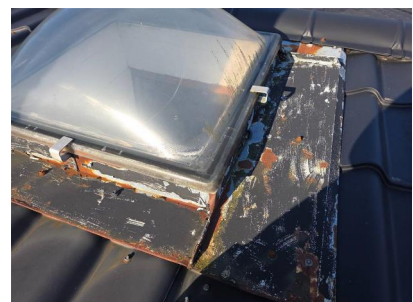
Rostangrepp finns på del av taket samt runt takkupolen.

Rostiga skruvar och rost i slutet på plåtar finns i det tegelimiterade plåttaket.

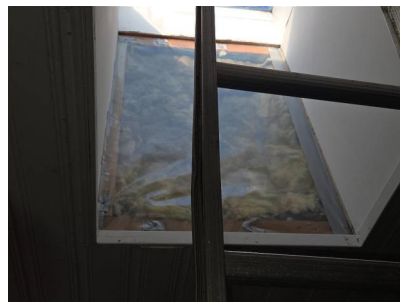
Vinden är inte möjlig att inspektera.

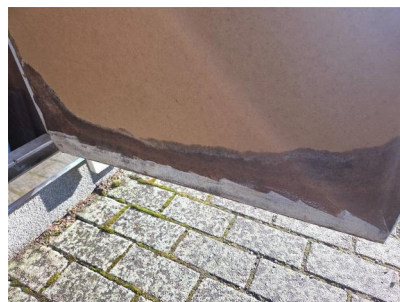
Dörren är fuktskadad i nederkant.

Förhöjda fuktindikationer påvisades.

Kontakta fackman för kontroll av orsak och omfattning samt för bedömning av lämpliga åtgärder.

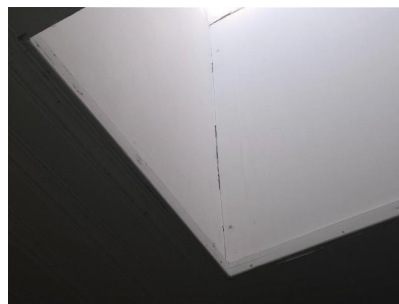
Missfärgning finns på väggen under fönsterkupolen.

Vid fuktindikering på missfärgningarna kunde inga förhöjda indikationer påvisas.

Missfärgningar kan bero på olika saker och kan vara ett tecken på en tidigare eller en pågående fuktskada.

Vi rekommenderar en fördjupad undersökning för att bedöma orsak och omfattning.

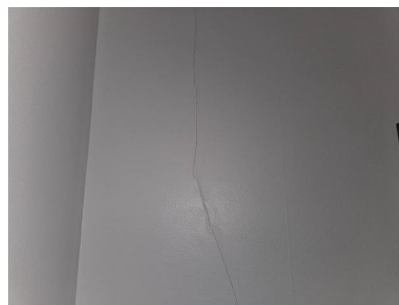
En yttlig spricka finns i betongväggen mot grannfastigheten åt söder.

Vid fuktindikering kunde inga förhöjda indikationer påvisas.

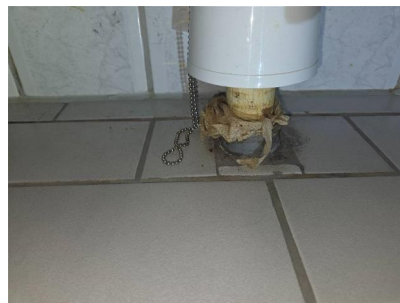
Gummitätning saknas vid handfatets avloppsrör nära golvet.

Risk finns att avloppslukt når boendeytor.

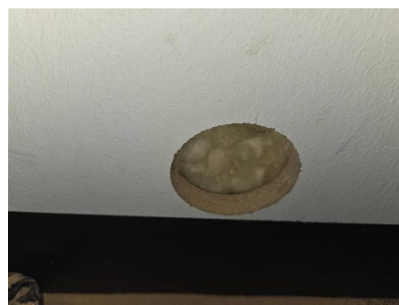
På källarplan finns en flytande golvkonstruktion i vissa rum.

Golvet är uppbyggt enligt följande, betongplattan, 2 cm cellplast, golvspånskiva, plastmatta och nuvarande ytskikt.

Fuktkvoten uppmättes till 12 % i golvregeln mot betongplattan i kontor.

Fuktkvoten uppmättes i regel mot betongplattan till 14 %.

Det finns risk för mikrobiell tillväxt om den relativa fuktigheten i luften är över 75 %, vilket i gran- och furuvirke motsvarar en fuktkvot på cirka 17 %.

Flytande golvkonstruktion och eventuella väggsyllar riskerar att drabbas av fuktskador på grund av naturlig fuktpåverkan om fuktskyddet är bristfälligt utfört alternativt saknas. Fuktvandring kan ske från marken genom betongen till organiskt material genom så kallad kapillärsugning och diffusion, vilket kan leda till skador med lukt av mikrobiell karaktär. Om väggsyllarna är tryckimpregnerade kan även en kemisk lukt förekomma.

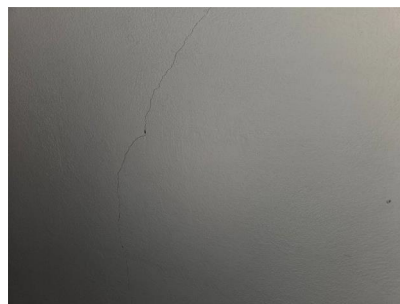
Ytlig spricka finns i betongväggen.

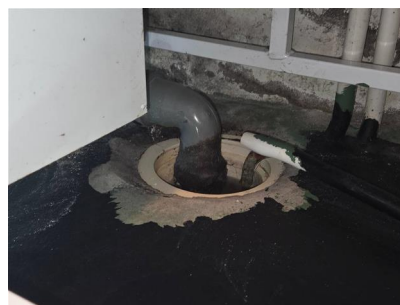
Golvbrunn är äldre.
