**Fastighetsuppgifter**

Eskorten 1

Lavendelvägen 28B

| Uppdragsnummer | C17806 |

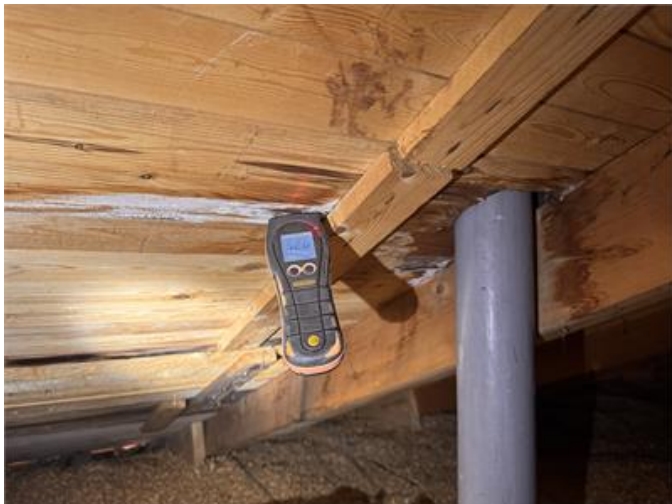
| Besiktningsresultat | | | | | |
|---|---|---|---|---|---|
| | | | X | | Läckage i yttertak förekommer vid genomföring, orsak och omfattning bör fastställas. |

Bild visar läckage vid genomföring.

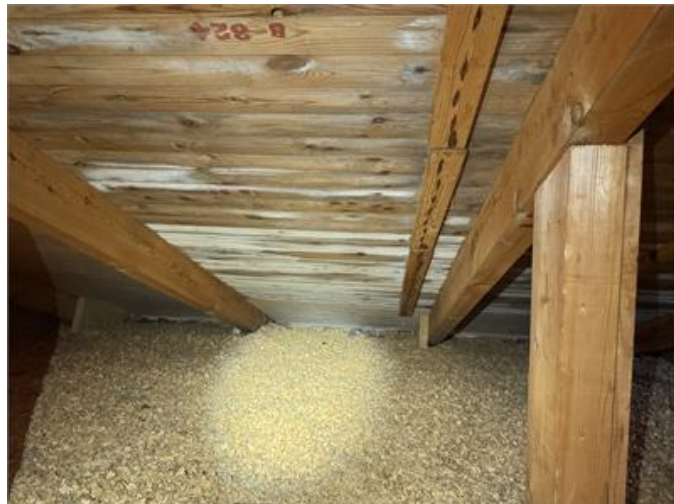
| Besiktningsresultat | | | | | |
|---|---|---|---|---|---|
| Vind | | X | | | -Mikrobiell påväxt förekommer, vilket bör kontrolleras regelbundet så att skadorna inte förvärras. Se även info på protokollets näst sista sida, pos. 3. Inga förhöjda fuktvärden uppmättes.<br>-Rinnmärken finns på skorsten och takpappen hänger ner, hålls under uppsikt för ev förändringar. |

Bild visar mikrobiell påväxt mot underlagstak.
