# Besiktningsprotokoll

Anticimex Försäkringsbesiktning i samarbete med Fastighetsbyrån

| Fastighetsadress:<br>Smörsoppsvägen 9 | |

| Besiktningsdatum:<br>2026-02-18 | Protokollnummer:<br>69551321 |

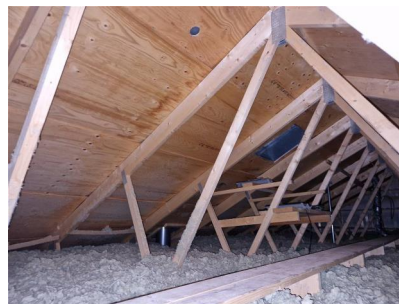
Vid kontroll av vinden uppmättes fuktvärden under kritisk fuktnivå för mikrobiell tillväxt och en normal lukt upplevdes. Fuktkvoten i underlagstak/takbjälkar uppmättes vid besiktningstillfället till ca 7,8 %. Detta värde varierar dock under året beroende på årstid och utomhusklimat.
