# Besiktningsprotokoll

Anticimex Försäkringsbesiktning i samarbete med Fastighetsbyrån

| Fastighetsadress:<br>Aspvägen 4 | |

| Besiktningsdatum:<br>2026-03-03 | Protokollnummer:<br>69584951 |

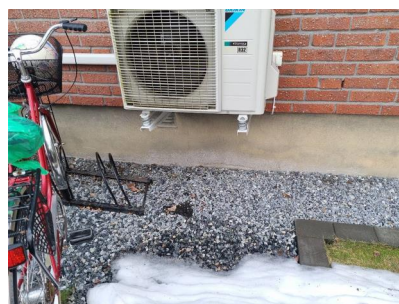
Kondensvatten från luftvärmepumpens utedel leds inte bort från husgrunden.

Detta medför ökad risk för att vatten tränger in i anslutande konstruktioner, vilket i sin tur kan leda till fuktrelaterade skador. Observera att besiktning av byggnadens värmesystem eller värmepumpen inte har ingått i uppdraget.

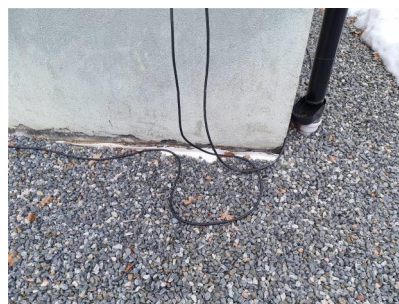
Utvändigt fuktskydd ligger oskyddat ovan mark.

Risk finns att det utvändiga fuktskyddet skadas och funktionen försämras.

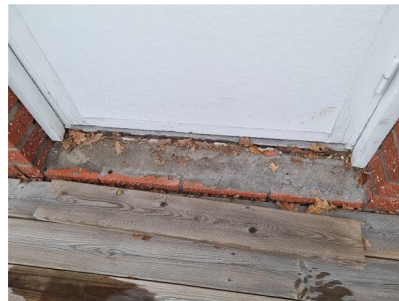
Tröskelbleck saknas under dörr.

Avsaknad av tröskelbleck medför att det finns risk för att vatten kan rinna in och orsaka fuktskador på tröskel och/eller i kringliggande vägg och bjälklag.

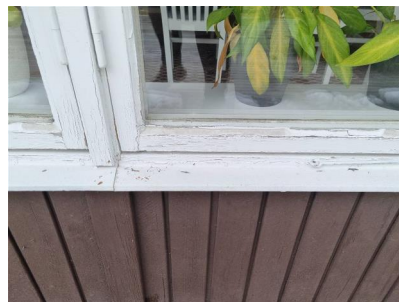
Kitt/-färgsläpp finns från fönster.

Detta medför ökad risk för fuktskador.

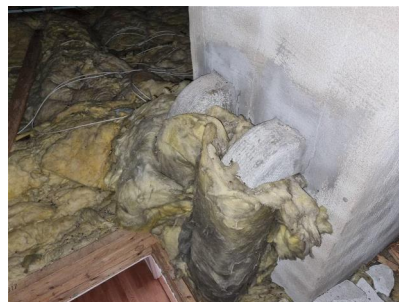
Ventilationssystem av eternit noterades på vinden.

Vid kontroll av övriga vinden uppmättes fuktvärden under kritisk fuktnivå för mikrobiell tillväxt och en normal lukt upplevdes. Fuktkvoten i underlagstak/takbjälkar uppmättes till 10,5 %.

Det finns risk för mikrobiell tillväxt om den relativa fuktigheten (RF) i den omgivande luften är över 75 %. I furuvirke motsvarar det en fuktkvot (FK) på 17 %.

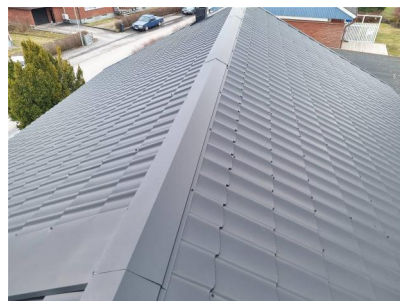
Inget att notera.

Taket besiktades från takstegen.

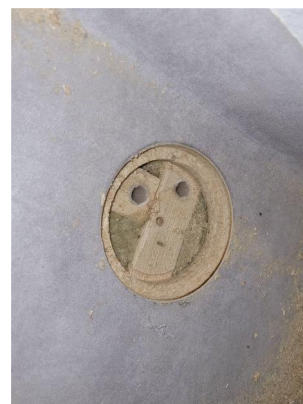
Vid kontroll av konstruktion uppmättes fuktvärden under kritisk nivå för mikrobiell tillväxt och normal lukt upplevdes.

Grundläggningen består av en betongplatta på mark utan underliggande isolering och med ett uppreglat isolerat golv dikt an betongen. Fuktkvoten uppmättes till 15 % i deras uppreglade golv.

Det finns risk för mikrobiell tillväxt om den relativa fuktigheten (RF) i den omgivande luften är över 75 %. I furuvirke motsvarar det en fuktkvot (FK) på 17 %.

Befintlig golvkonstruktion och eventuella väggsyllar riskerar att drabbas av fuktskador på grund av naturlig fuktpåverkan. Detta i sin tur kan leda till mikrobiella skador (angrepp av mikroorganismer) som kan resultera i att mikrobiell lukt sprids till boendemiljön. Om väggsyllarna är tryckimpregnerade kan även en kemisk lukt förekomma.

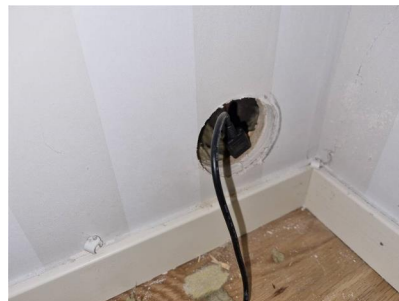
Vid kontroll av konstruktion uppmättes fuktvärden under kritisk nivå för mikrobiell tillväxt och normal lukt upplevdes.

Källargrundmurar med påreglade isolerade ytterväggar.  
Fuktkvoten uppmättes till 12 % och en normal lukt kunde kännas i golv/vägg vinkel.

Det finns risk för mikrobiell tillväxt om den relativa fuktigheten (RF) i den omgivande luften är över 75 %. I furuvirke motsvarar det en fuktkvot (FK) på 17 %.

Befintlig påreglad vägg och eventuella väggsyllar riskerar att drabbas av fuktskador på grund av naturlig fuktpåverkan. Detta i sin tur kan leda till mikrobiella skador (angrepp av mikroorganismer) som kan resultera i att mikrobiell lukt sprids till boendemiljön. Om reglar/syllar är tryckimpregnerade kan även en kemisk lukt förekomma.

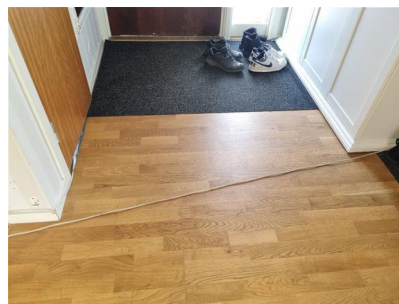
Parketten är ojämn.

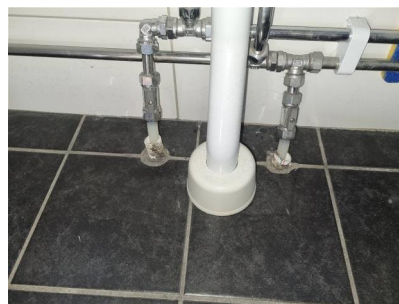
Rör genomföring finns i golv.

Rör genomföringar i golvet medför en ökad risk för att vatten tränger ner i omkringliggande konstruktioner och orsakar fukskador.

Normala fuktvärden indikerades mot klinker/kakel.

En viss fukt tränger alltid in bakom kakel/klinker via fogarna, detta är helt normalt och innebär inte att tätskiktet/ våtrumsisoleringen under kaklet/klinkern är bristfälligt eller ur funktion.

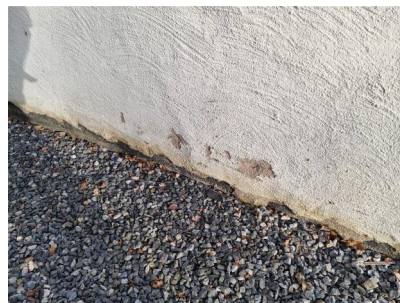
Sprickor finns i fasaden.

Dessa bedöms inte ha lett till bakomliggande skador.

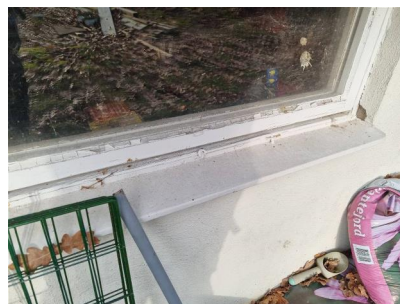
Kitt/-färgsläpp finns från fönster.

Detta medför ökad risk för fuktskador.

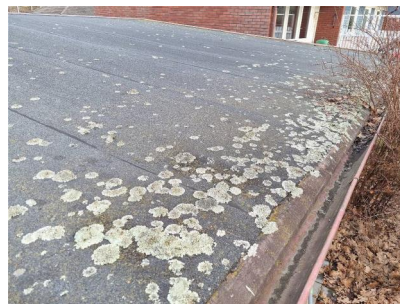
Mosspåväxt finns på takpannor.

För att öka livslängden på taket rekommenderas att mossan tas bort från takpannorna.
