# Besiktningsprotokoll

Anticimex Försäkringsbesiktning i samarbete med Fastighetsbyrån

| Fastighetsadress:<br>Kölängsvägen 18 | |

| Besiktningsdatum:<br>2026-03-04 | Protokollnummer:<br>69572906 |

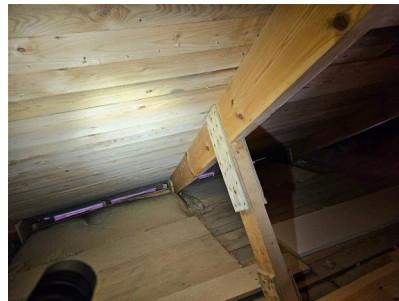
Vid kontroll av vinden har fuktvärden under kritisk fuktnivå för mikrobiell tillväxt uppmätts, dock finns mikrobiell påväxt på underlagstak.

Fuktkvoten i underlagstak/takbjälkar uppmättes till 12%.

Den upptäckta mikrobiella påväxten på underlagstaket är ett tecken på att vinden har tillförts eller tillförs fukt inifrån bostaden. Observera att besiktning av bostadens ventilationssystem inte har ingått i uppdraget.

Gränsvärden för mikrobiell tillväxt.

Det finns risk för mikrobiell tillväxt om den relativa fuktigheten (RF) i den omgivande luften är över 75 %. I furuvirke motsvarar det en fuktkvot (FK) på 17 %.

För att komma tillrätta med detta kan fukttillförseln inifrån bostaden behöva minskas. Det kan göras genom att ventilationen i bostaden förbättras samt att eventuella otätheter i vindsbjälklaget (tak-/väggvinklar, taklucka med mera) tätas. Läs Anticimex faktablad om ouppvärmda vindsutrymmen för tips och råd.
