# Besiktningsprotokoll

Anticimex Försäkringsbesiktning i samarbete med Fastighetsbyrån

| Fastighetsbeteckning:<br>Fredriksskans 17:40 | |

| Besiktningsdatum:<br>2026-03-02 | Protokollnummer:<br>69572182 |

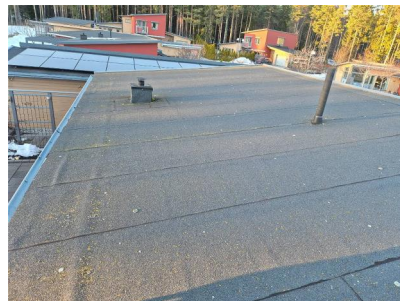
Inget att notera.

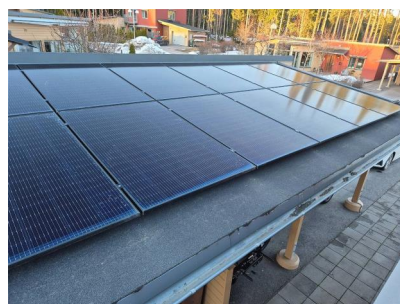
Inget att notera.

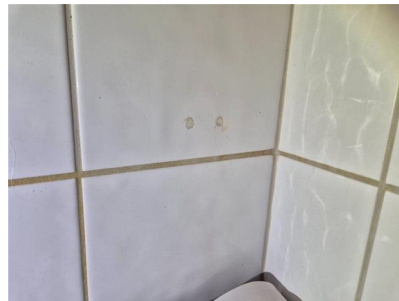
Det finns några tätade gamla skruvhål i väggen i duschplatsen. Var gärna observant på detta då tätmassan inte är åldersbeständig.

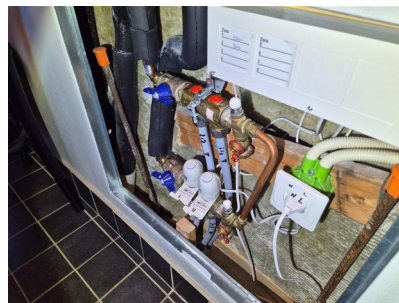
Vid fördelningsgruppen för vattenledningar saknas vattentät botten, läckageindikator finns.

Ett förslag (förutom att förbättra fuktskyddet) är att installera ett vattenlarm vid fördelningsgruppen.

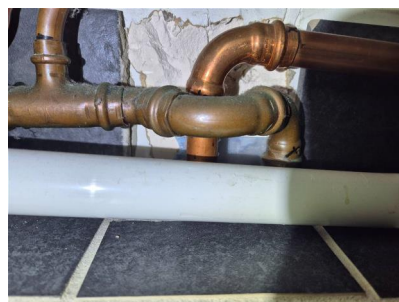
Rör genomföringar finns i golvet under tvätthön. Utifrån var rören är placerade är min bedömning att skaderisken i händelse av utströmmande vatten är liten.
