# Besiktningsprotokoll

Anticimex Försäkringsbesiktning i samarbete med Fastighetsbyrån

| Fastighetsadress:<br>Stinsgatan 9 | |

| Besiktningsdatum:<br>2026-03-03 | Protokollnummer:<br>69568091 |

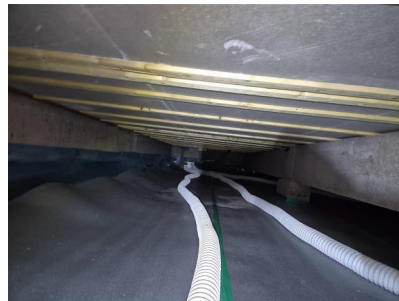
### Utvändigt / Krypgrund

Krypgrund med installerad avfuktare.

Marken i krypgrunden består av makadam ovan marken ligger plast/foam. Grundmuren består av betongelement. Blindbotten består av fibercementskiva med blindbottenläkt av trä.

Vid fuktkvotsmätning i blindbottenläkt uppmättes en fuktkvot på 12-13%.

I husets krypgrund finns en krypgrundsavfuktare installerad. Syftet med denna installation är att genom avfuktning hålla fuktigheten i krypgrunden på en så låg nivå att ingen tillväxt av mikroorganismer är möjlig. För att detta ska fungera är det viktigt att installationen servas regelbundet så att fuktigheten inte stiger.

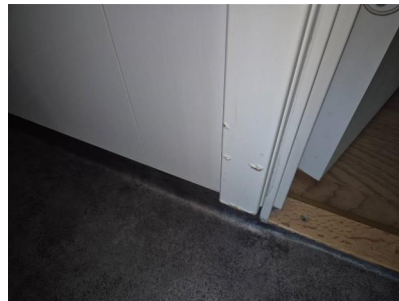
### Entréplan / Dusch/Toalett

Formförändrig och färgsläpp noteras i nederkant av dörrfoder.

Golvet lutar bitvis inte mot golvbrunnen.

Vid fuktindikering i utrymmet noterades inga förhöjda fuktindikationer.
