Vägga 2:271

Väggabacken 32

Uppdragsnummer	P5318
Besiktningsdatum	2026-03-04
Besiktningföretag	OBM Besiktning Bohuslän AB
Besiktningförrättare	Lars Olsson
Närvarande	Säljare
Giltig till och med	2027-03-04

Byggnadsbeskrivning 1½-plansradhus (gavel) grundlagd på platta på mark.	Byggnadsår 1978
Till eller ombyggnad Breddat kök 2008.	Övrigt Huset är möblerat. Sidobyggnader ingår ej.

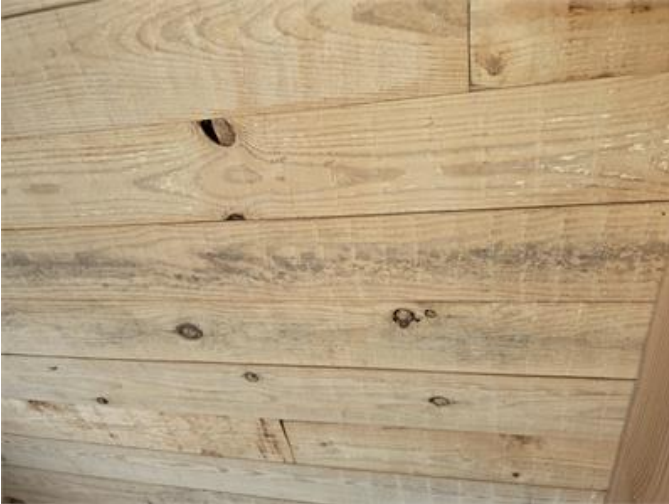
Om det finns brister i tätningen mellan ett varmt och ett kallt utrymme eller om relativt varm och fuktig luft släpps ut i det kalla utrymmet finns det en risk för förhöjd luftfuktighet vintertid med mikrobiell skador i underlagstaket som följd. Då förändringar av ventilationen på vinden har utförts är det svårt att avgöra om problematiken är äldre eller pågående. För att avgöra om påväxten är äldre eller pågående rekommenderas att den hålls under uppsikt, speciellt den kallare delen av året. Lämpligt är att slipa bort påväxten på en mindre yta för att lättare kunna bedöma eventuella förändringar.

Nockvind: Mindre mikrobiell påväxt noteras på underlagstak.

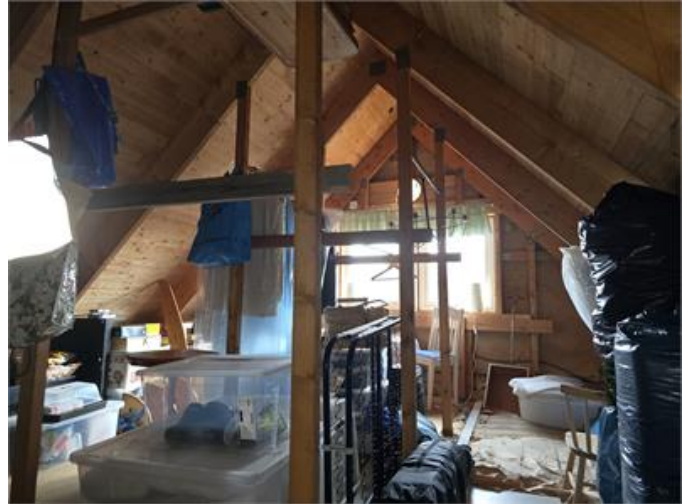
Nockvind: Översiktsbild.

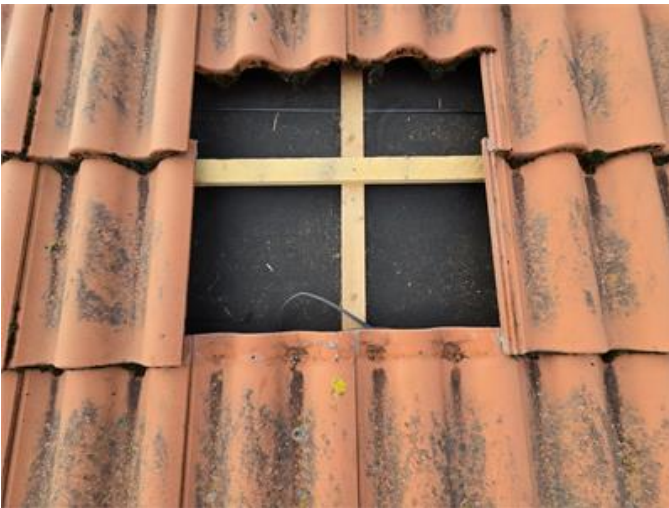
Tak: Stickprovkontroll under pannor.

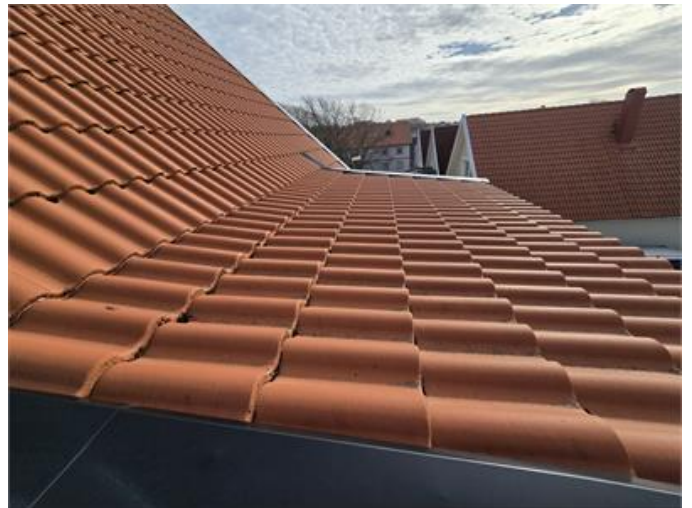
Tak: Takbeklädning på kupor ej anpassad för taklutningen.

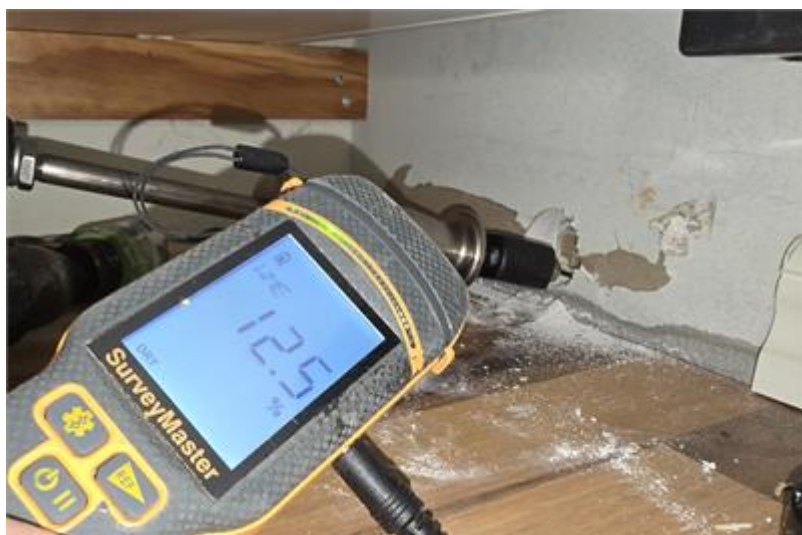
Rötskyddsbehandlad syll noterades besiktningen.

Kontroll av konstruktionen gjordes via stickprovsmässig håltagning bakom golvlister i Kök (ytterväggsyll).

Svag avvikande lukt upplevdes i konstruktionen och fuktvärden under gränsvärdet för mikrobiell tillväxt uppmättes. Fuktkvoten uppmättes till ca 12-13% i ytterväggsyll.

Risk för mikrobiell tillväxt föreligger vid en fuktkvot på 17% och rötskador >28%.

Betongplatta från byggperioden är generellt ansett som riskkonstruktion för fuktskador då den inte har underliggande isolering enligt dagens standard. Betongplattan riskerar då att utsättas för fuktpåverkan från angränsande mark. Konstruktioner med organiska material och täta ytskikt mot betongplattan bör undvikas, då fuktpåverkan och mikrobiell tillväxt (mögel/bakterier) kan uppstå, vilket kan leda till att avvikande mikrobiella lukter upplevs.

Rötskyddsbehandlat virke riskerar att avge en avvikande kemisk lukt.

För att utreda omfattningen av de noterade bristerna rekommenderas att en fördjupad undersökning utförs, vilket ofta resulterar i ett åtgärdsförslag.
