**Fastighetsuppgifter**

Utby 73:3

Slättängsgatan 20

| Besiktningsdatum | 2026-03-04 |

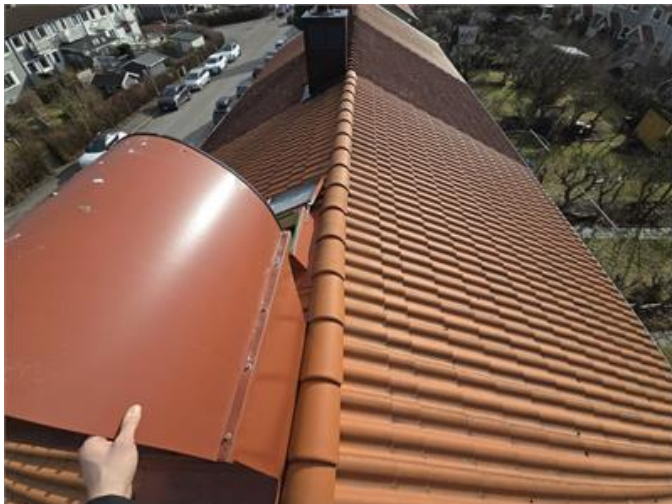
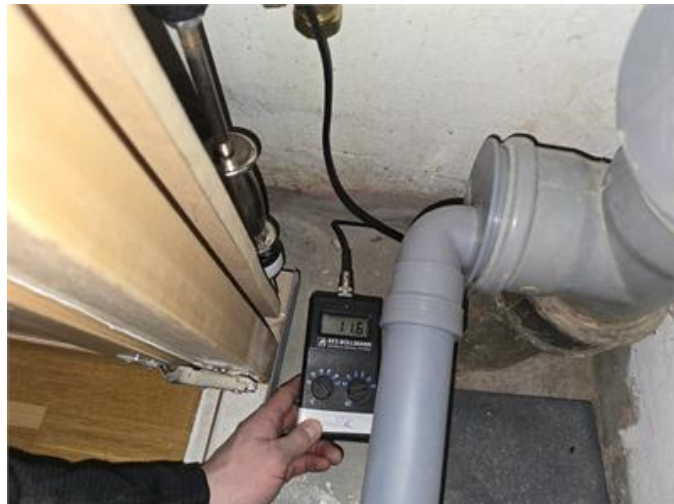
| Besiktningsresultat | | | | | |
|---|---|---|---|---|---|
| Yttertak/hängrännor | X | | | | Inget att notera.<br>Taket är endast besiktat från takluckans närhet pga. höjden. |

Överblick yttertak.

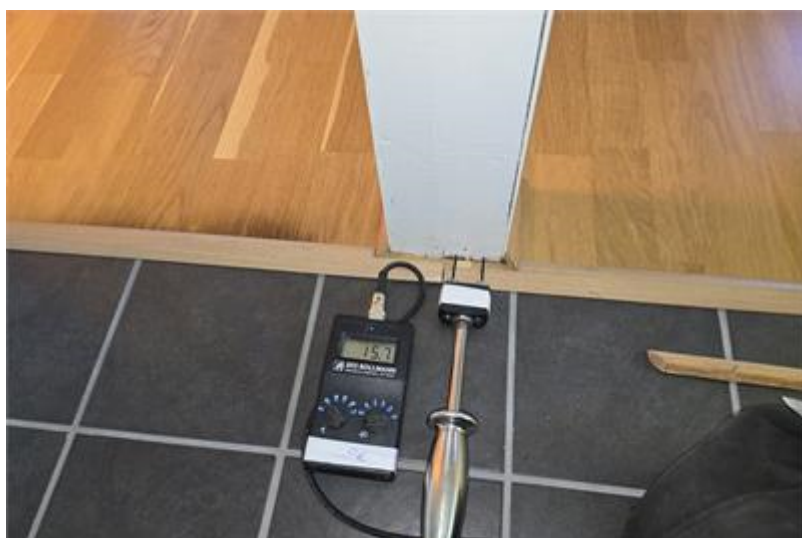
Fuktkvoten uppmättes till 11-16% i träkonstruktioner i källaren. Någon avvikande lukt upplevdes inte vid besöket.

Det noteras missfärgningar/mörka delar lokalt i parkettgolvet. Om dessa ökar/växer måste en fackman kontaktas för en vidare undersökning. Fuktindikering utfördes utan anmärkning.
