**Fastighetsuppgifter**

Hälleback 1:28

Hälleback 642

Uppdragsnummer	P5322
Besiktningsdatum	2026-03-05
Besiktningföretag	OBM Besiktning Bohuslän AB
Besiktningförrättare	Mattias Gunnarsson
Närvarande	Säljare en kortare stund.
Giltig till och med	2027-03-05

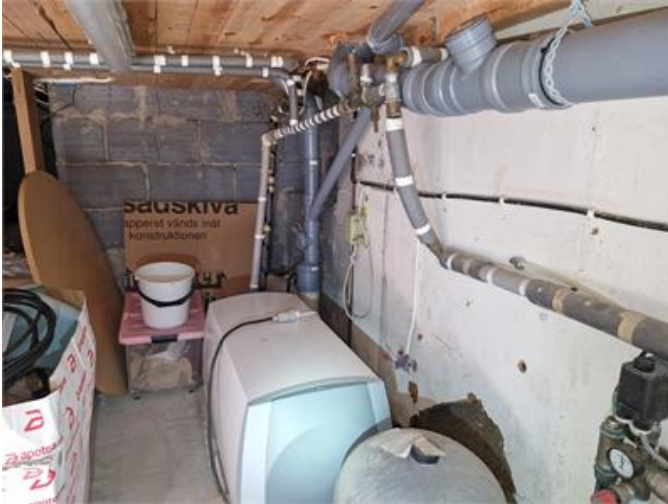
Grovkällare/Krypgrund ursprunglig del, äldre utreglad vägg bör avlägsnas.

I grovkällaren finns äldre utreglad vägg som bör avlägsnas.

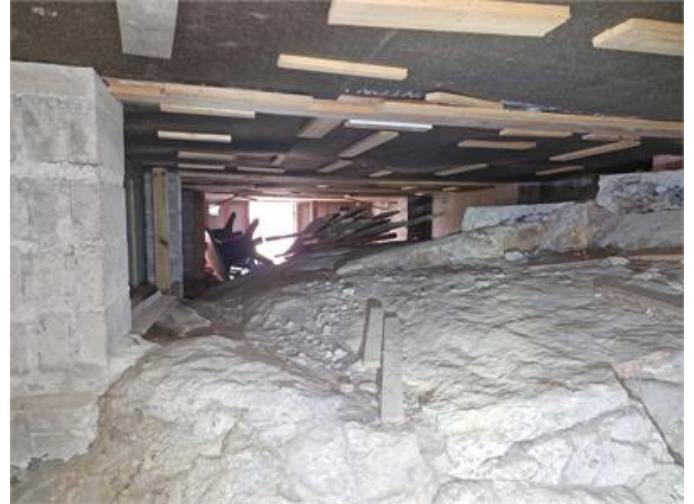
Plintgrund utbyggnad östra delen.

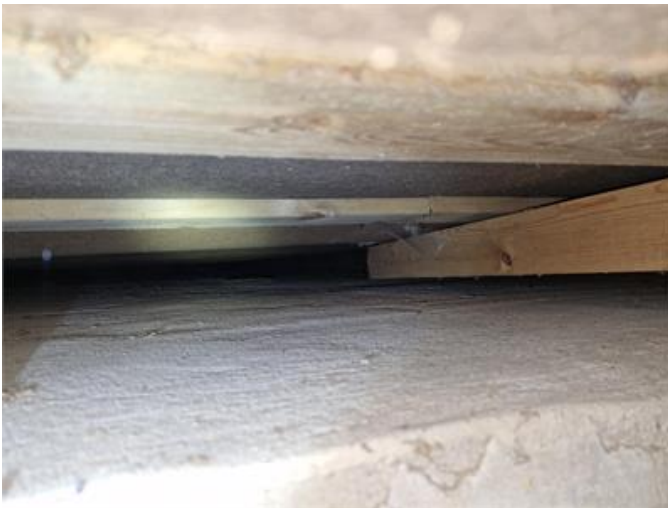
Plintgrund utbyggnad norra delen.

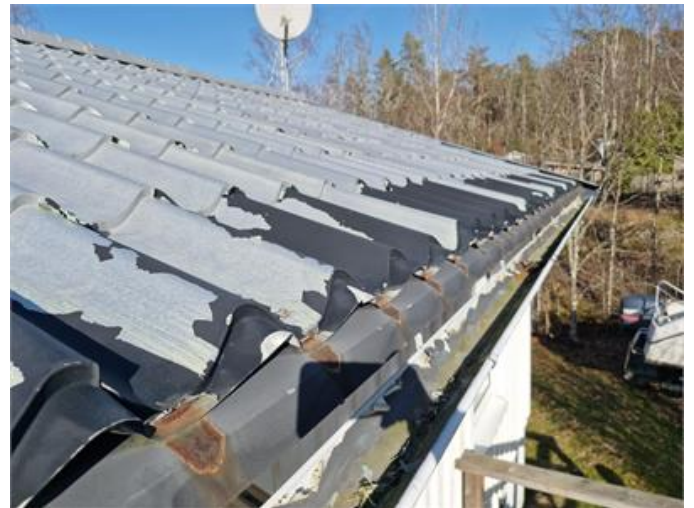
Tak, färgsläpp och rostangrepp.

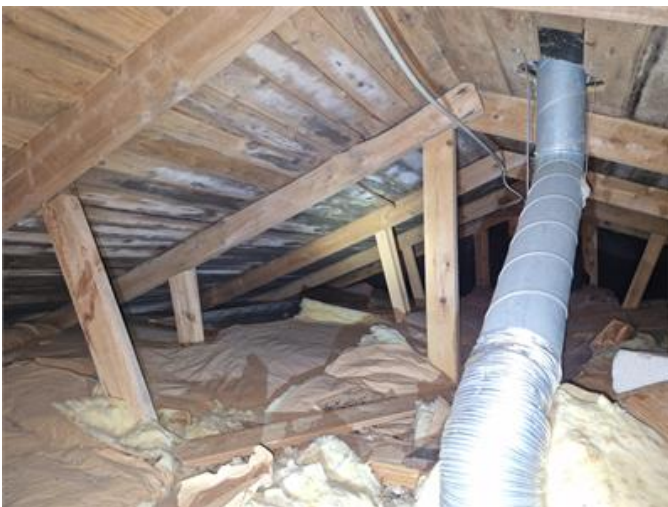
Om det finns brister i tätningen mellan ett varmt (bostad) och ett kallt (vind) utrymme finns det en risk att relativt varm och fuktig luft kommer ut från det varma utrymmet och möter en kall yta och kondenserar. Mikrobiell missfärgning och kondens på yttertaksstrukturen är en indikering på att inneluften kommer ut till vinden så att ett gynnsamt klimat för en mikrobiell tillväxt har uppstått. För att komma tillrätta med detta måste fukttilförseln inifrån bostaden minskas. Detta kan göras genom att ventilationen i bostaden förbättras samt att eventuella otätheter i vindsbjälklaget (tak/väggvinklar, vindslucka mm.) tätas.

Problematiken är vanlig i denna typ av hus som ursprungligen varit fritidshus och håller en enklare standard, men som på senare år används som permanentboende

Nockvind mot väster, mikrobiell påväxt i underlagstaket, oisolerad imkanal som även har otät genomföringen i bjälklaget.

Det rekommenderas att en fördjupad undersökning (fuktutredning) utförs för att fastställa orsak och omfattning.

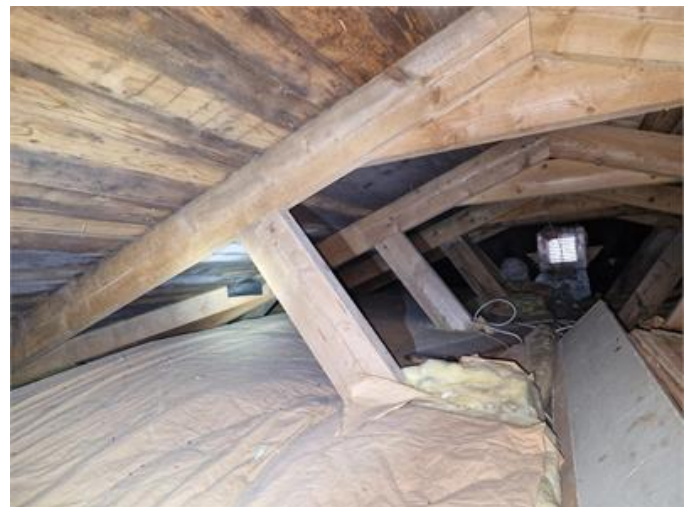
Nockvind mot öster, mikrobiell påväxt i underlagstaket.

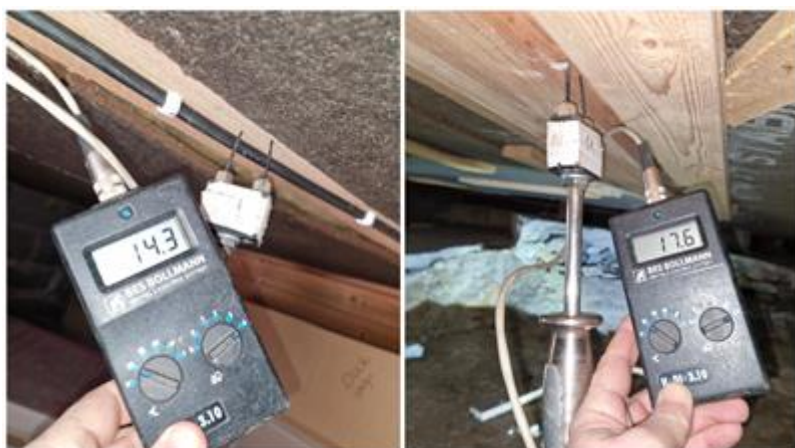
Kontroll av konstruktionen utfördes genom stickprovsmässig fuktmätning i syll och golvreglar. Fuktvärden under och i nivå med gränsvärde för mikrobiell tillväxt uppmättes.

Fuktkvoten i uppmättes till 14-18%, lägst i ursprunglig del.  
Risk för mikrobiell tillväxt föreligger vid en fuktkvot på 17% och rötskador >28%.
