Källdal 1:65

Källdalsstråket 3B

| Uppdragsnummer | P5307 |
| Besiktningsdatum | 2026-03-04 |

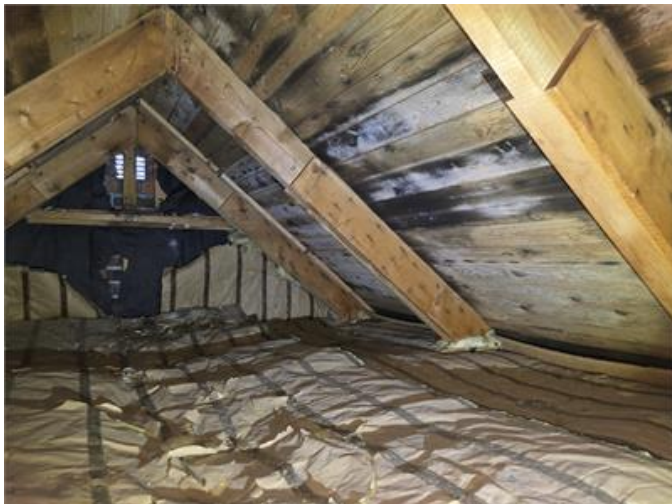
| Besiktningresultat | | | | | |
|---|---|---|---|---|---|
| Nockvind | | | X | | Mikrobiell påväxt på underlagstak, mineralullsisolering ovan kutterspån.<br>Fuktkvotsmätning utförd med lokalt förhöjda värden.<br>Se kommentar/riskanalys. |

Den mikrobiella påväxten på underlagstaket indikerar att vinden periodvis tillförs eller har tillförts fukt inifrån bostaden, som den kallare delen av året riskerar att kondensera mot underlagstaket (sk konvektionsskada). För att komma tillrätta med detta måste fukttillförseln inifrån bostaden minskas. Detta kan göras genom att ventilationen i bostaden förbättras samt att eventuella otätheter i vindsbjälklaget (tak/väggvinklar, geomföringar, vindslucka mm.) tätas. Vid tilläggsisolering av vindsbjälklag bör man vara medveten om att temperaturen pånockvinden sänks varpå man ökar risken för kondensrelaterade skador i underlagstaket. Vidare rekommenderas generellt ej att använda olika typer av isolermaterial då de har olika egenskaper med avseende på fuktgenomsläpplighet. Nockvinden (underlagstaket) bör kontrolleras regelbundet, speciellt den kallare delen av året.

Nockvind: Mikrobiell påväxt/missfärgningar på underlagstak.

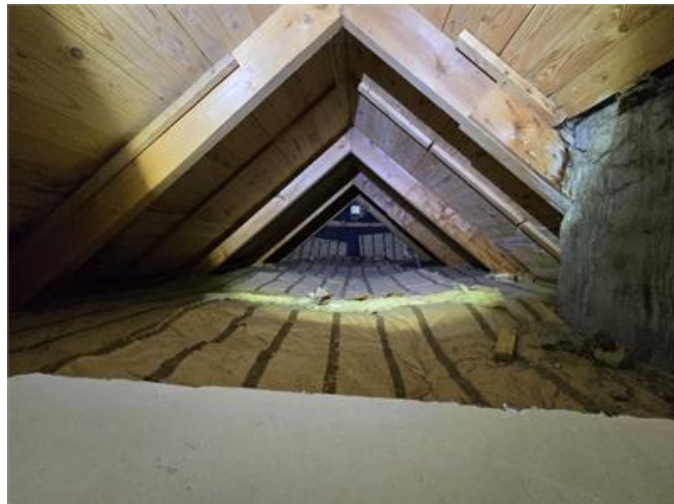
Nockvind: Översiktsbild.

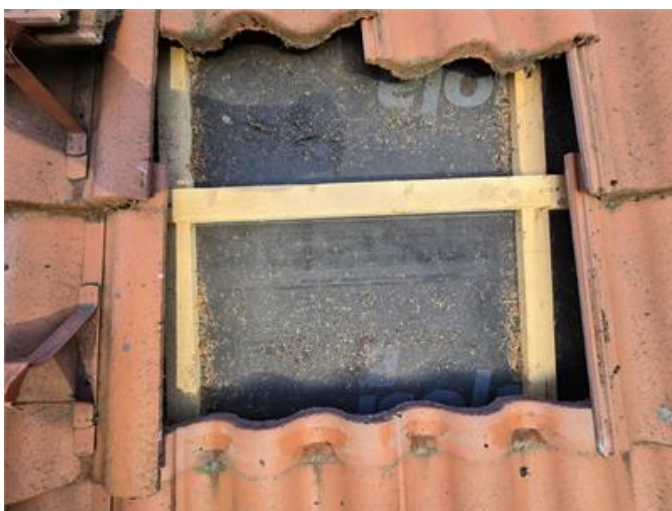
Tak: Stickprovskontroll under pannor.

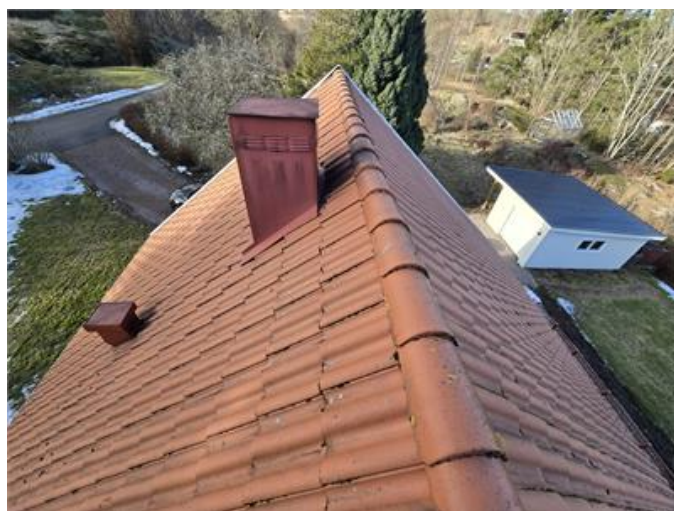
| Besiktningsresultat | | | | | |
|---|---|---|---|---|---|
| Tak | | x | | | Mossa börjar få fäste, bör avlägsnas.<br>Huv samt beslag på murstock ej bytta vid takomläggning.<br>Enstaka lös kapad panna under huv mot väst. |

Tak: Översiktsbild, äldre huv noteras.

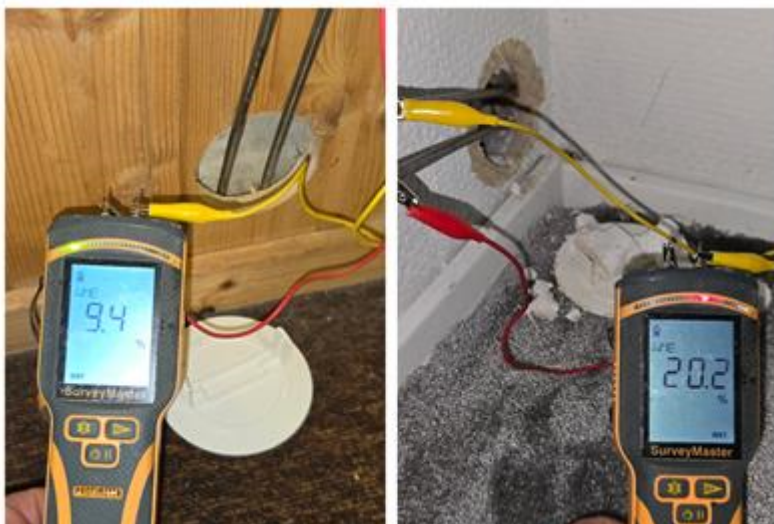
Kontroll av konstruktionen gjordes via befintlig håltagning i Trapphall samt Gillestuga.

Avvikande mikrobiell lukt upplevdes i provhål i Gillestuga och fuktvärden över gränsvärdet för mikrobiell tillväxt uppmättes.

I Trapphall upplevdes ingen avvikande lukt och fuktvärden under gränsvärde uppmättes.

Fuktkvoten uppmättes till 9-10% i Trapphall, samt 20-21% i Gillestuga.  
Risk för mikrobiell tillväxt föreligger vid en fuktkvot på 17% och rötskador >28%.

En äldre källare utsätts för mer eller mindre permanent fuktpåverkan från angränsande mark. Täta ytskikt samt konstruktioner av organiska material bör undvikas, då fuktpåverkan och mikrobiell tillväxt (mögel/bakterier) kan uppstå, vilket kan leda till att avvikande mikrobiella lukter upplevs. För att utreda orsaken av bristerna rekommenderas en fördjupad undersökning, vilket oftast resulterar i ett åtgärdsförslag. Vanligen rekommenderas att ersätta riskkonstruktionerna med fuktsäker lösning tex klinkers eller undertrycksventilerad golvkonstruktion.
