Besiktningssprotokoll

Anticimex Försäkringsbesiktning i samarbete med Fastighetsbyrån

Fastighetsbeteckning: Bildhuggaren 21	
Fastighetsadress: Vasavägen 8	
Postnummer: 182 78	Ort: Stocksund

Besiktningdatum: 2026-03-03	Protokollnummer: 69569961
Temperatur: 5 °C	Väderlek: Halvklart
Tekniker: Karl Åsberg	
E-post: karl.asberg@anticimex.se	
Kontor: Stockholm Norr	
Närvarande: Säljare: Frederic Aron

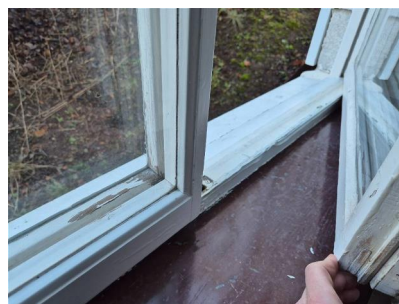
Fönster är i varierande grad i behov av målning/underhåll.

Fönsterbågar och fönsterkarmar där målningsbehov finns riskerar att få fukt- och rötskador på grund av sämre vattenavvisande förmåga.

För att öka livslängden på fönster rekommenderas målning och underhåll.

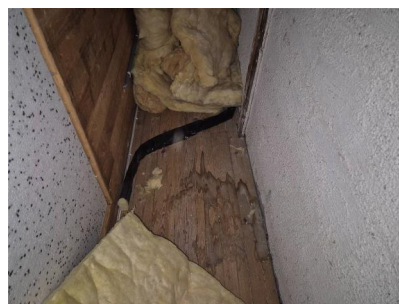
Vid kontroll av sidovinden uppmättes fuktvärden över kritisk fuktnivå för mikrobiell tillväxt och en normal lukt upplevdes.

Fuktkvoten i underlagstak/takbjälkar uppmättes till 17-18 %, och i fuktfläck på landgång uppmättes fuktkvot på över 50%.

Det finns risk för mikrobiell tillväxt om den relativa fuktigheten (RF) i den omgivande luften är över 75 %. I furuvirke motsvarar det en fuktkvot (FK) på 17 %.

Vi rekommenderar en fördjupad undersökning för att bedöma orsak och omfattning till de höga fuktkvoter som noterats i utrymmet.

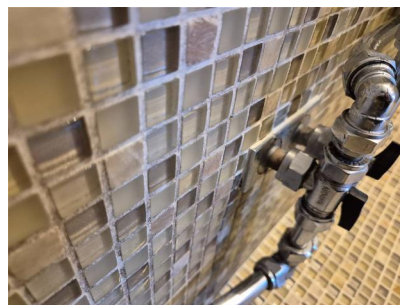
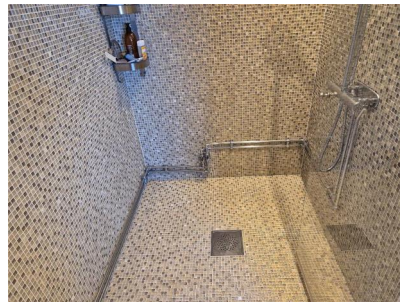
Anmärkningar finns i utrymmet

- rör genomföring finns i vägg i duschen.
- avloppsrör under kommod ligger under klinkers.

Anmärkningarna utgör en ökad risk för att vatten tränger in i omkringliggande konstruktioner och orsakar fuktskador.

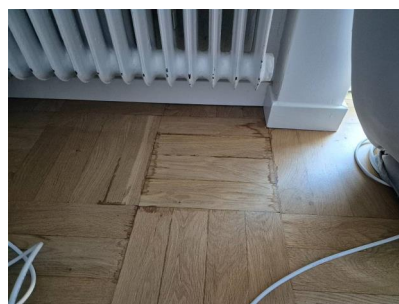
Golvet har fuktfläckar invid radiator.

Fuktfläckar kan bero på olika saker, och kan vara ett tecken på en tidigare eller en pågående fuktskada.

Fuktindikering vid fläcken gav inga förhöjda fuktvärden.
