**Fastighetsuppgifter**

Stäket 76:1

Björnstiernas väg 2

| Uppdragsnummer | AB6657 |

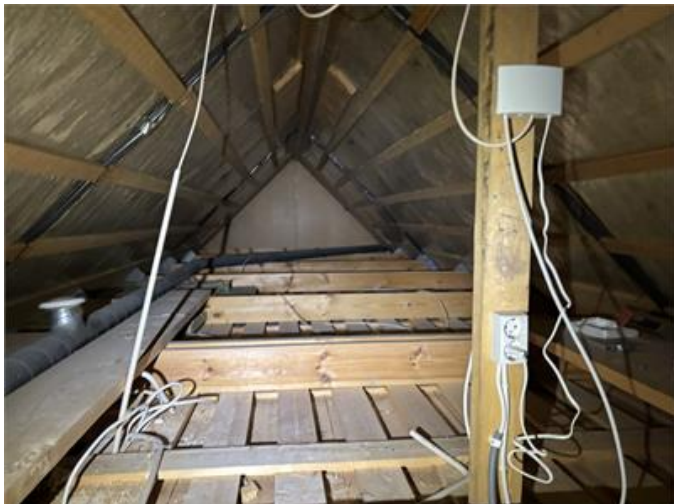
| Besiktningsresultat | | | | | |
|---|---|---|---|---|---|
| Nockvind | | x | | | Mindre hål/ottäheter noterades i diffusionsspärr vilka bör lagas för att undvika kondensskador. |
| | | | | x | Yttertakets är parallellisolerat vilket är en ej besiktningsbar konstruktion. |

Översiktsbild av vinden.

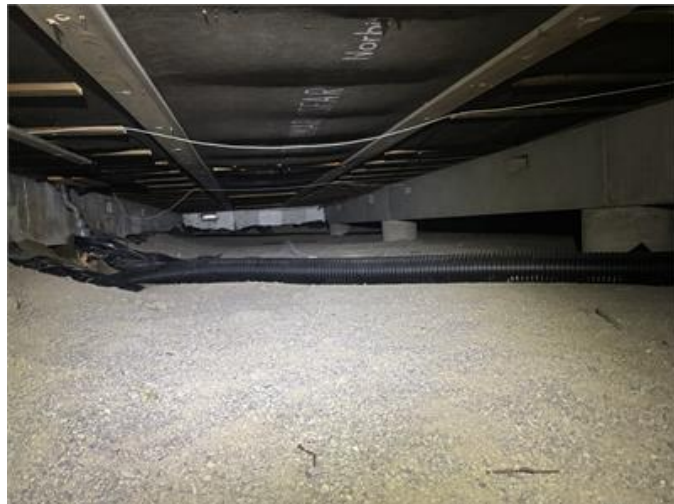
Mikrobiell påväxt noterades lokalt på trossbotten utmed grundmur vilket bör hållas under uppsikt för ev. förändringar.

Översiktsbild av krypgrunden.

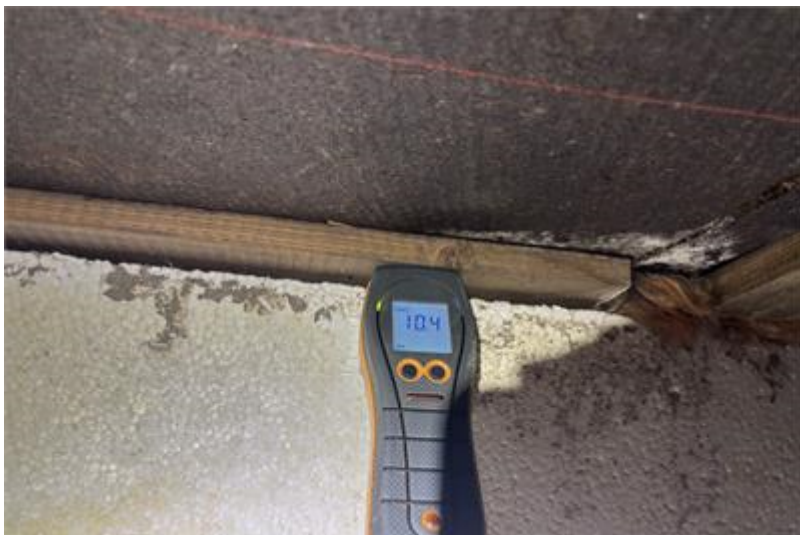
Fuktmätning utfördes stickprovsmässigt i undersida bjälklag.  
Fuktkvoten uppmättes till ca. 10-11% FK vilket understiger gränsvärdet.

Träskyddsbehandlad virke förekommer på bjälklagets undersida vilket i vissa fall kan medföra egenemissioner.  
Ingen avvikande lukt upplevdes i krypgrunden vid besiktningsstillfället.

Stickprovskontrollen visade inga tecken på åtgärdsbehov.
