Besiktningssprotokoll

Anticimex Försäkringsbesiktning i samarbete med Fastighetsbyrån

Fastighetsbeteckning: Kumla 3:27	
Fastighetsadress: Slingvägen 8	
Postnummer: 70376	Ort: Örebro

Försäkringsbesiktning

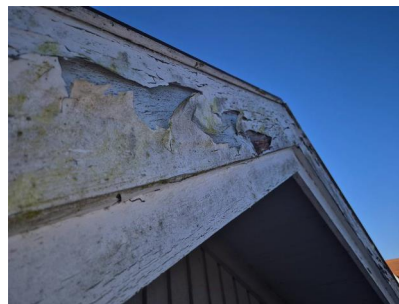
Enstaka vindskivsbrädor har mindre rötskador. Fasadpanelen är i behov av målning/underhåll.

Fasadbeklädnad och träkonstruktioner där målningsbehov finns riskerar att få fukt- och rötskador på grund av sämre vattenavvisande förmåga. För att öka livslängden på fasadbeklädnaden rekommenderas målning och underhåll. I samband med ommålning rekommenderas att de rötskadade panelbrädorna byts ut.

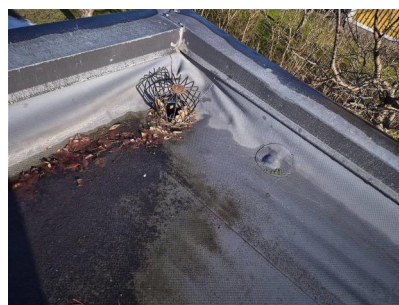
Inbyggda hängrännor och stuprör på garage.

Eftersom vatten från taket avleds med inbyggda hängrännor/invändiga stuprör finns en ökad risk för fuktskador i omkringliggande konstruktioner. Vanliga orsaker till fuktskador är läckage i skarvar på hängrännor och stuprör eller igensatta takbrunnar.

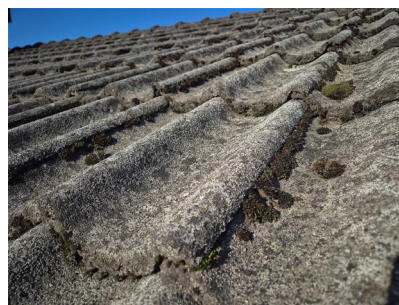
Mosspåväxt finns på takpannor.

Mossa som växer på taket kan leda till att taktäckningen har ett minskat motstånd mot vatteninträning. Detta i sin tur kan leda till fuktskador på träläkt och takkonstruktionen vilket kan resultera i mikrobiella skador (angrepp av mikroorganismer).

För att öka livslängden på taket rekommenderas att mossan tas bort från takpannorna.

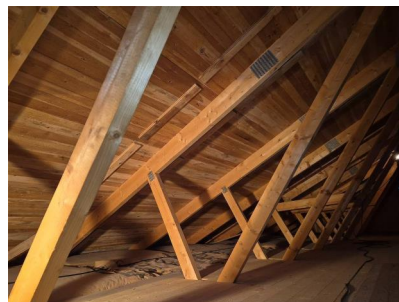
Vid kontroll av vinden har fuktvärden under kritisk fuktnivå för mikrobiell tillväxt uppmätts, dock finns mikrobiell påväxt på underlagstak.

Fuktkvoten i underlagstak/takbjälkar uppmättes till 14 %.

Den upptäckta mikrobiella påväxten på underlagstaket är ett tecken på att vinden har tillförts eller tillförs fukt inifrån bostaden. Observera att besiktning av bostadens ventilationssystem inte har ingått i uppdraget.

För att komma tillrätta med detta kan fuktillförseln inifrån bostaden behöva minskas. Det kan göras genom att ventilationen i bostaden förbättras samt att eventuella otätheter i vindsbjälklaget (tak-/väggvinklar, taklucka med mera) tätas. Läs Anticimex faktablad om uppvärmda vindsutrymmen för tips och råd.

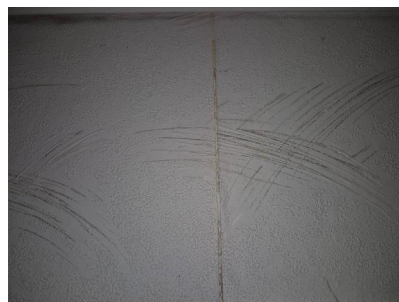
Sprickor finns i vägg.

Dessa bedöms inte ha lett till bakomliggande skador.

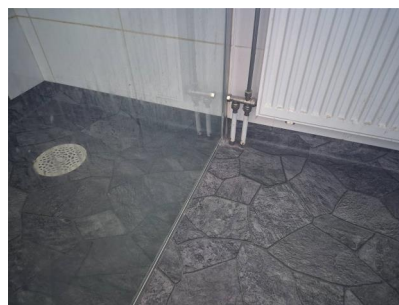
Rör genomföring finns i golvet.

Rör genomföringar i golvet medför en ökad risk för att vatten tränger ner i omkringliggande konstruktioner och orsakar fuktskador.

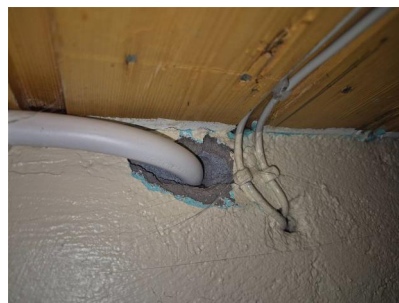
✎ Blå lättbetong finns i byggnaden.

Denna typ av lättbetong är i vissa fall radonhaltig.

Radonmätning från 2015 med låga värden finns hos fastighetsägare.

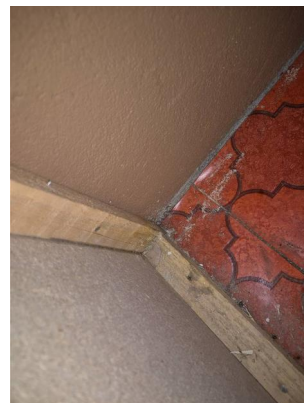
Vid kontroll av konstruktion uppmättes fuktvärden under kritisk nivå för mikrobiell tillväxt och normal lukt upplevdes.

Källargrundmurar med påreglade isolerade ytterväggar.
Fuktkvoten uppmättes till 15 %, den relativa fuktigheten uppmättes till 59 % och en normal lukt kunde kännas i golv/vägg vinkel.

Befintlig påreglad vägg och eventuella väggsyllar riskerar att drabbas av fuktskador på grund av naturlig fuktpåverkan. Detta i sin tur kan leda till mikrobiella skador (angrepp av mikroorganismer) som kan resultera i att mikrobiell lukt sprids till boendemiljön. Om reglar/syllar är tryckimpregnerade kan även en kemisk lukt förekomma.

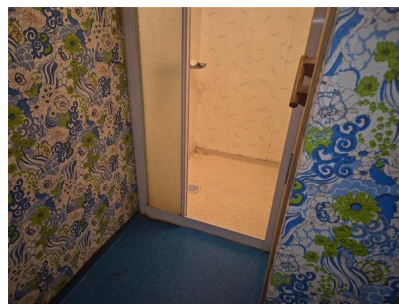
Våtutrymmet har äldre yt-/tätskikt.

Eftersom funktionen, som innebär att ytskiktet/tätskiktet ska vara vattentätt, kan vara nedsatt finns en ökad risk att vatten tränger igenom ytskiktet/tätskiktet med vattensador i omkringliggande konstruktioner som följd.
