Stenbäck 15:8

Stenbäcksvägen 3

Uppdragsnummer	x10131
Besiktningsdatum	2026-03-06
Besiktningföretag	OBM Fuktteknik Gävleborg AB
Besiktningförrättare	Daniel Lindquist
Närvarande	Fastighetsägarna
Giltig till och med	2027-03-06

Byggnadsbeskrivning
Enplanshus med källare

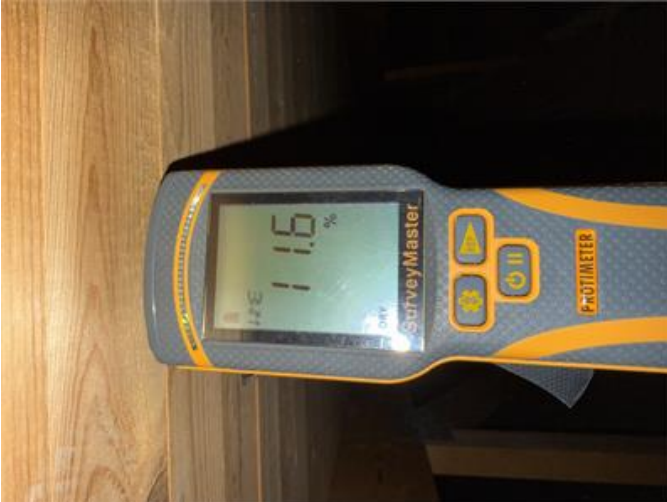
Fuktkvoten uppmättes på vind i trä i yttertakets insida till 11,6% fuktkvot. Dessa värden kommer sannolikt att ändras med årstiden. Det kritiska gränsvärdet för mikrobiell tillväxt brukar anges till ca 17% fuktkvot (FK). Notera att stickprovsmässig undersökning är utförd.

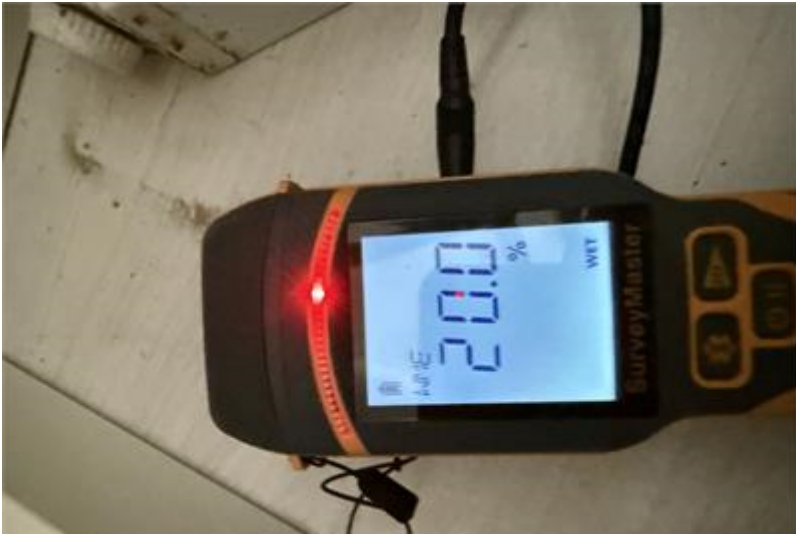
Bilaga 1 för kontroll av valda konstruktioner

Huset har ytterväggar av prefabricerade e.w. element, (färilagrund). Risk föreligger att regelverk och isolering erhåller fuktrelaterade skador. Konstruktionen betecknas som en relativt fuktkänslig konstruktion och det rekommenderas därför att en fortsatt teknisk undersökning utförs.

Vid kontroll av konstruktionen uppmättes fuktvärden över gränsvärdet (17%) för mikrobiell påväxt/tillväxt, se bilaga.

I provhål i den utreglade väggens träregel uppmättes fuktkvot till 20% FK. Dessa värden kommer sannolikt att ändras med årstiden. Det kritiska gränsvärdet för mikrobiell tillväxt brukar anges till ca 17% fuktkvot (FK). Notera att stickprovsmässig undersökning är utförd. Se även kommentar/riskanlys.

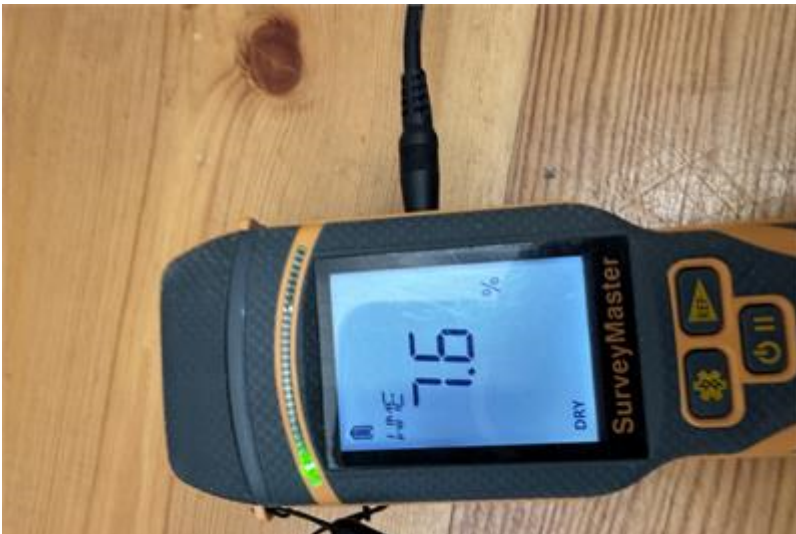
Bilaga 2 för kontroll av valda konstruktioner

Det förekommer uppreglade golv på betongplatta, vilket betecknas som en riskkonstruktion med avseende på fukt- och mikrobiella skador. Se även info på protokollets sida 12, Pos. 9.

Vid kontroll av konstruktionen uppmättes fuktvärden under gränsvärdet (17%) för mikrobiell påväxt/tillväxt, se bilaga.

I provhål i det uppreglade golvet träregel uppmättes fuktkvot till 7,6% FK. Dessa värden kommer sannolikt att ändras med årstiden. Det kritiska gränsvärdet för mikrobiell tillväxt brukar anges till ca 17% fuktkvot (FK). Notera att stickprovsmässig undersökning är utförd . Se även kommentar/riskanlys.

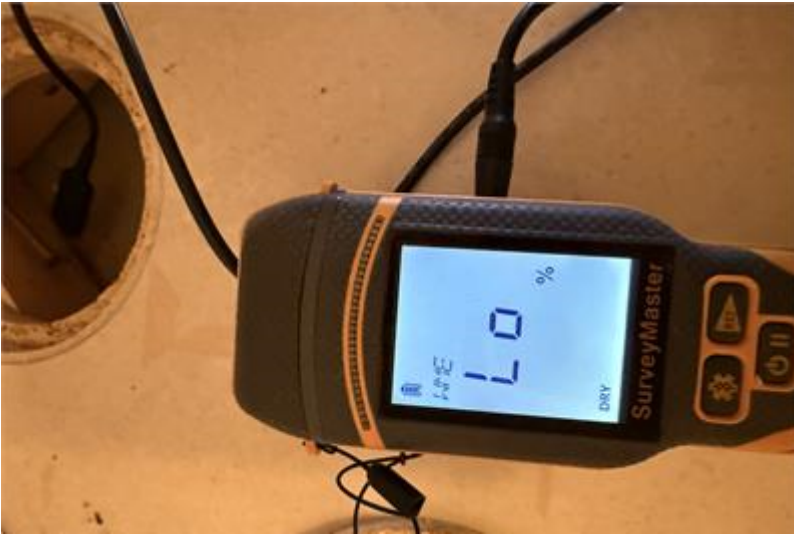
Bilaga 3 för kontroll av valda konstruktioner

I provhål i det uppreglade golvet träregel uppmättes fuktkvot till under gränsvärdet för mikrobiell påväxt. Dessa värden kommer sannolikt att ändras med årstiden. Det kritiska gränsvärdet för mikrobiell tillväxt brukar anges till ca 17% fuktkvot (FK). Notera att stickprovsmässig undersökning är utförd . Se även kommentar/riskanlys.
