Besiktningssprotokoll

Anticimex Försäkringsbesiktning i samarbete med Fastighetsbyrån

Fastighetsbeteckning: Ingaröstrand 5:78	
Fastighetsadress: Rågårdskärrsvägen 26	
Postnummer: 13464	Ort: Ingarö

Besiktningdatum: 2026-03-05	Protokollnummer: 69585519
Temperatur: 5 °C	Väderlek: Sol
Tekniker: Fredrik Hjertzell	
E-post: fredrik.hjertzell@Anticimex.se	
Kontor: Stockholm Syd	
Närvarande: Fastighetsägare Fredrik Hjertzell (Anticimex)

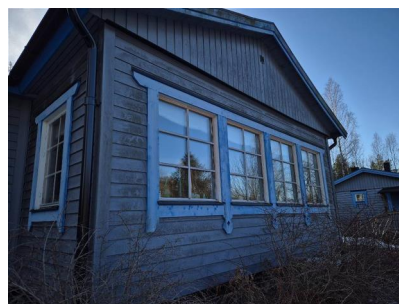
Utvändigt / Fasad

Fasad, foder vindskivor samt takfot är i behov av målning/underhåll.

Träkonstruktioner där målningsbehov finns riskerar att få fukt- och rötskador på grund av sämre vattenavvisande förmåga. För att öka livslängden på fasadbeklädnaden rekommenderas målning och underhåll.

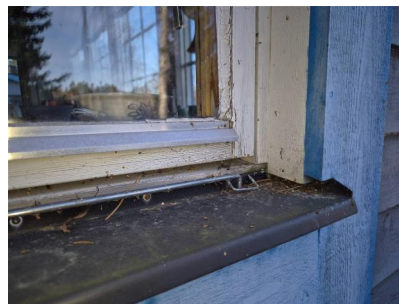
Utvändigt / Fönster

Fönster har färgsläpp och torrspäckor.

Fönsterbågar och fönsterkarmar där målningsbehov finns riskerar att få fukt- och rötskador på grund av sämre vattenavvisande förmåga.

För att öka livslängden på fönster rekommenderas målning och underhåll.

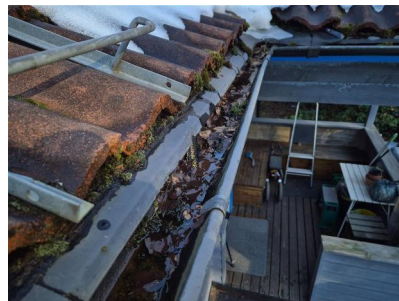
Utvändigt / Hängrännor / Stuprör

Hängrännor är skräpfyllda.

Eftersom hängrännor är fulla med skräp finns risk för fuktskador på fasad och sockel då vatten kan svämma över.

För att förhindra översvämning rekommenderas rensning av hängrännor.

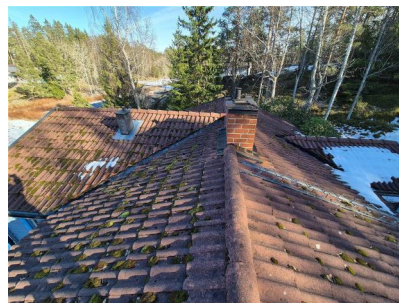
Utvändigt / Tak

Yttertaket är äldre.
- Mosspåväxt noteras.

Takpannor, plåtdetaljer och underlagspapp har enligt vår bedömning en begränsad livslängd. Eftersom husets taktäckning är äldre har det ett minskat motstånd mot vatteninträngning. Detta i sin tur kan leda till fuktskador på träläkt och vidare ner i underliggande konstruktioner.

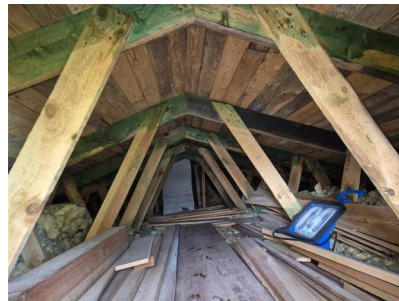
Utvändigt / Vind

Vid kontroll av vinden har fuktvärden under kritisk fuktnivå för mikrobiell tillväxt uppmätts, dock finns mindre mängd mikrobiell påväxt på underlagstak.

- Träskyddsbehandlade takstolar noteras.

Fuktkvoten i underlagstak/takbjälkar uppmättes till 14 %.

Den upptäckta mikrobiella påväxten på underlagstaket är ett tecken på att vinden har tillförts eller tillförs fukt inifrån bostaden. Observera att besiktning av bostadens ventilationssystem inte har ingått i uppdraget.

För att komma tillrätta med detta kan fuktillförseln inifrån bostaden behöva minskas. Det kan göras genom att ventilationen i bostaden förbättras samt att eventuella otätheter i vindsbjälklaget (tak-/väggvinklar, taklucka med mera) tätas. Läs Anticimex faktablad om uppvärmda vindsutrymmen för tips och råd.

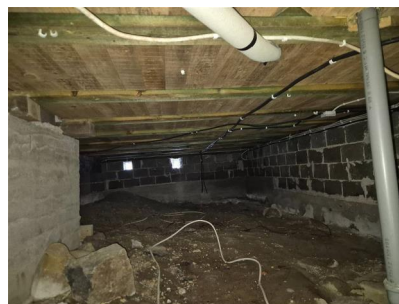
Utvändigt / Krypgrund

Vid kontroll av krypgrunden uppmättes fuktvärden över kritisk nivå för mikrobiell tillväxt och mikrobiell lukt upplevdes.

- Träskyddsbehandlat virke finns i krypgrunden (upplag, Syll, bärlina).

- Marken är fuktig samt markplast saknas.

Uteluftsventilerade krypgrunder med bjälklag av organiskt material har ofta fuktskador på grund av naturlig fuktpåverkan. Lukten som känns i krypgrunden kan också spridas till boendemiljön.

Fuktkvoten uppmättes till 21 %.

Vi rekommenderar en fördjupad undersökning för att bedöma orsak och omfattning.

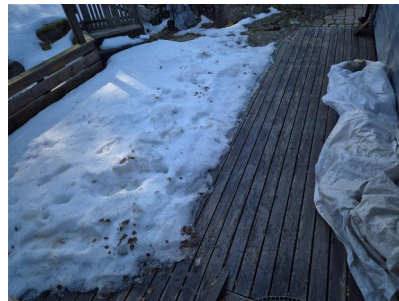
Utvändigt / Altan

Altan var delvis snötäckt vid besiktningen.

Då altan var snötäckt vid besiktningstillfället kunde inte besiktning genomföras.

Vi rekommenderar en kompletterande besiktning när altan är fri från snö.

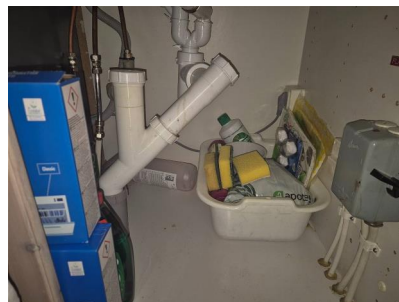
Entréplan / Kök

Fuktskydd saknas i diskbänksskåp.
- Vattenrör är inte fixerade.
- Köksblandaren saknar vridstopp.

Utan fuktskydd är det svårt att upptäcka läckage från rörledningar. Vatten kan då tränga in i omkringliggande konstruktioner och orsaka fuktskador.

För att upptäcka eventuella läckage, installera ett fuktskydd.

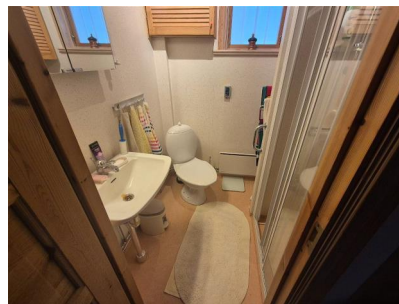
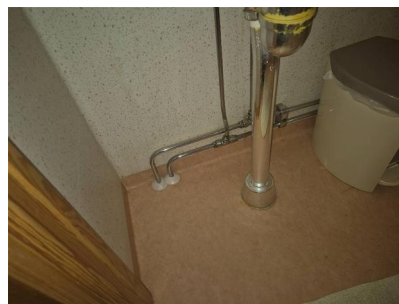
Entréplan / Dusch/Toalett

- ⚠ Våtutrymmet har äldre yt-/tätskikt.
- Golvbrunnen är av äldre modell.
 - Rörgenomföring i golv noteras vid handfat.

Eftersom funktionen, som innebär att ytskiktet/tätskiktet ska vara vattentätt, kan vara nedsatt finns en ökad risk att vatten tränger igenom ytskiktet/tätskiktet med vattensador i omkringliggande konstruktioner som följd.

Fuktindikering i utrymmet gav inga förhöjda fuktindikationer.

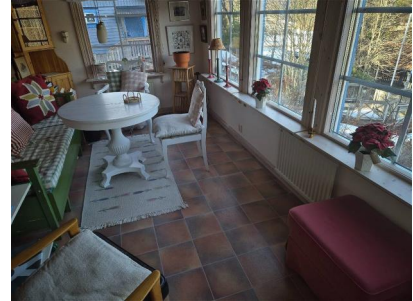
Entréplan / Veranda

Golv är ojämnt/lutar.

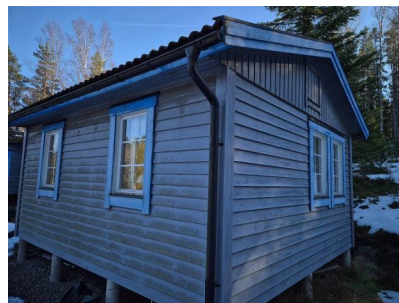
Utvändigt / Fasad

Fasad, foder, vindskivor samt takfot är i behov av målning/underhåll.

Fasadbeklädnad och träkonstruktioner där målningsbehov finns riskerar att få fukt- och rötskador på grund av sämre vattenavvisande förmåga. För att öka livslängden på fasadbeklädnaden rekommenderas målning och underhåll.

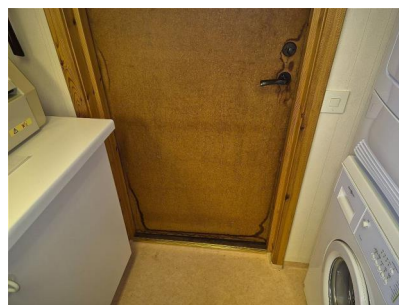
Utvändigt / Dörrar

Dörrar är i behov av målning/underhåll.
- Entrédörren har fuktrosor.

Dörrar där målningsbehov finns riskerar att få fukt- och rötskador på grund av sämre vattenavvisande förmåga.

För att öka livslängden på dörr rekommenderas målning och underhåll.

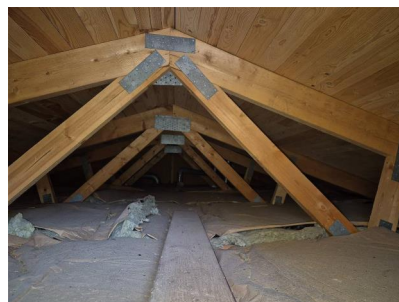
Utvändigt / Vind

Vid kontroll av vinden uppmättes fuktvärden under kritisk fuktnivå för mikrobiell tillväxt och en normal lukt upplevdes.
Fuktkvoten i underlagstak/takbjälkar uppmättes till 12 %.

Observera att vinden endast är besiktad från luckan då det saknas landgång.

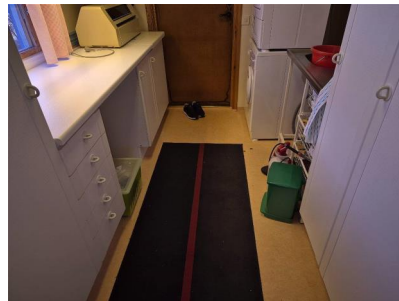
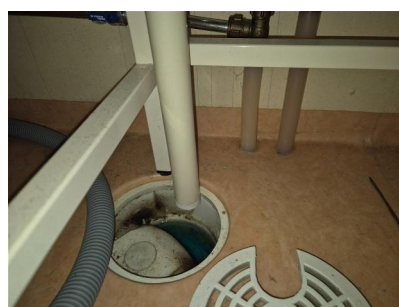
Entréplan / Tvättstuga

Våtutrymmet har äldre yt-/tätskikt.
 - Golvbrunnen är av äldre modell.
 - Rörgenomföringar finns i golv.

Eftersom funktionen, som innebär att ytskiktet/tätskiktet ska vara vattentätt, kan vara nedsatt finns en ökad risk att vatten tränger igenom ytskiktet/tätskiktet med vattenskador i omkringliggande konstruktioner som följd.

Fuktindikering i utrymmet gav inga förhöjda fuktindikationer.

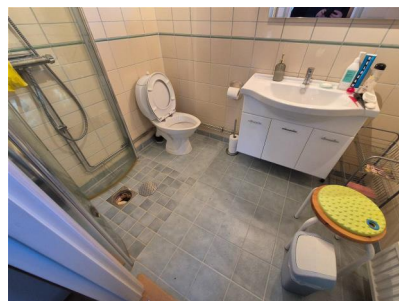
Entréplan / Dusch/Toalett

Våtutrymmet har äldre yt-/tätskikt.
 - Golvbrunnen är av äldre modell.

Eftersom funktionen, som innebär att ytskiktet/tätskiktet ska vara vattentätt, kan vara nedsatt finns en ökad risk att vatten tränger igenom ytskiktet/tätskiktet med vattenskador i omkringliggande konstruktioner som följd.

Fuktindikering i utrymmet gav inga förhöjda fuktindikationer.
