Fastighetsuppgifter

Azimuten 8

Svängrumsgatan 29

Uppdragsnummer	O30872
Besiktningsdatum	2026-03-04
Besiktningföretag	OBM Besiktning Väst AB
Besiktningförrättare	Magnus Henriksson
Närvarande	Fastighetsägaren och mäklaren
Giltig till och med	2027-03-04

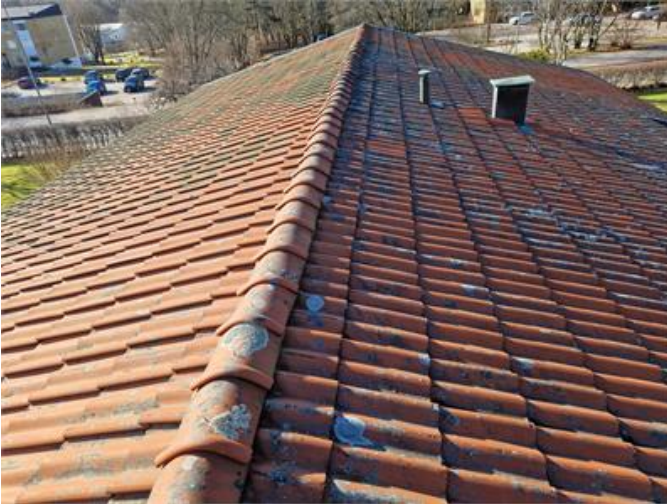
Tak: Då taktäckningen är av äldre standard har det ett minskat motstånd mot vatteninträning. Detta i sin tur kan leda till fuktskador på takkonstruktionen vilket kan påverka byggnaden och dess inomhusklimat negativt.

Vy på yttertak

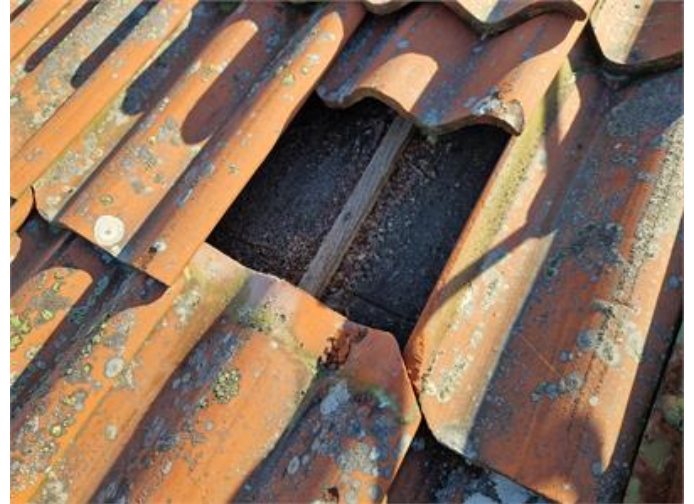
Vy på underlagstak

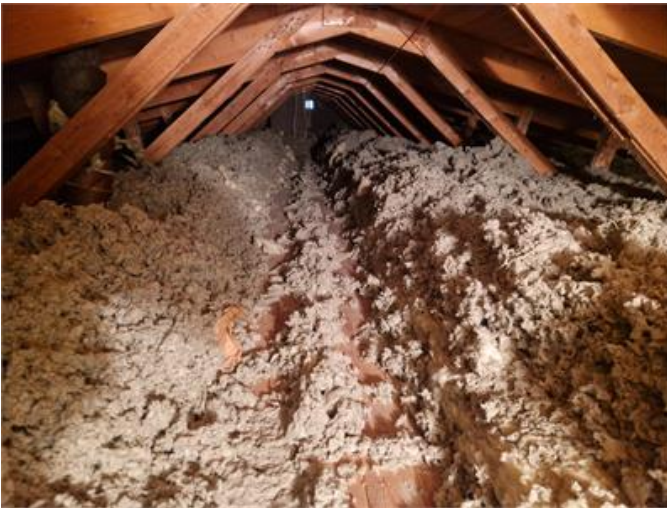
Vy på vindsutrymmet

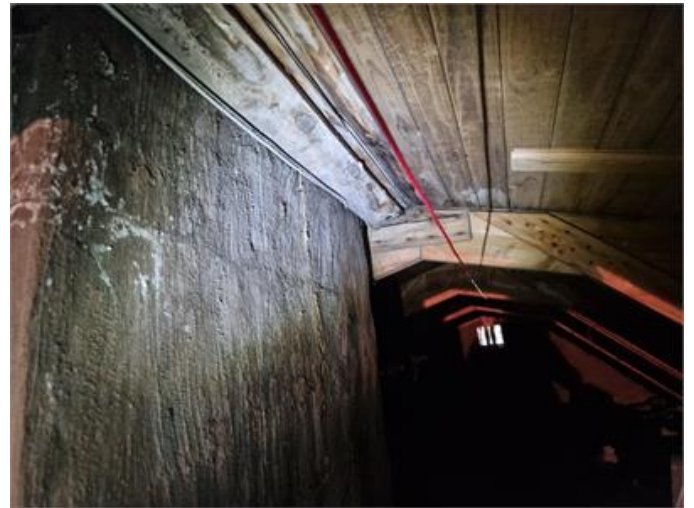
Fukt och mikrobiell påväxt på råspont/vind

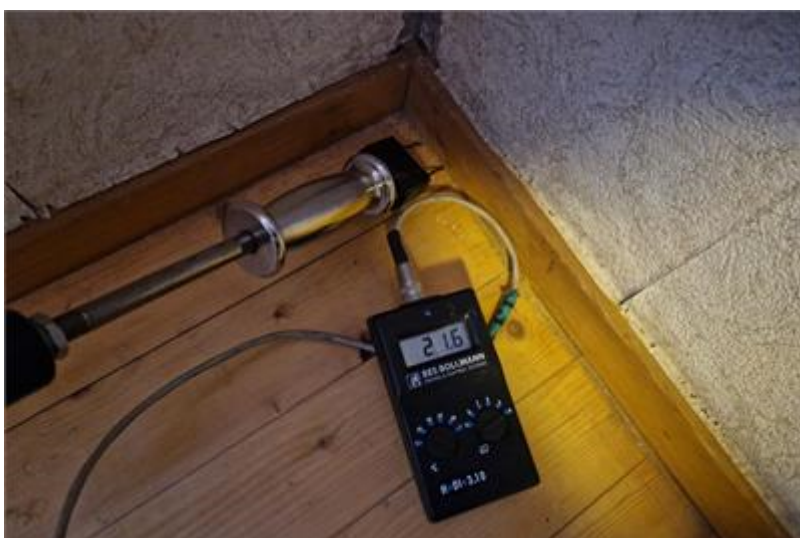
Byggnadsdel	Källare
Konstruktionsdel	
Konstruktionsuppbyggnad	Betongplatta på mark och grundmur av cementsten och delvis påsadlade träkonstruktioner på golv och väggar

Vid besiktningen utförs stickprovsmässiga fuktmätningar i källaren och mot golv/väggvinkel och träregelverk. Fuktkvoten visade på 17-21,5 % och gränsvärdet för mikrobiell påväxt ligger på 17%.

Det rekommenderas en fortsatt teknisk utredning för att kontrollera orsaken till och omfattningen av detta,
