Ombesiktning
Anticimex Försäkringsbesiktning i samarbete med Fastighetsbyrån

Fastighetsbeteckning: Äbbetorp 1:16	
Fastighetsadress: Ekbäcksvägen 1	
Postnummer: 694 50	Ort: Vretstorp

Ombesiktning

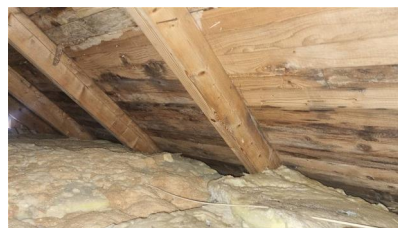
Vid kontroll av vinden har fuktvärden under kritisk fuktnivå för mikrobiell tillväxt uppmätts, dock finns mikrobiell påväxt på underlagstak. Notera att vinden är tilläggsisolerad någon gång vilket påverkar vindens klimat vintertid.

Det finns risk för mikrobiell tillväxt om den relativa fuktigheten (RF) i den omgivande luften är över 75 %. I furuvirke motsvarar det en fuktkvot (FK) på 17 %. Fuktkvoten i underlagstak/takbjälkar uppmättes till 16,5 %. Detta värde varierar dock under året beroende på årstid och utomhusklimat.

Den upptäckta mikrobiella påväxten på underlagstaket är ett tecken på att vinden har tillförts eller tillförs fukt inifrån bostaden. Observera att besiktning av bostadens ventilationssystem inte har ingått i uppdraget. För att komma tillrätta med detta kan fuktillförseln inifrån bostaden behöva minskas. Det kan göras genom att ventilationen i bostaden förbättras samt att eventuella otätheter i vindsbjälklaget (tak/väggvinklar, taklucka med mera) tätas.

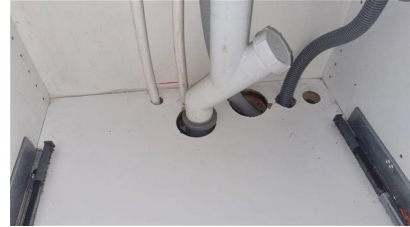
- Fuktskydd saknas i diskbänksskåp och under kyl och frys.

Utan fuktskydd är det svårt att upptäcka läckage från rörledningar. Vatten kan då tränga in i omkringliggande konstruktioner och orsaka fuktskador.

För att upptäcka eventuella läckage, installera fuktskydd.
