Slagverket 23

Långängsvägen 33B

| Uppdragsnummer | A35833 |
| Besiktningsdatum | 2026-03-05 |

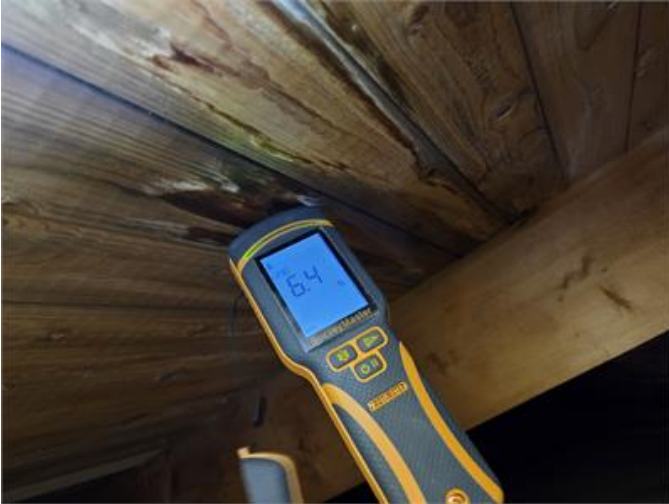
| Besiktningsresultat | | | | | |
|---|---|---|---|---|---|
| Vind | | X | | | - Spår av fukt/mikrobiell påväxt noterades på flera ställen i utrymmet i en begränsad/ytlig omfattning. Fuktindikering utfördes av nåbara fläckar och det utan anmärkning (se exempelbild nedan). Vinden och fläckarna bör regelbundet kontrolleras för att kunna upptäcka eventuella förändringar.<br>- Besiktning utförd från del med golv/landgång. |

Bild från vindsutrymmet.
