**Fastighetsuppgifter**

Norra Valum 1:29

Lievägen 19

| Uppdragsnummer | S17201 |

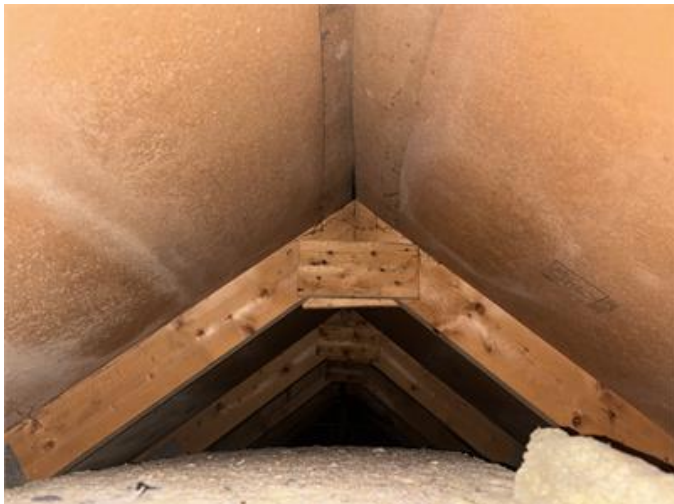
| Besiktningsresultat | | | | | |
|---|---|---|---|---|---|
| Nockvind | | X | | | Fuktfläckar förekommer på underlagstak av board, vilket är relativt normalt för konstruktionstypen. Takets insida bör regelbundet kontrolleras. |

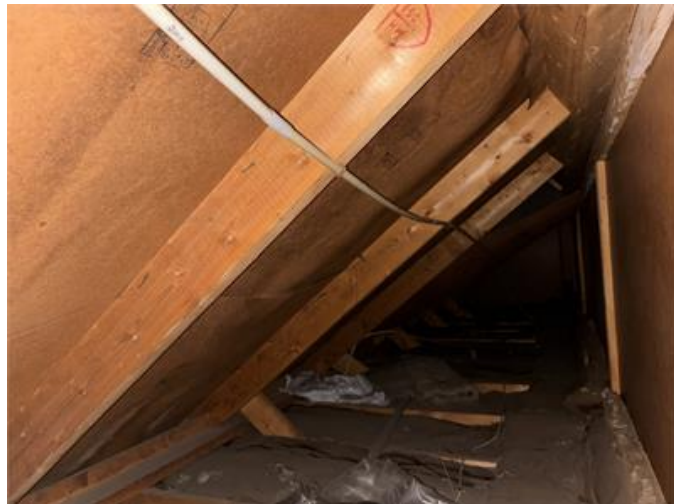
Sidovind

| Besiktningsresultat | | | | | |
|---|---|---|---|---|---|
| Sidovindar | | X | | | Fuktfläckar förekommer på underlagstak av board, vilket är relativt normalt för konstruktionstypen. Takets insida bör regelbundet kontrolleras. |
| | | | X | | Underlagstakskivor har släppt lokalt från underlaget, förhöjd fuktindikering förekommer lokalt. |

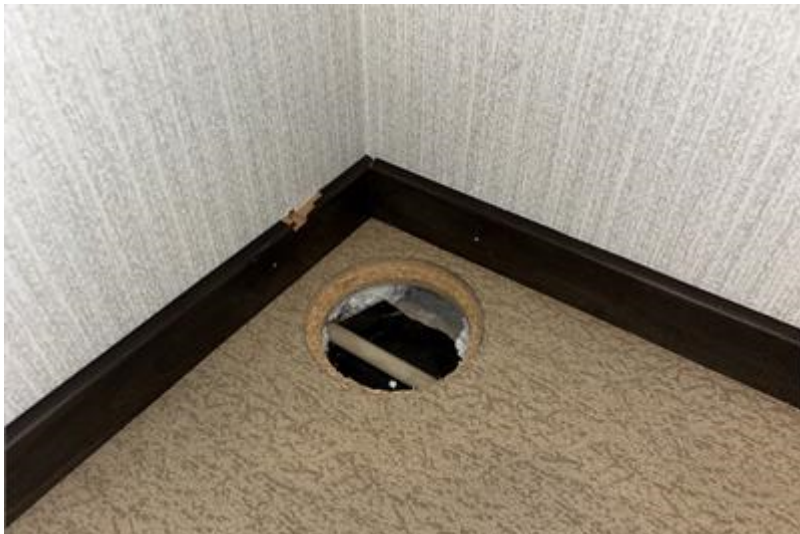
| Byggnadsdel | Väggsyll i Klädkammare |

Fuktkvoten i träsyll uppmättes till 18% FK.

Det kritiska gränsvärdet för mikrobiell tillväxt brukar anges till ca 17% fuktkvot (FK).

Uppmätt värde ligger över gränsvärdet för mikrobiell påväxt.

Notera att stickprovsmässig undersökning är utförd samt att mätvärden normalt sett kan variera över årstiderna. För att säkert fastställa konstruktionens kondition och fuktstatus måste en mer omfattande undersökning utföras. Det förekommer flytande golv på betongplatta, vilket betecknas som en riskkonstruktion med avseende på fukt- och mikrobiella skador. För att säkert fastställa golvkonstruktionernas kondition och utförande krävs alltid en fortsatt teknisk undersökning. Se även info på protokollets näst sista sida Pos. 8.
