**Fastighetsuppgifter**

Steninge 8:448

Siriusgatan 29

| Uppdragsnummer | C17844 |

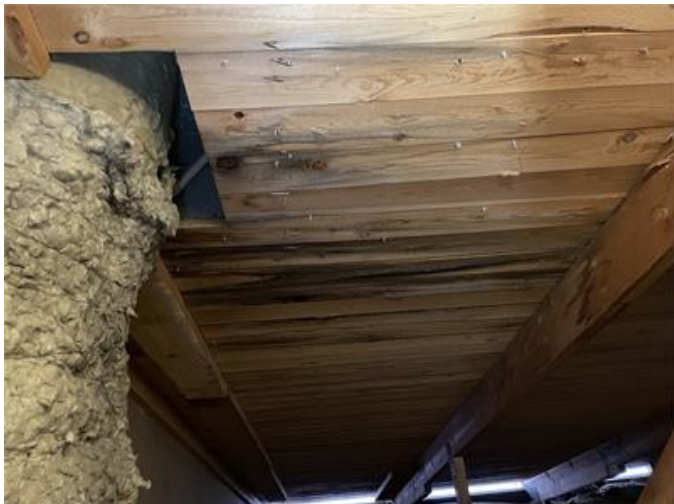
| Besiktningsresultat | | | | | |
|---|---|---|---|---|---|
| Vind | | X | | | Lokal fuktfläck på underlagstak (troligtvis uppkommit innan takrenovering), hålls under uppsikt. |

Bilden visar fuktfläck(troligtvis äldre) på vindens underlagstak.

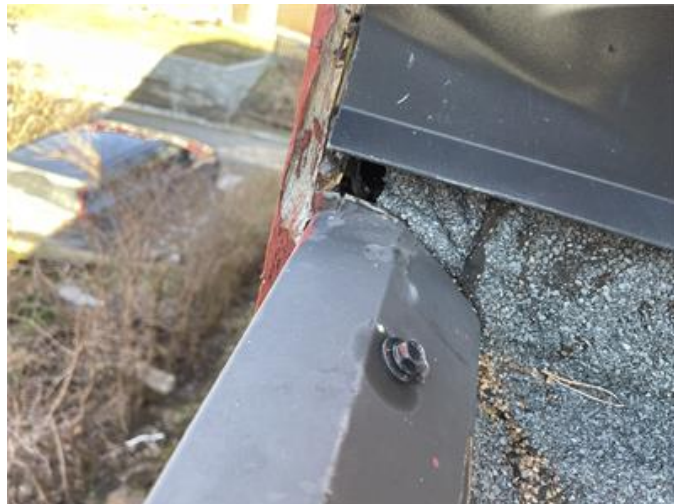
| Besiktningsresultat | | | | | |
|---|---|---|---|---|---|
| Tak | | X | | | (Taket besiktigades från nedre tak.)<br>-Färgsläpp förekommer i takutsprång.<br>-Bristfälligt utfört plåtarbete i hörna mot fasad.<br>-Kort fotplåt över entrétak. |

Otätthet mellan plåtar på nedre takdel.

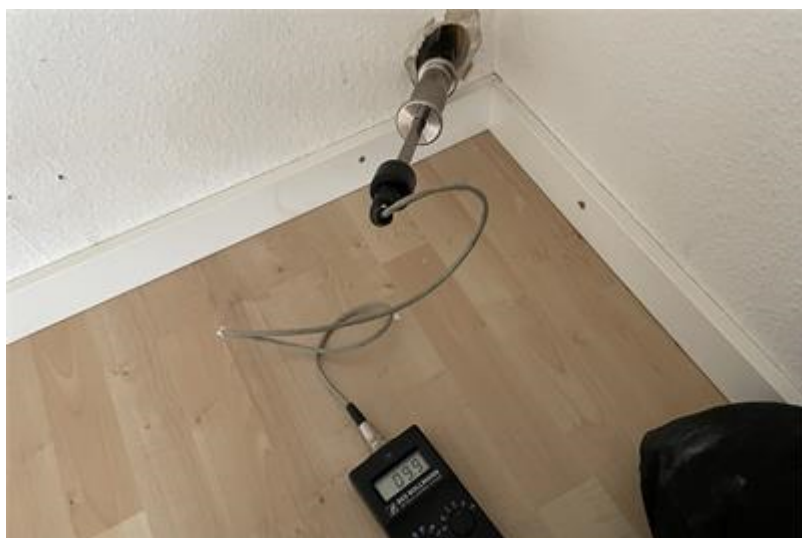
## Bilaga 1 för kontroll av valda konstruktioner

| Konstruktionsdel | Golvkonstruktion i hall/allrum samt utreglade väggar |
| Konstruktionsuppbyggnad | Vägg: gips/ångspärr/isolering mellan reglar/grundmur<br>Golv: Flytande med cellplast |

En fuktkvot till 9% uppmättes i regel ovan betongplatta i souterrängplan.

Vid kontroll av väggkonstruktion uppmättes i allrummet en fuktkvot till 10% och i sovrum till 46% relativ fuktighet.

Det kritiska gränsvärdet för mikrobiell tillväxt brukar anges till ca 15-17% fuktkvot (FK).

Det kritiska gränsvärdet för mikrobiell tillväxt brukar anges till ca 70-75% relativ fuktighet (RF).

Notera att stickprovsmässig undersökning är utförd samt att mätvärden normalt sett kan variera över årstiderna. För att säkert fastställa konstruktionens kondition och fuktstatus måste en mer omfattande undersökning utföras.

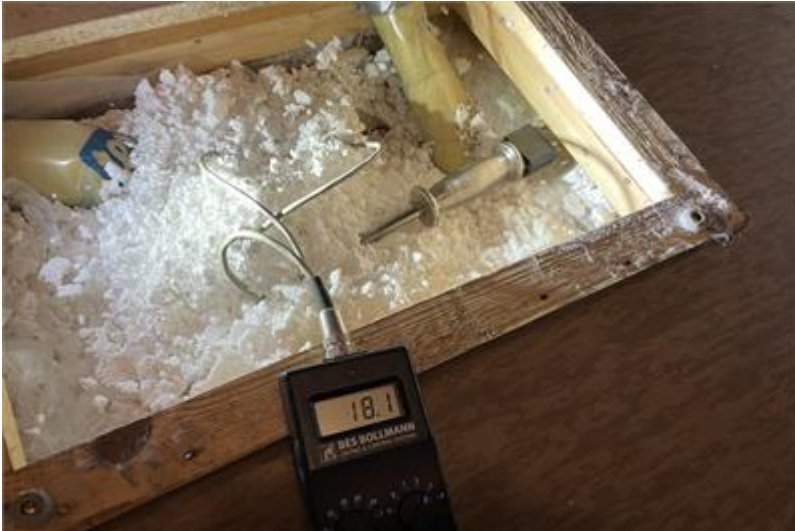
## Bilaga 2 för kontroll av valda konstruktioner

| Konstruktionsdel | Överisolerat golv |

En fuktkvot till 18% uppmättes i träregel i lucka i golv.  
Det kritiska gränsvärdet för mikrobiell tillväxt brukar anges till ca 15-17% fuktkvot (FK).

Notera att stickprovsmässig undersökning är utförd samt att mätvärden normalt sett kan variera över årstiderna. För att säkert fastställa konstruktionens kondition och fuktstatus måste en mer omfattande undersökning utföras.
