Fastighetsuppgifter

Ljungsåsa 1:77

Värnamovägen 22

**Besiktningssuppgifter**

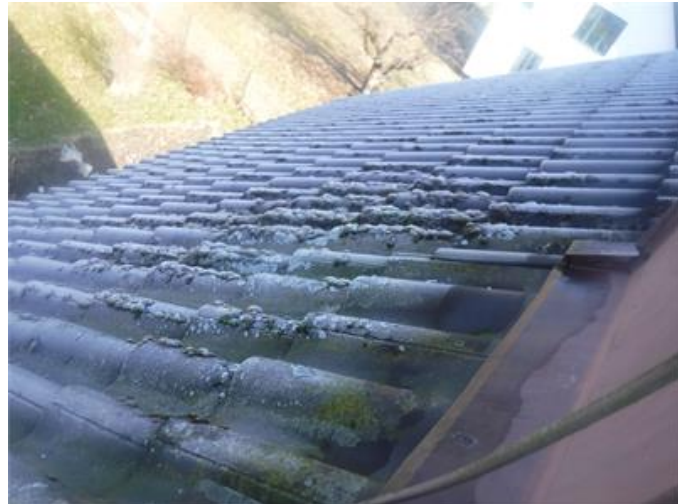
Hängrännor/Stuprör	X				
Tak		X			Mansardtak klätt med betongpannor, se vidare under kommentarer och riskanalys på sida 4.
Vind	X				
INVÄNDIGT					
Allmänt		X			Ventilationen är enligt norm vid uppförandet för byggnaden men bedöms idag som undermålig då det rekommenderas tilluftsventiler i sovrum och vardagsrum samt förstärkt med mekaniska fläktar i våtrum.
Övre plan					
Hall ovanför trappa	X				
Sovrum 1 - 3	X				
Entréplan					
Entréhall	X				
Kök		X			Det saknas fuktskydd under diskbänken eller under diskmaskin och kyl/frys, risk finns att eventuella läckage inte upptäcks.
Vardagsrum	X				
Matplats	X				
Entréhall	X

Tak: Mansardtak klätt med betongpannor, se vidare under kommentarer och riskanalys på sida 4.

Yttertaket består av betongpannor och har undertak av trä och underlagspapp. Taket besiktigt från luckan på vinden och från balkongen då det inte finns någon fast förankrad stege på taket. Taket bedöms börja bli äldre och kan ha ett minskat motstånd mot fuktgenomträngningar som kan leda till fuktskador. Det noterades att vindskivor är i behov av underhåll/byte. Det noterades någon skadad takpanna. Mosspåväxt ökar fuktbelastningen mot takpannorna. Med stigande ålder rekommenderas regelbunden översyn och underhåll av taket.

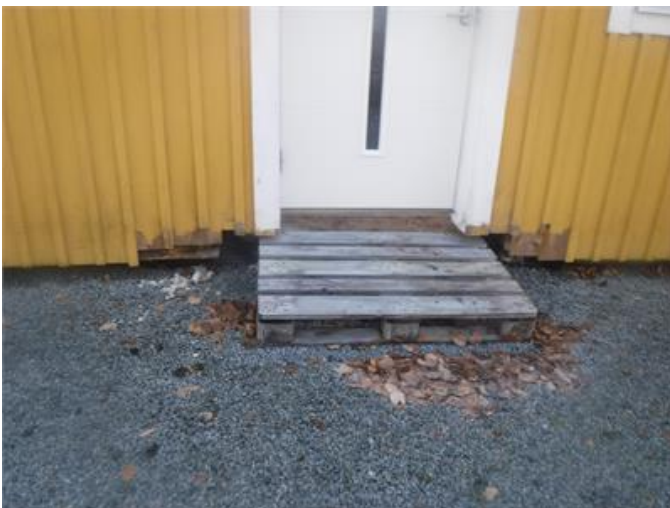
I anslutning till dörren till entrén på baksidan noterades rötskador i syll och väggkonstruktioner. Det rekommenderas en vidare undersökning för bedömning av åtgärder.

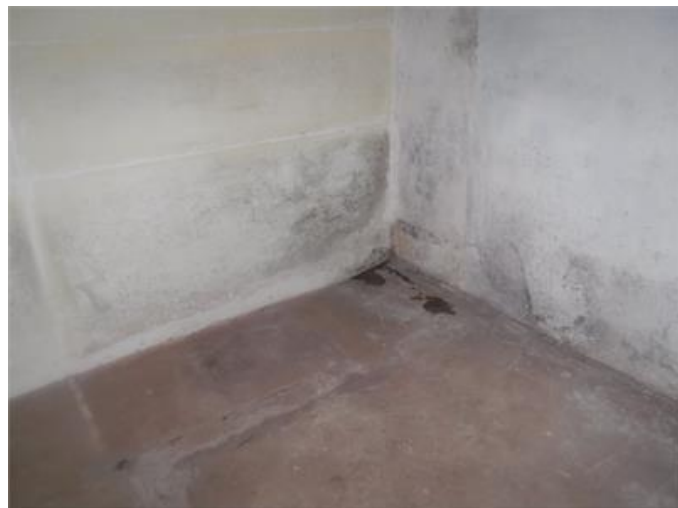
Huset är byggt med en källare som är tänkt att nyttjas som källare. Grunden är omdränerad varför fuktpåverkan från sidan har minskat men det kommer alltid finnas naturlig fukt under huset och även till viss del upp i väggarna. Man bör av denna anledning undvika täta skikt och organiskt material mot golv och väggar i källaren. Det noterades spår av viss fuktinträngning på ett par ställen vid golv/väggvinkel.

Det finns äldre avloppsstammar och golvbrunnar av gjutjärn som har rostangrepp vilket ökar risken för stopp och läckage.

Förrådsställare, se vidare under kommentarer och riskanalys på sida 4 i protokollet.

Vill man skapa bättre och torrare klimat i stenkällaren rekommenderas att värme tillförs.
